Artikel: Sanierung der katholischen Kirche Däniken
Autor: Flury, Klaus / Zimmermann, Martin / Hüssy, Urs
DOI: <https://doi.org/10.5169/seals-77952>

Sanierung der katholischen Kirche Däniken

VON KLAUS FLURY, AARAU,
MARTIN ZIMMERMANN,
TRIMBACH, URS HÜSSY,
ZÜRICH

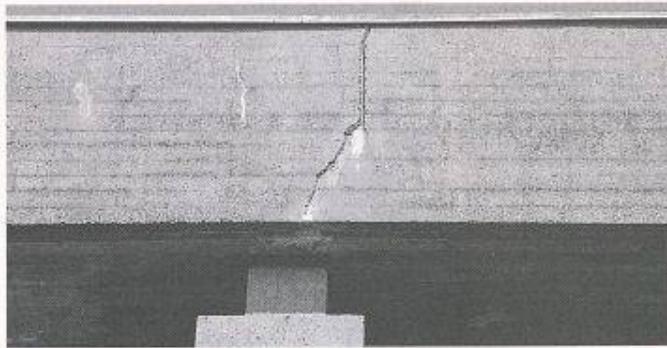
Betonabplatzungen – hauptsächlich im Bereich des Kirchturmes – korrodie-

rende Armierungseisen, Rissbildung, Aussinterungen usw. signalisierten der Kirchengemeinde vorhandene Mängel und Schäden am Bauwerk. Im Wissen um die Problematik und Komplexität von Betonsanierungen wurde von Anfang an die Zusammenarbeit mit ausgewiesenen Fachkräften angestrebt. Folgerichtig der erste Schritt: Erhebung des

Bauteil	Eisenüberdeckung (mm)	Mittlere Carbonatisierungstiefe (mm)	Ungeschützte Armierungseisen (%)	Betonqualität	Schadenbilder
Glockenturm	1-40	5	5	gut	örtlich Abplatzungen korr. Armierungseisen, insbes. West- und Südseite
Untersicht Eingang	4-40	10	21	gut	korrodierte Armierungseisen
Fassaden	8-40	4	0	gut	Risse, z.T. ausgebessert
Runder Teil	9-40	4	0	gut	viele Risse, z.T. ausgebessert
Dachbrüstung	2-30	7	18	gut	Abplatzungen, viele korr. Armierungseisen, viele Risse, Kalkaussinterungen

Mangelhafte Betonüberdeckung und Karbonatisierung führen zu Armierungskorrosion und Betonabplatzungen

Die freigelegten Armierungseisen wurden metallisch rein sandgestrahlt (Gütekasse Sa 2,5) und die Betonausbruchstellen parentief entstaubt. Unmittelbar danach, d.h. jeweils am selben Tag, erfolgte der erste Korrosionsschutzanstrich mit Sika Mono Top 610.

Die bereits erwähnte parentief Entstaubung der Betonausbruchstellen sowie ein mattfeuchtes Ansetzen dieser Partien bildeten die Ausgangslage für die Applikation der Haftschlämme. Das dazu wiederum verwendete Material Sika Mono Top 610 wurde parallel zu dieser Arbeit als zweiter Schutzanstrich auf die Bewehrungsstäbe appliziert.

Der gemäss Herstellerangaben zubereitete, kunststoffvergütete Reprofiliermörtel Sika Mono Top 615 wurde nass in nass mit der Haftschlämme in die Ausbruchstellen eingearbeitet. Um den ohnehin geringen Wasserhaushalt unter den teilweise vorhandenen Extrembedingungen der Sonnen- und Windeinwirkung zu konservieren, erfolgte jeweils eine sofortige Nachbehandlung. Je nach Lage und Grösse der reprofilierten Stellen kamen vorgenässt Jutebahnen oder Abdeckungen mit Kunststoff-Folien zur Anwendung. Die praktisch rissfrei sanierten Bereiche bestätigten die Richtigkeit dieser Massnahmen.

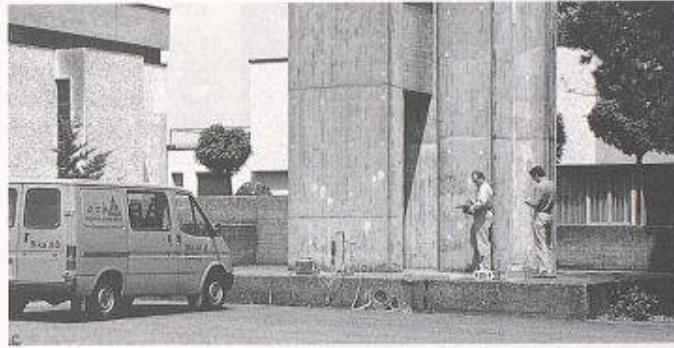
Messung der Eisenüberdeckung im Rahmen der Zustandsanalyse

In Zusammenarbeit mit der Bauleitung wurden die gereinigten Betonflächen auf hohl liegende, korrodierende und im gefährdeten, karbonatisierten Bereich liegende Bewehrungen abgesucht. Als Hilfsmittel dienten für die Eisenüberdeckungsmessung der Profometer III sowie für die Bestimmung der Karbonatisierungstiefe das Verfahren mittels Alkalitätsindikator.

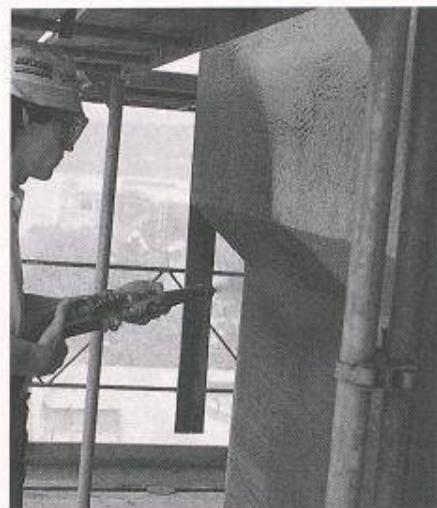
Maschinelle Applikation des Reprofilermörtels Sika Mono Top 615 bei grossflächiger Anwendung

Wie die Ergebnisse aus der Voruntersuchung zeigten, wiesen die Bewehrungsstäbe an den der Witterung am stärksten ausgesetzten West- und Südseiten des Kirchturmes nur eine minimale Betondeckung auf. Um auch an diesen exponierten Stellen eine dauerhafte Lösung garantieren zu können, musste eine vollflächige 10 mm starke Beschichtung vorgenommen werden.

- seitliches Abschalen der Wandflächen, um 10 mm Stärke zu gewährleisten
- jeweils am Vortag der effektiven Applikation, Wässerung der Betonoberflächen
- mattfeuchtes Benetzen der Wandfläche vor dem maschinellen Auftrag der Haftschlämme Sika Mono Top 610
- maschinelle Applikation von 10 mm Reprofilermörtel Sika Mono Top 615 im Nassspritzverfahren
- Finisharbeiten mit Abziehlatte und Spachtel
- Nachbehandlung mit vorgenässtem Jutebahnen.

Insgesamt wurde eine Fläche von 240 m² in diesem Verfahren bearbeitet. Der Rückprall des Spritzgutes betrug 18%.

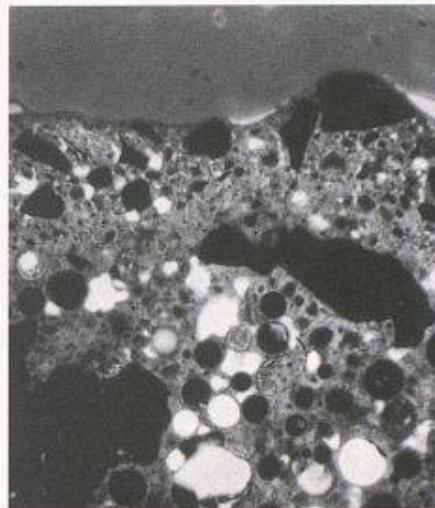
Qualitätssicherung. Dünnschliffaufnahme des Sanierungsaufbaus mit Mörtel, Flächenspachtel und rissüberbrückender Schutzschicht (Vergrösserung 3,5-fach)
