Artikel: Erdbeben in der Niederrheinischen Bucht: Schadenerkundungsbericht

# Erdbeben in der Niederrheinischen Bucht

Schadenerkundungsbericht über das Beben vom 13. April 1992

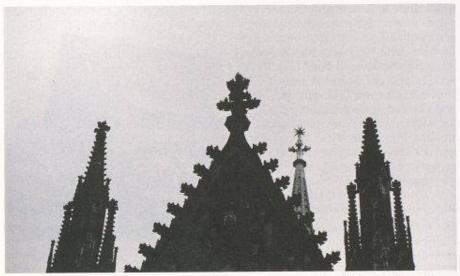
An historischen Bauten, wie z.B. dem Aachener Rathaus, entstanden leichte Fassadenschäden, an den Kirchen im Erzbistum Köln traten insgesamt 25 Schadenfälle, meistens durch herabfallende Teile, auf. Am Kölner Dom lockerten sich fünf Kreuzblumen, eine Kreuzblume durchschlug dabei das Dach eines Seitenschiffes und zerstörte den Eisendachstuhl (Bild 8). Diejenigen Kölner Kirchen, die nach dem 2. Weltkrieg durch Querverstrebungen und Anker baulich gesichert worden waren, blieben ohne Erdbebenschäden. In Aachen stürzte ein grosser Teil der 2 m dicken Stadtmauer aus dem 13. Jahrhundert auf die Strasse.

Bild 8. Schaden am Kölner Dom: Auf der Turmspitze rechts fehlt die Kreuzblume
