<b>Zeitschrift:</b>	Schweizer Ingenieur und Architekt
<b>Herausgeber:</b>	Verlags-AG der akademischen technischen Vereine
<b>Band:</b>	110 (1992)
<b>Heft:</b>	41
<b>Artikel:</b>	Erdbeben in der Niederrheinischen Bucht: Schadenerkundungsbericht über das Beben vom 13. April 1992
<b>Autor:</b>	Rast, Burkhard / Tinic, Serge / Walther, Erich
<b>DOI:</b>	<a href="https://doi.org/10.5169/seals-77968">https://doi.org/10.5169/seals-77968</a>

# Erdbeben in der Niederrheinischen Bucht

Schadenerkundungsbericht über das Beben vom 13. April 1992

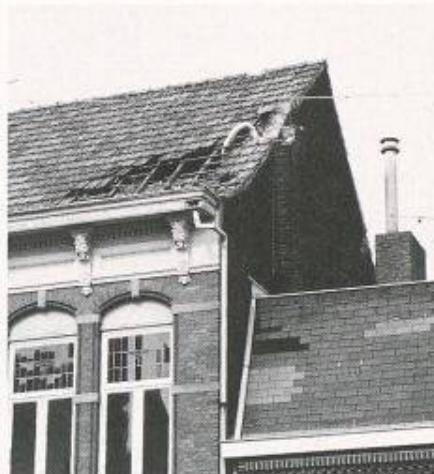
Die meisten Schäden sind an den älteren, ein- bis dreigeschossigen Mauerwerkbauten mit Giebeldächern entstanden, die in den Stadt- und Dorfkernen häufig aneinandergebaut wurden. Die Außenwände dieser Gebäude sind oft zweischalig ausgebildet (tragende Mauer innen, Sichtmauer aussen). Als häufigste Schadentypen wurden beobachtet (Beispiele in Bild 4, 5 und 6):

- Kaminbrüche, von Rissen bis zum Absturz
- Mauerwerksbrüche, von lokalen Rissen bis zu Ablösungen, Aus- und Abschrägen
- Dach- und Deckenschäden
- Schäden an Innenwänden in Form von Rissen und Abplatzungen.

Bild 4. Beispiel für Kamin- und Dachschäden im Stadtkern von Roermond

- Kamine sollten gegen Absturz so gesichert werden, dass neben einer ausreichenden Aussteifung des Daches eine horizontale Halterung des Kamins angeordnet wird.
- Bei zweischaligen Fassaden aus Mauerwerk oder Naturstein kann eine mangelhafte Verankerung durch zusätzliche Verbindungspunkte verstärkt werden.
- Oft lässt sich visuell erkennen, welche Teile einer Fassade absturzgefährdet sind. Die einfachste Methode besteht darin, nicht unbedingt notwendige Einzelbauteile – soweit man sie nicht befestigt oder sichert – zu entfernen.
- Um das Abreissen benachbarter Mauerwerkswände voneinander zu verhindern, können diese z.B. mit Hilfe von Injektionsdübeln kraftschlüssig verbunden werden.
- Herabgehängte Deckensysteme und Beleuchtungskörper sind in vielen Gebäuden und Bürohäusern zu finden. Durch zusätzliche Befestigungspunkte an die darüberliegende Decke können Schäden vermieden werden.

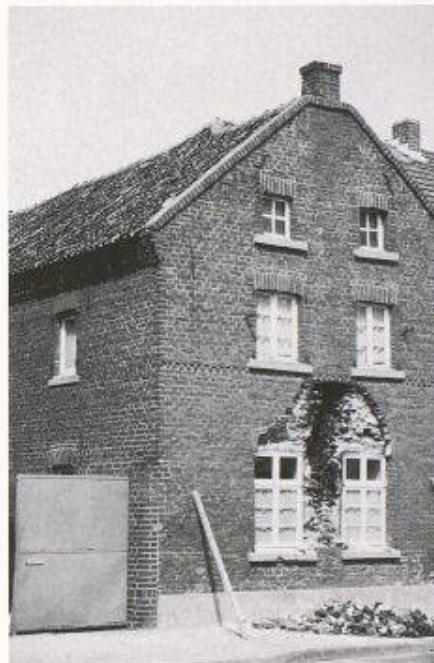
Bild 6. Beispiel für Mauerwerkschäden: Ausbruch an älterem Wohnhaus in Oberbruch/Heinsberg

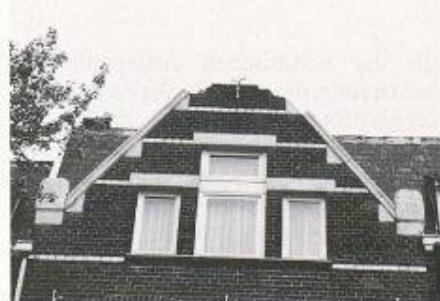
Bild 5. Beispiel für Mauerwerkschäden: teilweise abgebrochene Giebelwand in Roermond
