# Erdbeben in der Niederrheinischen Bucht

Schadenerkundungsbericht über das Beben vom 13. April 1992

**Am 13. April 1992 ereignete sich in der Niederrheinischen Bucht ein Erdbeben mit Magnitude 5.5 bis 6. Das Epizentrum lag in der Nähe der Städte Roermond (NL) und Heinsberg (D). Auf Anregung der Schweizer Gruppe für Erdbebeningenieurwesen und Baudynamik besuchten die Autoren am 14. April das Schadengebiet mit dem Ziel, sich einen Überblick über Art und Ausmass der Schäden zu verschaffen und mögliche Folgerungen für die schweizerischen Verhältnisse zu ziehen. Dieser Schadenerkundungsbericht vermittelt einen Überblick über die ersten Erkenntnisse.**

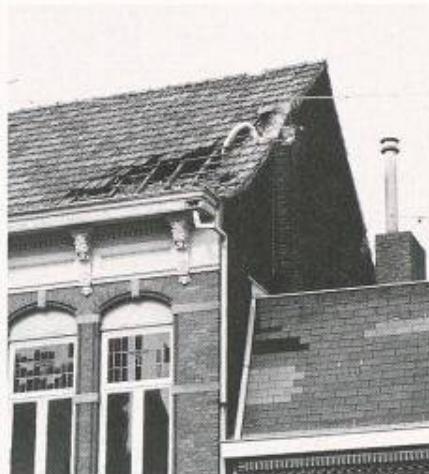
Die meisten Schäden sind an den älteren, ein- bis dreigeschossigen Mauerwerkbauten mit Giebeldächern entstanden, die in den Stadt- und Dorfkernen häufig aneinandergebaut wurden. Die Außenwände dieser Gebäude sind oft zweischalig ausgebildet (tragende Mauer innen, Sichtmauer aussen). Als häufigste Schadentypen wurden beobachtet (Beispiele in Bild 4, 5 und 6):

- Kaminbrüche, von Rissen bis zum Absturz
- Mauerwerkschäden, von lokalen Rissen bis zu Ablösungen, Aus- und Abschrägen
- Dach- und Deckenschäden
- Schäden an Innenwänden in Form von Rissen und Abplatzungen.

Bild 4. Beispiel für Kamin- und Dachschäden im Stadtkern von Roermond

- Kamine sollten gegen Absturz so gesichert werden, dass neben einer ausreichenden Aussteifung des Daches eine horizontale Halterung des Kamins angeordnet wird.
- Bei zweischaligen Fassaden aus Mauerwerk oder Naturstein kann eine mangelhafte Verankerung durch zusätzliche Verbindungspunkte verstärkt werden.
- Oft lässt sich visuell erkennen, welche Teile einer Fassade absturzgefährdet sind. Die einfachste Methode besteht darin, nicht unbedingt notwendige Einzelbauteile – soweit man sie nicht befestigt oder sichert – zu entfernen.
- Um das Abreissen benachbarter Mauerwerkswände voneinander zu verhindern, können diese z.B. mit Hilfe von Injektionsdübeln kraftschlüssig verbunden werden.
- Herabgehängte Deckensysteme und Beleuchtungskörper sind in vielen Gebäuden und Bürohäusern zu finden. Durch zusätzliche Befestigungspunkte an die darüberliegende Decke können Schäden vermieden werden.

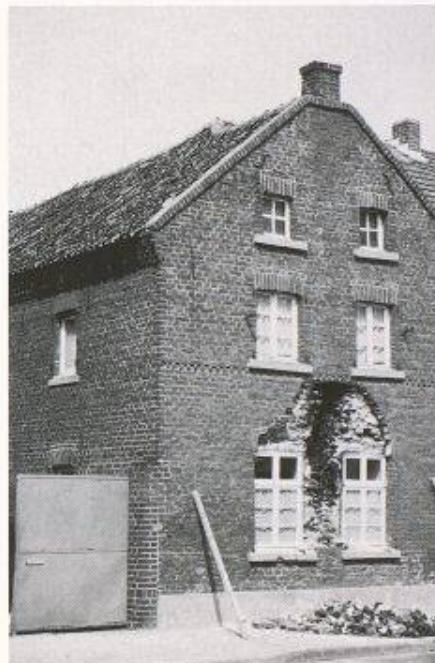
Bild 6. Beispiel für Mauerwerkschäden: Ausbruch an älterem Wohnhaus in Oberbruch/Heinsberg

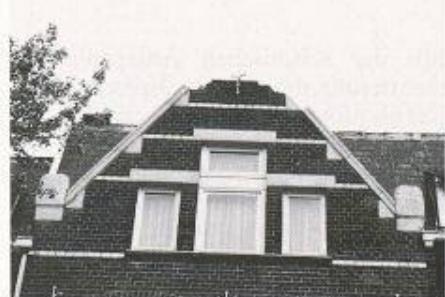
Bild 5. Beispiel für Mauerwerkschäden: teilweise abgebrochene Giebelwand in Roermond

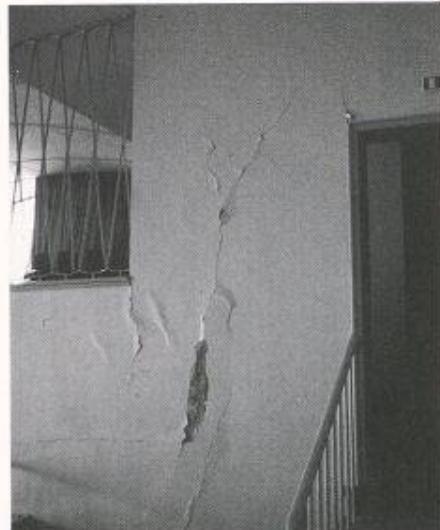
Von den hallenartigen Bauwerken wurde nebst den Kirchen die Heinsberger Festhalle am stärksten beschädigt. Das im Jahr 1953 erstellte Rahmentragwerk (Stahlbeton mit Mauerwerkverkleidung der Stützen) enthält eine Innenstruktur aus Galerien und Mauerwerkswänden, die gegenüber den Rahmenstützen keine Bewegungsfugen aufweisen. Vor allem diese Innenwände und der Treppenaufgang zu den Galerien waren den Zwängungen aus den Bewegungen des Rahmentragwerkes nicht gewachsen und zeigten zahlreiche tiefe Risse sowie Abplatzungen (Bild 7).

Bild 7. Schäden an Innenwand der Festhalle in Oberbruch/Heinsberg als Folge von Zwängungsbeanspruchungen

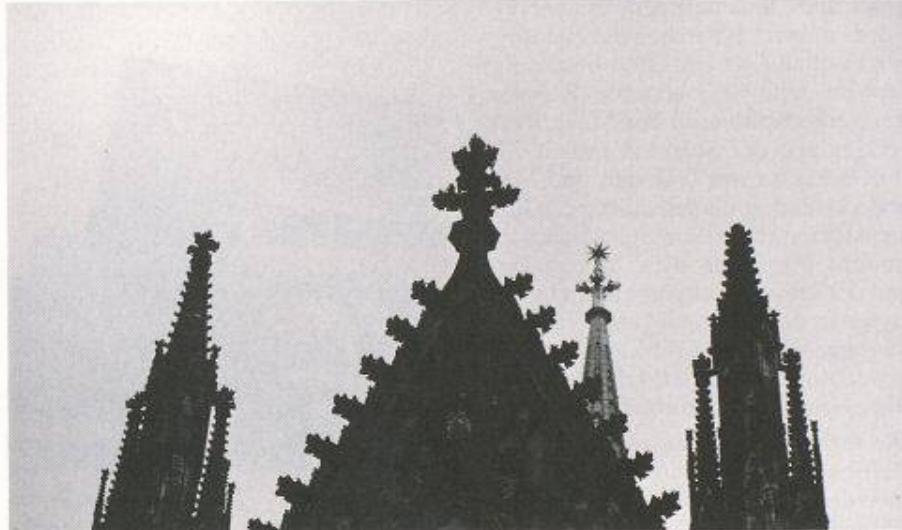
An historischen Bauten, wie z.B. dem Aachener Rathaus, entstanden leichte Fassadenschäden, an den Kirchen im Erzbistum Köln traten insgesamt 25 Schadenfälle, meistens durch herabfallende Teile, auf. Am Kölner Dom lockerten sich fünf Kreuzblumen, eine Kreuzblume durchschlug dabei das Dach eines Seitenschiffes und zerstörte den Eisendachstuhl (Bild 8). Diejenigen Kölner Kirchen, die nach dem 2. Weltkrieg durch Querverstrebungen und Anker baulich gesichert worden waren, blieben ohne Erdbebeschäden. In Aachen stürzte ein grosser Teil der 2 m dicken Stadtmauer aus dem 13. Jahrhundert auf die Strasse.

Bild 8. Schaden am Kölner Dom: Auf der Turmspitze rechts fehlt die Kreuzblume
