Zeitschrift: Schweizer Ingenieur und Architekt
Herausgeber: Verlags-AG der akademischen technischen Vereine
Band: 111 (1993)
Heft: 4

Artikel: Das Erdbeben in der Türkei vom 13. März 1992
Autor: Wepf, Dieter / Smit, Patrick
DOI: <https://doi.org/10.5169/seals-78122>

Das Erdbeben in der Türkei vom 13. März 1992

VON DIETER WEPF, FLAWIL,
UND PATRICK SMIT,
ZÜRICH

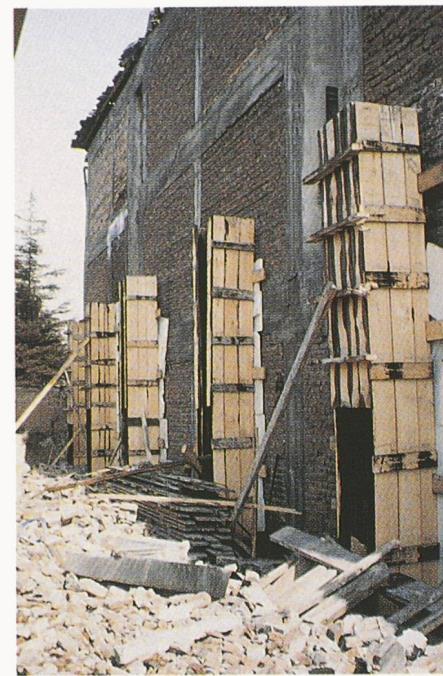
Bild 6. Dreigeschossiger Stahlbetonskelettbau, mit Modul-Backsteinen ausgefacht, ohne Schäden in der Tragstruktur

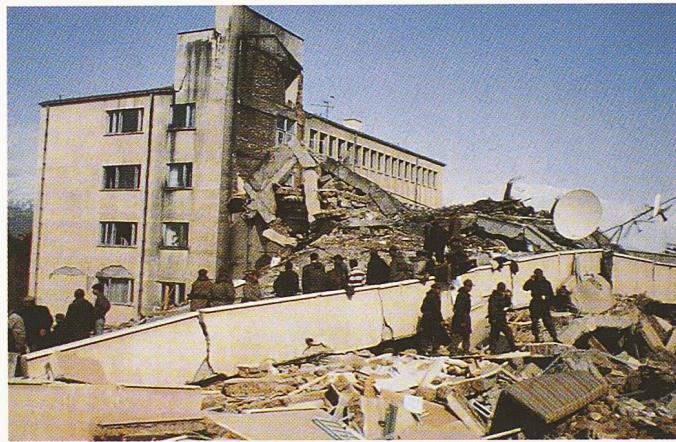
Der fünfstöckige, einen L-förmigen Grundriss aufweisende neuere Teil des Spitals, der vom vierstöckigen, mit einem Hochparterre versehenen Teil im Bereich des Treppenhauses/Verbindungsganges dilatiert war, stürzte progressiv in Richtung NNW ein (Bild 8). Die Kassettendecken lagen in Richtung NNW gestaffelt aufeinander. Backsteinzwischenwände und Betonstützen wurden komplett zerstört. Das Verbindungsbauwerk wurde vom einstürzenden Gebäudeteil mitgerissen. Der stehengebliebene Teil weist im Hochparterre in den Außenmauern auf der schmalen Gebäudeseite Diagonalrisse und horizontale Trennrisse auf. Die Fassadenbetonstützen der Längsfassade wurden an den Stützenfüssen aus ihrer Verankerung gerissen. Sämtliche Endhaken der Armierung wurden freige-

- Unsymmetrische Gebäudegrundrisse, damit Zusatzbelastungen infolge induzierter Torsionsschwingungen, Überbelastung von Randtragelementen (Beispiel L-förmiger Spitalbau, Bild 8)

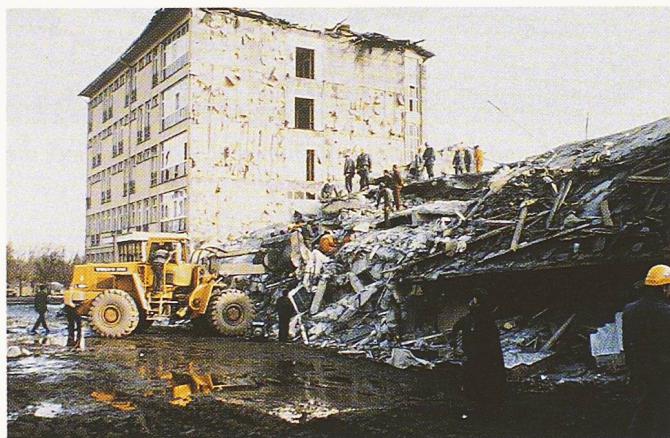
Ebenfalls einen Totaleinsturz erlitt ein Teil eines fünfstöckigen Mädchenheimes (Bild 9). Das Haus stürzte in Richtung Nordwest ein, wobei die obersten Betonunterzugsdecken bis zu 3 m vom dilatierten, stehengebliebenen, ebenfalls fünfstöckigen Teil weg zu liegen kamen. In unmittelbarer Nähe des Spitals stürzte ein vierstöckiges Einkaufszentrum ein, das das Ende einer aneinandergefügten Häuserzeile bildete. Ein vierstöckiges Geschäftshaus, am Ende einer Häuserzeile und unmittelbar neben einer offenen Baugrube stehend, ein vierstöckiges auf einer einstöckigen Tiefgarage stehendes Hotel sowie ein vierstöckiges in einer Strassenecke stehendes Bankgebäude, das im rechten Winkel zu zwei Häuserzeilen mit zwei- und dreigeschossigen Bauten stand, sind weitere Beispiele von Totaleinstürzen.

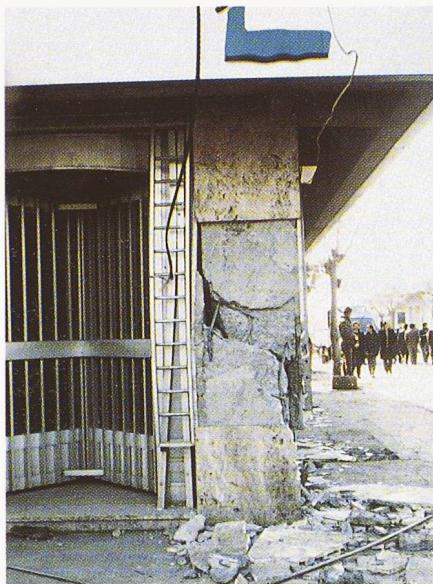
Dreigeschossige Stahlbetonskelettbauten wurden zum Teil massiv beschädigt. Bild 10 zeigt eine steife, aber wenig widerstandsfähige Eckstütze eines dreigeschossigen Eckgebäudes, die einen Schubbruch erlitt. In diesem Bild fällt die geringe Stützenlängsarmierung aus Rundreisen sowie die praktisch inexistenten Bügelarmierung auf.

Bild 10. Schubbruch einer ungenügend bewehrten Randstütze eines dreigeschossigen Eckgebäudes

- Ungenügend bemessene einzelne Tragelemente und/oder zu geringe Duktilität (Beispiele Stützen, Rahmenriegel, Bild 10)
 - Fehlende Rundesenarmierung, Rundesenarmierung ohne Endhaken mit häufig ungenügenden Verankerungslängen, ungenügende Verbügelung, ungenügende Einbindung der Längsarmierung und des Betons (Beispiele Spital, Flughafengebäude)

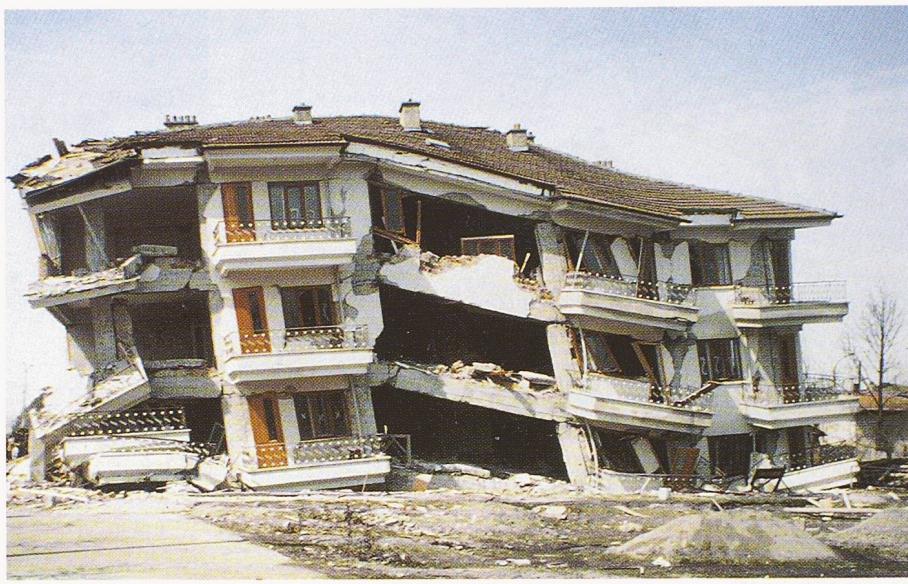
komplett zerstört. Bild 11 zeigt einen freistehenden dreigeschossigen Neubau mit ungleich grossen und teilweise ausgebrochenen Backsteinausmauerungen. Das Schwingverhalten des Gebäudes änderte sich im Verlaufe der Belastung. Die Bildung von Gelenken in der Tragstruktur ist uneinheitlich. Das Gebäude ist durch Setzungen zusätzlich beansprucht worden. Anzeichen einer Bodenverflüssigung konnten nicht festgestellt werden.

Bild 11. Stahlbetonskelettneubau mit Backsteinausfachungen. Auffällig sind die Trennisse und Betonzerstörungen in den Gelenkbereichen

- Zusammenprall einzelner Gebäude bei ungenügendem Abstand bei unterschiedlichem Schwingverhalten (Beispiele Echhäuser, Mädchenheim, Bild 9)
 - Auskragende Bauteile (Beispiele Balkone, Bild 11)

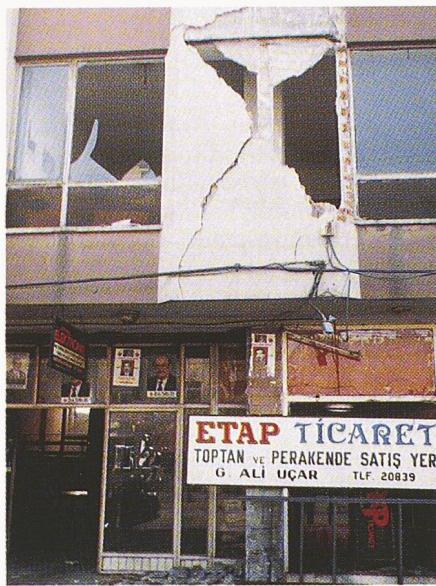
Bild 12 zeigt ein Beispiel eines dreigeschossigen Geschäftshauses, bei dem das Mauerwerk auf einem Deckenvorsprung unabhängig vom Tragsystem aufgemauert wurde. Typisch sind einerseits die entstandenen X-Risse infolge der Schubbeanspruchung und anderseits die Zunahme der Beanspruchung Richtung Erdgeschoss. Die ungünstigen Auswirkungen einer verstiften Ausmauerung in den Obergeschossen konnten hier durch die gewählte Konstruktion vermieden werden.

Bild 12. Dreigeschossiger Stahlbeton-skelettbau mit Mauerwerk auf Deckenvorsprung. Mauerwerk mit X-Rissen, nicht als Ausfachung konzipiert
