Autor(en): **Wepf, Dieter / Smit, Patrick**

Zeitschrift: **Schweizer Ingenieur und Architekt**

Band (Jahr): **111 (1993)**

Das Erdbeben in der Türkei vom 13. März 1992

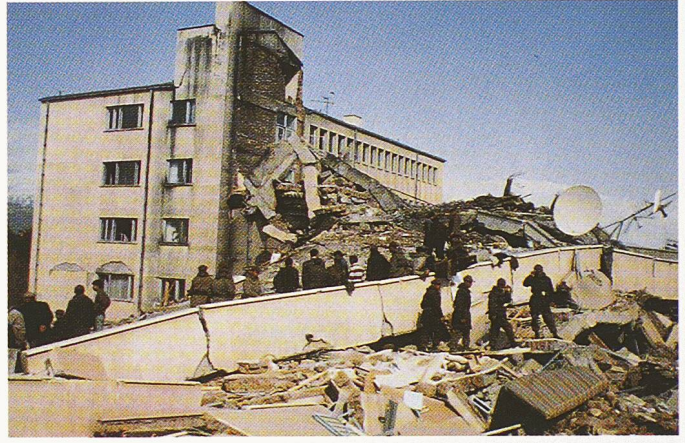
Bild 8. Richtung NNW eingestürzter, fünfstöckiger, L-förmiger Stahlbetonskelettbau eines Spitals in Erzincan

Der fünfstöckige, einen L-förmigen Grundriss aufweisende neuere Teil des Spitals, der vom vierstöckigen, mit einem Hochparterre versehenen Teil im Bereich des Treppenhauses/Verbindungsganges dilatiert war, stürzte progressiv in Richtung NNW ein (Bild 8). Die Kassettendecken lagen in Richtung NNW gestaffelt aufeinander. Backsteinzwischenwände und Betonstützen wurden komplett zerstört. Das Verbindungsbauwerk wurde vom einstürzenden Gebäudeteil mitgerissen. Der stehengebliebene Teil weist im Hochparterre in den Aussenmauern auf der schmalen Gebäudeseite Diagonalrisse und horizontale Trennrisse auf. Die Fasadensbetonstützen der Längsfassade wurden an den Stützenfüssen aus ihrer Verankerung gerissen. Sämtliche Endhaken der Armierung wurden freige-

legt. Im Hochparterre bauchte die Längsfassade bei der östlichen Gebäude-Ecke aus, blieb aber noch stehen.

- Unsymmetrische Gebäudegrundrisse, damit Zusatzbelastungen infolge induzierter Torsionsschwingungen, Überbelastung von Randtragelementen (Beispiel L-förmiger Spitalbau, Bild 8)
- Unterschiedlich hohe, unterschiedlich steif ausgebildete, aneinandergebaute Häuser mit Deckenkonstruktionen auf unterschiedlichem Höhenniveau (Beispiele Einkaufszentrum, Bankeckhaus)
- Sogenannte weiche Geschosse, mit diskontinuierlichen bzw. gänzlich fehlenden Schubwänden, die durch Zwischenwände ausgesteifte Obergeschosse tragen (Beispiele Geschäftshäuser, Hotelbau)
- Zusammenprall einzelner Gebäude bei ungenügendem Abstand bei un-

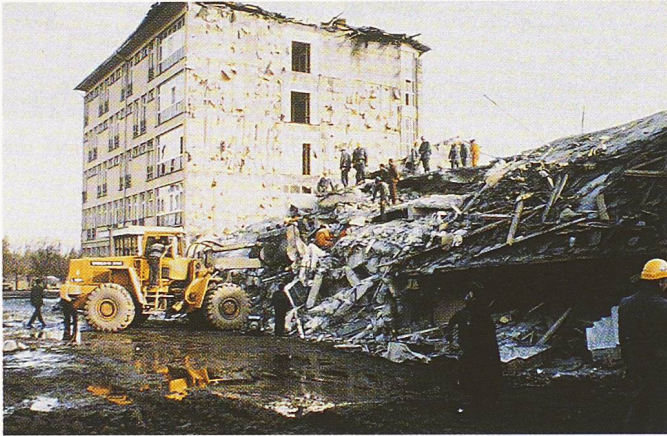
Bild 7. (links oben) Trümmerhaufen eines eingestürzten, mehrstöckigen Wohnhauses mit komplett aufgelöstem Mauerwerk, 48 Stunden nach dem Ereignis

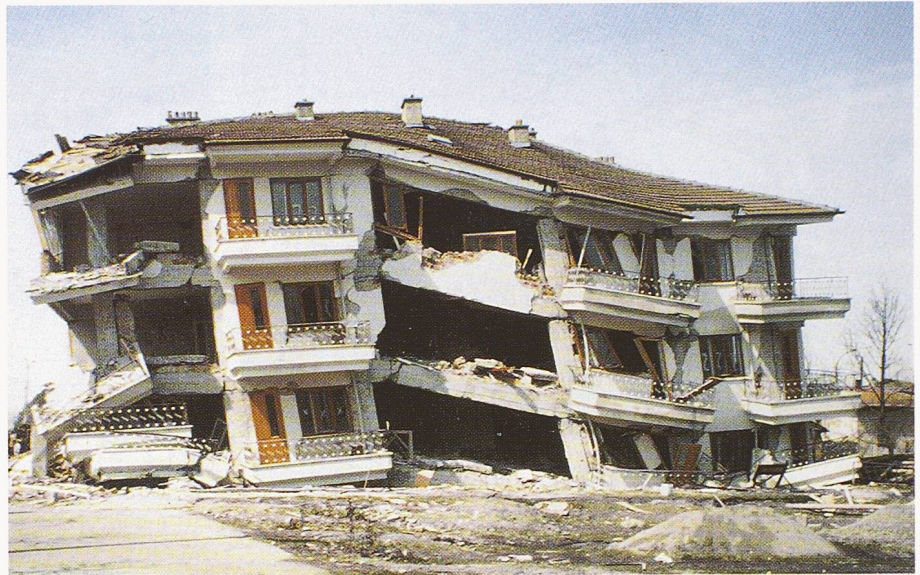
komplett zerstört. Bild 11 zeigt einen freistehenden dreigeschossigen Neubau mit ungleich grossen und teilweise ausgebrochenen Backsteinausmauerungen. Das Schwingverhalten des Gebäudes änderte sich im Verlaufe der Belastung. Die Bildung von Gelenken in der Tragstruktur ist uneinheitlich. Das Gebäude ist durch Setzungen zusätzlich beansprucht worden. Anzeichen einer Bodenverflüssigung konnten nicht festgestellt werden.

Bild 11. Stahlbetonskelettbau mit Backsteinaufmachungen. Auffällig sind die Trennrisse und Betonzerstörungen in den Gelenkbereichen

- Auskragende Bauteile (Beispiele Balkone, Bild 11)

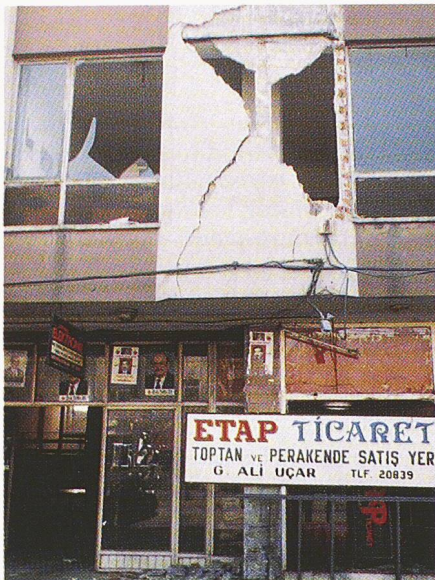
Bild 12 zeigt ein Beispiel eines dreigeschossigen Geschäftshauses, bei dem das Mauerwerk auf einem Deckenvorsprung unabhängig vom Tragsystem aufgemauert wurde. Typisch sind einerseits die entstandenen X-Risse infolge der Schubbeanspruchung und andererseits die Zunahme der Beanspruchung Richtung Erdgeschoss. Die ungünstigen Auswirkungen einer versteifenden Ausmauerung in den Obergeschossen konnten hier durch die gewählte Konstruktion vermieden werden.

Bild 12. Dreigeschossiger Stahlbetonskelettbau mit Mauerwerk auf Deckenvorsprung. Mauerwerk mit X-Rissen, nicht als Ausfachung konzipiert
