Zeitschrift: Schweizer Ingenieur und Architekt

Artikel: Das Erdbeben in der Türkei vom 13. März 1992

Autor: Wepf, Dieter / Smit, Patrick

Das Erdbeben in der Türkei vom 13. März 1992

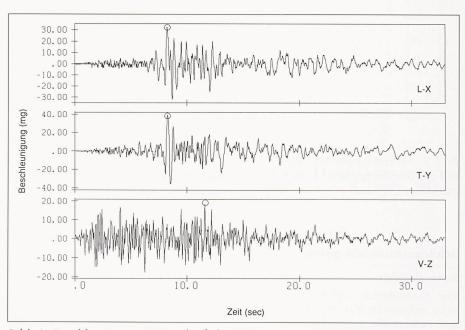
Die Maximalbeschleunigungen in den Aufzeichnungen bei der meteorologischen Station von Erzincan liegen bei 1.9 % bis 3.9 %g (Bild 4). Dabei wurden die grössten Beschleunigungswerte

an beiden Horizontalkomponenten ca. 8.5 sec nach Beginn der Bodenbewegung gemessen (3.3 % g und 3.9 % g). Da das Amplitudenverhältnis der P- und S-Wellen gering ist, muss die Orientierung der Knotenflächen der Herdflächenlösung des Nachbebens ungefähr N-S bzw. E-W sein. Somit scheint die Herdgeometrie des Hauptbebens und des Nachbebens praktisch identisch zu sein.

Bild 4. Beschleunigungs-Zeitverlauf des Bebens vom 15.3.1992 (ms=5.8), aufgezeichnet bei der meteorologischen Station von Erzincan

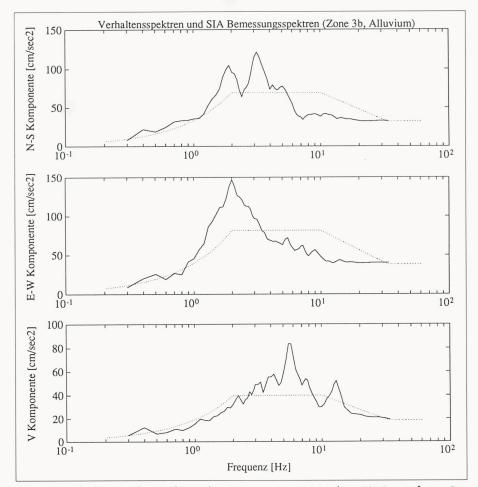
Bild 5. Verhaltensspektren des Bebens vom 15.3.1992 bei 5% Dämpfung. Die auf die Starrkörperbeschleunigung normierten SIA-Bemessungsspektren [11] sind punktiert dargestellt

Drei- bis fünfgeschossige Hochbauten weisen Grundeigenfrequenzen im Bereich von etwa 3.5 Hertz bis 2 Hertz auf. Der Vergleich mit den Antwortspektren des Nachbebens (Bild 5) zeigt, dass die höheren Gebäude maximalen Beschleunigungsamplituden ausgesetzt waren. Totaleinstürze wurden, soweit nachvollziehbar (Bild 7), ausschliesslich für vier- und fünfgeschossige Gebäude registriert.

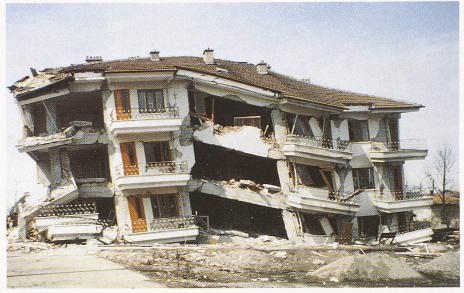
Backsteinausmauerungen wurden in den dreigeschossigen Stahlbetonskelettbauten durch Diagonalrisse häufig komplett zerstört. Bild 11 zeigt einen freistehenden dreigeschossigen Neubau mit ungleich grossen und teilweise ausgebrochenen Backsteinausmauerungen. Das Schwingverhalten des Gebäudes änderte sich im Verlaufe der Belastung. Die Bildung von Gelenken in der Tragstruktur ist uneinheitlich. Das Gebäude ist durch Setzungen zusätzlich beansprucht worden. Anzeichen einer Bodenverflüssigung konnten nicht festgestellt werden.

Bild 11. Stahlbetonskelettneubau mit Backsteinausfachungen. Auffällig sind die Trennrisse und Betonzerstörungen in den Gelenkbereichen

- terschiedlichem Schwingverhalten (Beispiele Eckhäuser, Mädchenheim, Bild 9)
- Auskragende Bauteile (Beispiele Balkone, Bild 11)
