Instandsetzung – von Tunnels

Rampentunnels der N2 Amsteg-Meitschligen, Kanton Uri

Die zwölf Rampentunnels des N2-Teilstücks Amsteg-Meitschligen wiesen nach über zwanzig Jahren Betrieb zum Teil erhebliche Schäden auf, welche insbesondere von der Versalzung der Tunnelwände herrührten. Die erforderliche Instandsetzung erfolgte in den Jahren 1991 bis 1993. Im folgenden werden die wichtigsten Ergebnisse der Zustandsaufnahme und das Instandsetzungsprojekt beschrieben. Besondere Erwähnung finden dabei die getroffenen Betonschutzmassnahmen mittels aufgeklebten Feinsteinzeugplatten.

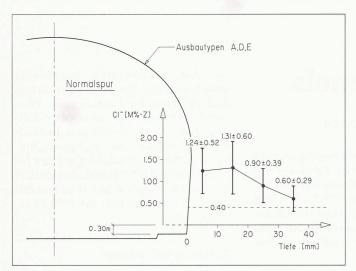
Bild 1. Mittleres Chlorid-Tiefenprofil in der Tunnelwand der Normalspur auf Höhe 0.3 m über OK Gehweg, Ausbautypen A, D und E

Das Tiefenprofil zeigt den für den Spritzwasserbereich typischen Verlauf mit dem Maximalwert nicht an der Oberfläche, sondern in einer Tiefe von 10-20 mm. Die 0.4 M%-Z-Marke wurde bis in eine Tiefe von 40 mm deutlich überschritten. Der Maximalwert erreichte auf Seite Normalspur 2.3 M%-Z, auf Seite Überholspur 1.1 M%-Z.

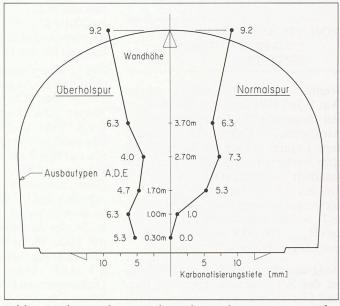
Bild 4. Mittlere Höhenverteilung der Karbonatisierungstiefen in den Tunnelwänden der Normal- und Überholspur, Ausbautypen A, D und E

Bild 4 zeigt die Höhenverteilung der gemessenen und über alle Messquerschnitte gemittelten Karbonatisierungstiefen in den Wänden der Normalund Überholspur. Auffallend waren, verglichen mit Seite Überholspur, die wesentlich geringeren Karbonatisierungstiefen im unteren Spritzwasserbereich auf Seite Normalspur. Auf Höhe Gehweg, Seite Normalspur, war der Beton durchwegs nicht karbonatisiert. Wie aus den Chloridmessungen (Bild 2) hervorging, waren die Betonwände der Normalspur offensichtlich länger und intensiver mit Spritzwasser beaufschlagt und der Beton somit über längere Zeit wassergesättigt als auf Seite Überholspur. Ein stark durchfeuchteter Beton karbonatisiert jedoch nicht, da die C0₂-Diffusion in den wassergefüllten Poren behindert ist. Die Messergebnisse sind damit erklärt.

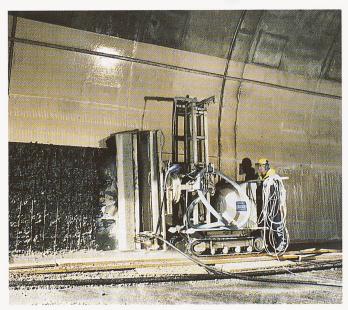
Bild 5. Hydrodynamischer Betonabtrag beim Ausbautyp A

Die Instandsetzung der Ortsbetongewölbe Typ A erfolgte bis auf eine Wandhöhe von 1.80 m ab OK Gehweg mittels hydromechanischem Betonabtrag (1200 bar, 30-50 mm je nach Versalzungsgrad, vgl. Bild 5) und anschliessender Reprofilierung mit Spritzbeton. Die freigelegte, korrodierte Bewehrung (Anteil ca. 20 %) wurde vorgängig durch Sandstrahlen gereinigt und beschichtet (Sika Top Armatec 110 EC), der Spritzbeton (Besa RG 4/7) im Trockenspritzverfahren nach zweitägigem Vorwässern der Altbeton-Oberfläche aufgebracht. Die zwei Wochen dauernde Nachbehandlung des Spritzbetons erfolgte durch Feuchthalten mittels einer Berieselungsanlage.

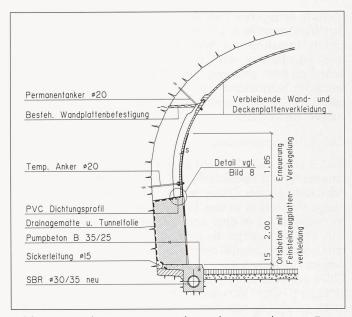
Bild 6. Instandsetzungsmassnahmen beim Ausbautyp E

durch Ortsbeton in der unteren, versalzenen Spritzwasserzone an (vgl. Bild 6). Der zweiten Variante wurde aus Kostengründen und aufgrund von Vorteilen für Betrieb und Unterhalt der Vorzug gegeben; es entfallen die hohen Wiederinstandsetzungskosten bei Plattenverschiebungen infolge Fahrzeuganfahrten. Zudem konnte ein besser kontrollierbares Entwässerungssystem durch Neuanordnung der Kontroll- und Reinigungsöffnungen installiert werden.

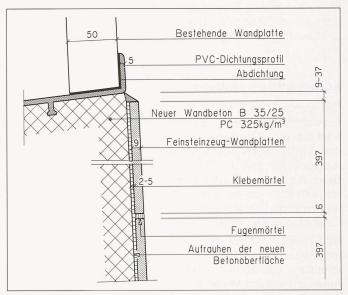
Bild 8. Abdichtung zwischen Wandplatten und Neubeton, Ausbautypen D und E

Die Abdichtung zwischen verbleibenden Wandplatten und Neubeton erfolgte durch ein PVC-Dichtungsprofil (d=5 mm), welches auf der Tunnelinnenseite nach oben abgekantet ist (vgl. Bild 8). Der Verbund mit den Wandplatten wurde mit einem Spezialkleber (Sikaflex-11FC), derjenige mit dem Neubeton über Verbundrippen im Profil sichergestellt.
