# Instandsetzung – von Tunnels

Rampentunnels der N2 Amsteg–Meitschlichen, Kanton Uri

**Die zwölf Rampentunnels des N2-Teilstücks Amsteg–Meitschlichen wiesen nach über zwanzig Jahren Betrieb zum Teil erhebliche Schäden auf, welche insbesondere von der Versalzung der Tunnelwände herrührten. Die erforderliche Instandsetzung erfolgte in den Jahren 1991 bis 1993. Im folgenden werden die wichtigsten Ergebnisse der Zustandsaufnahme und das Instandsetzungsprojekt beschrieben. Besondere Erwähnung finden dabei die getroffenen Betonschutzmassnahmen mittels aufgeklebten Feinsteinzeugplatten.**

VON THOMAS KELLER, ZUG,  
UND FRITZ BURRI,  
ERSTFELD

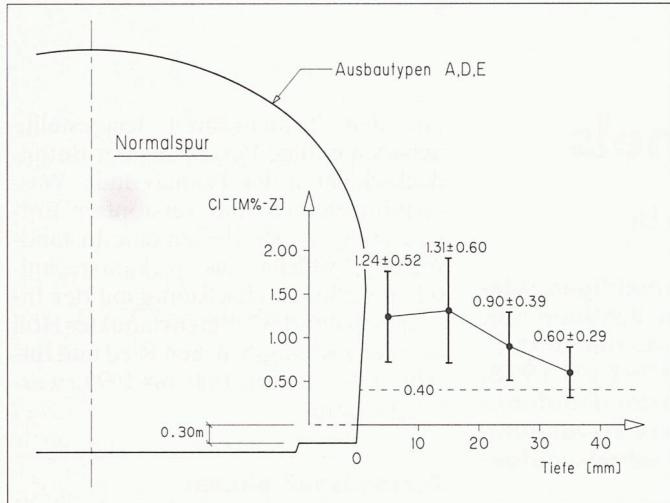
Bild 1. Mittleres Chlorid-Tiefenprofil in der Tunnelwand der Normalspur auf Höhe 0.3 m über OK Gehweg, Ausbautypen A, D und E

den 0.4 Massen-Prozent des Zementgewichtes [M%-Z] festgelegt. Bild 1 zeigt das in den verschiedenen Messquerschnitten der Ausbautypen A, D und E gemessene und über alle Messwerte gemittelte Chlorid-Tiefenprofil in der Wand der Normalspur auf einer Höhe von 0.3 m über dem seitlichen Gehweg. Aufgezeichnet sind Mittelwert plus/minus einfache Standardabweichung. Gemessen wurde in 10 mm Tiefenstufen bis in eine Tiefe von 40 mm.

Das Tiefenprofil zeigt den für den Spritzwasserbereich typischen Verlauf mit dem Maximalwert nicht an der Oberfläche, sondern in einer Tiefe von 10-20 mm. Die 0.4 M%-Z-Marke wurde bis in eine Tiefe von 40 mm deutlich überschritten. Der Maximalwert erreichte auf Seite Normalspur 2.3 M%-Z, auf Seite Überholspur 1.1 M%-Z.

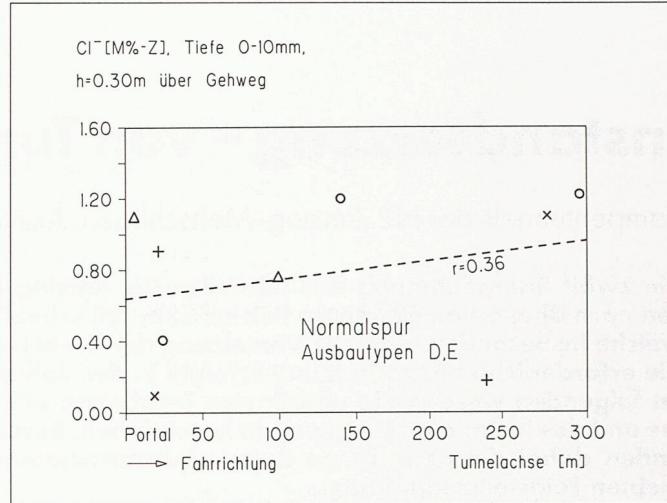
Bild 2. Mittlere Chlorid-Höhenverteilung der Tiefe 0-10 mm in den Tunnelwänden der Normal- und Überholspur, Ausbautypen A, D und E

Im Zusammenhang mit der Instandsetzung und Erneuerung des Betonschutzes stellte sich die Frage nach der Höhe des Spritzwasserbereiches mit Chloridinfiltration. Bild 2 zeigt die gemessene und über alle Messquerschnitte der Ausbautypen A, D und E gemittelte Chlorid-Höhenverteilung der Oberflächenschicht 0-10 mm in den Wänden der Normal- und Überholspur. Aufgezeichnet sind wiederum Mittelwert plus/minus einfache Standardabweichung. Ausgehend vom Maximalwert auf Höhe Gehweg war eine kontinuierliche Abnahme des Chloridgehaltes bis in eine Höhe von ca. 2.7 m festzustellen. Der 0.4-M%-Z-Wert wurde auf Seite Normalspur im Mittel auf einer Höhe von 1.7 m über dem Gehweg erreicht. Auffallend waren die we-

sentlich geringeren Chloridgehalte in den Wänden auf Seite Überholspur. Die Chloridaufnahme im Spritzwasserbereich ist offenbar stark von der Verkehrs frequenz abhängig. Die Wände auf Seite Normalspur wurden stärker und länger durch chloridhaltiges Spritzwasser beaufschlagt.

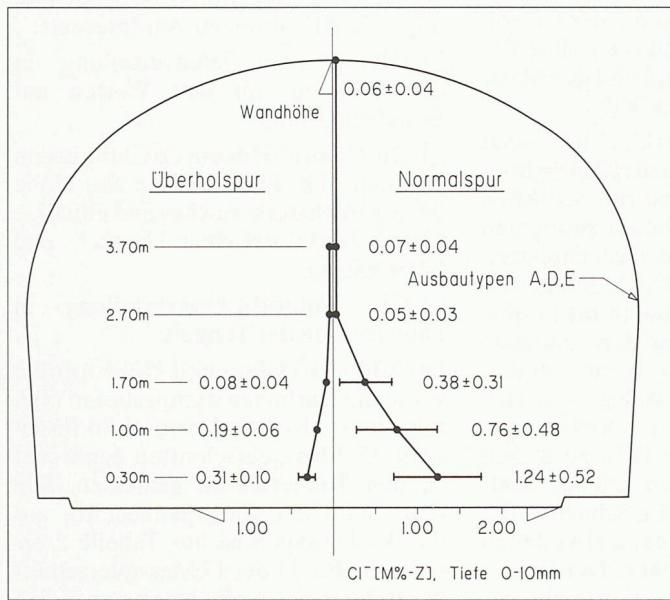
Bild 3. Chlorid-Längsverteilung der Tiefe 0-10 mm in Fahrtrichtung der Tunnels, 0.3 m über OK Gehweg, Ausbautypen A und D

Bild 3 zeigt die Chlorid-Längsverteilung der Oberflächenschicht 0-10 mm in Fahr richtung der Tunnels auf eine Länge von 300 m in den Wänden der Normalspur, 0,3 m über dem Gehweg. Aufgetragen sind nur die Ausbautypen mit Betonelementen D und E. Die Messungen ergaben keine Abnahme der Chloridgehalte vom Portal her ins Tunnelinnere. Die Versalzung in Tunnel längsrichtung war zumindest bis in eine Tiefe von 300 m konstant. Die in den Abschnitten über Tiefen- und Höhenverteilung beschriebene Mittel wertbildung über alle Messquerschnitte ist deshalb zulässig und aussagekräftig.

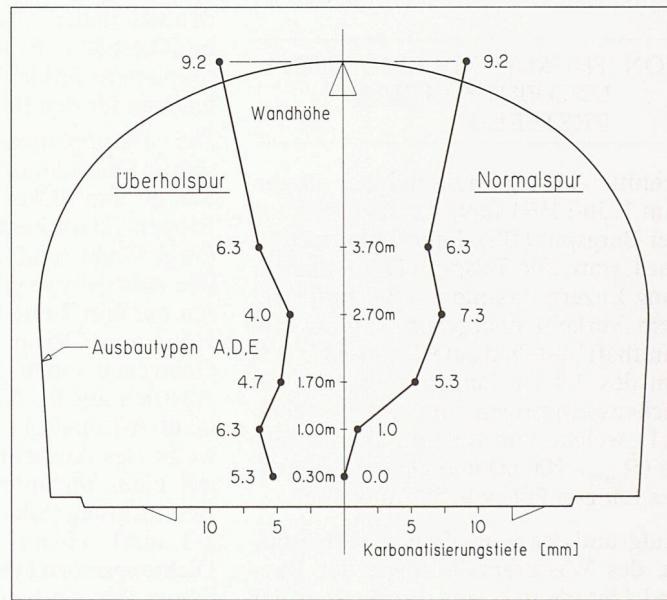
Bild 4. Mittlere Höhenverteilung der Karbonatisierungstiefen in den Tunnelwänden der Normal- und Überholspur, Ausbautypen A, D und E

Bild 4 zeigt die Höhenverteilung der gemessenen und über alle Messquer schnitte gemittelten Karbonatisierungstiefen in den Wänden der Normal und Überholspur. Auffallend waren, verglichen mit Seite Überholspur, die wesentlich geringeren Karbonatisierungstiefen im unteren Spritzwasserbereich auf Seite Normalspur. Auf Höhe Gehweg, Seite Normalspur, war der Beton durchwegs nicht karbonatisiert. Wie aus den Chloridmessungen (Bild 2) hervorging, waren die Betonwände der Normalspur offensichtlich länger und intensiver mit Spritzwasser beauf schlagt und der Beton somit über längere Zeit wassergesättigt als auf Seite Überholspur. Ein stark durchfeuchteter Beton karbonatisiert jedoch nicht, da die  $\text{CO}_2$ -Diffusion in den wassergefüllten Poren behindert ist. Die Messergebnisse sind damit erklärt.

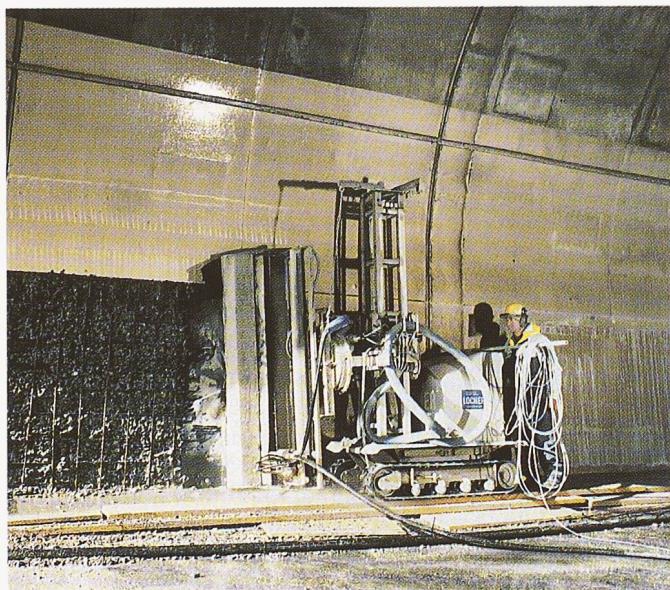
Bild 5. Hydrodynamischer Betonabtrag beim Ausbautyp A

Die Instandsetzung der Ortsbeton gewölbe Typ A erfolgte bis auf eine Wandhöhe von 1.80 m ab OK Gehweg mittels hydromechanischem Betonab trag (1200 bar, 30-50 mm je nach Ver salzungsgrad, vgl. Bild 5) und anschlies sender Reprofilierung mit Spritzbeton. Die freigelegte, korrodierte Bewehrung (Anteil ca. 20 %) wurde vorgängig durch Sandstrahlen gereinigt und be schichtet (Sika Top Armatec 110 EC), der Spritzbeton (Besa RG 4/7) im Trockenspritzverfahren nach zweitägi gem Vorwässern der Altbeton-Ober fläche aufgebracht. Die zwei Wochen dauernde Nachbehandlung des Spritz betons erfolgte durch Feuchthalten mit tels einer Berieselungsanlage.

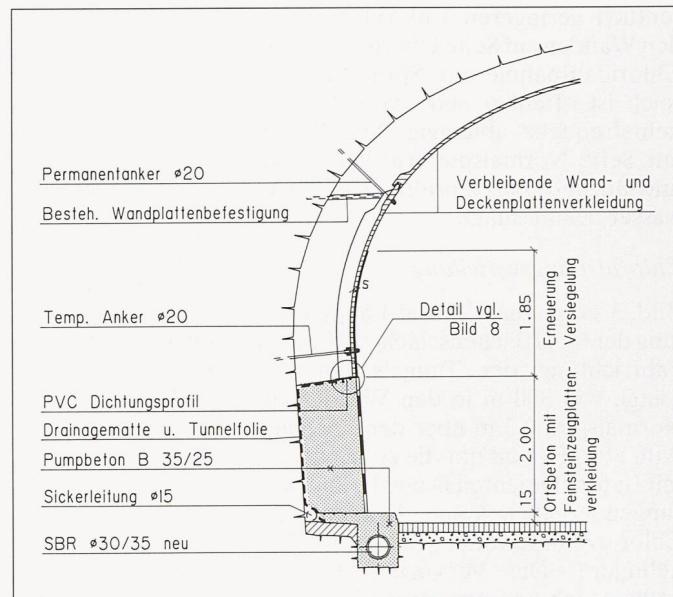
Bild 6. Instandsetzungsmassnahmen beim Ausbautyp E

durch Ortsbeton in der unteren, versalzenen Spritzwasserzone an (vgl. Bild 6). Der zweiten Variante wurde aus Kostengründen und aufgrund von Vorteilen für Betrieb und Unterhalt der Vorzug gegeben; es entfallen die hohen Wiederinstandsetzungskosten bei Plattenverschiebungen infolge Fahrzeuganfahrten. Zudem konnte ein besser kontrollierbares Entwässerungssystem durch Neuanordnung der Kontroll- und Reinigungsöffnungen installiert werden.

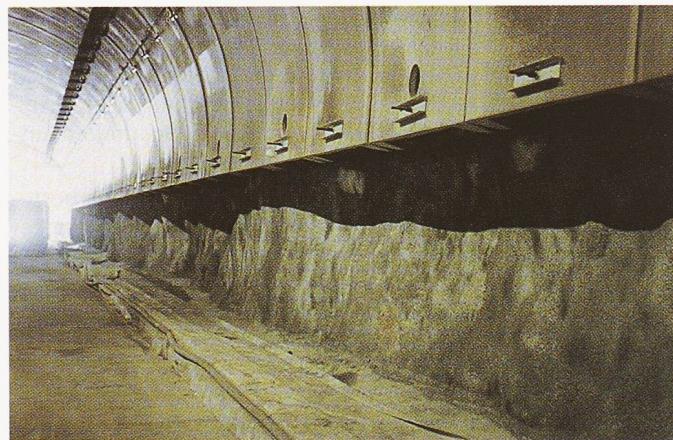
Bild 7. Abgetrennte Wandplatten mit permanenter (oben) und temporärer Anker-Sicherung bei den Ausbautypen D und E

Die Wandplatten wurden durch zwei Ankerlagen vorgängig gesichert und anschliessend auf einer Höhe von 2.0 m über OK Gehweg mittels Frässchnitt abgetrennt (vgl. Bild 7). Insgesamt waren 1 850 rippenverstärkte Platten mit einem Plattenquerschnitt von je 0.21 m<sup>2</sup> abzutrennen. Die abgetrennten Plat-

Für die Sicherung der verbleibenden Wand- und Deckenplatten bei einem künftigen Lastangriff über 2.0 m Wandhöhe wurde die obere Ankerlage mit Permanentankern ( $\varnothing=20$  mm, Stahl 1.4406, Bruchlast im Gewindequerschnitt 214 kN) ausgeführt (vgl. Bild 6). Der entstandene, offene Raum bis zum Fels oder Ortsbetongewölbe wurde mit Pumpbeton folgender Eigenschaften ausbetoniert:

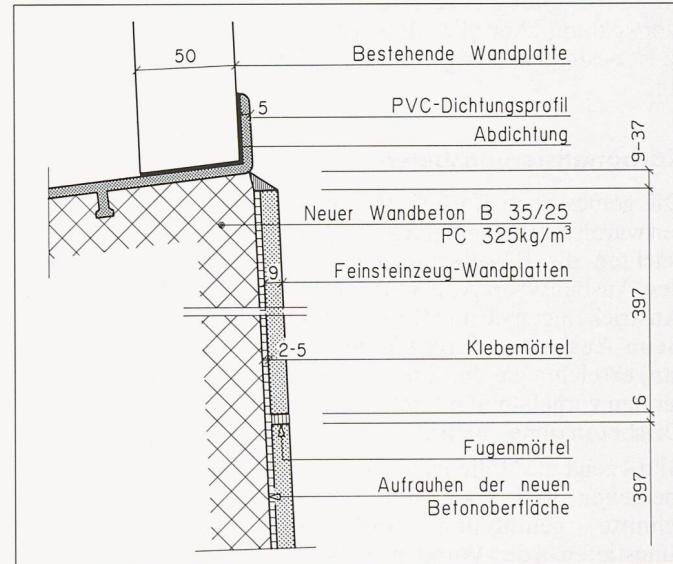
Bild 8. Abdichtung zwischen Wandplatten und Neubeton, Ausbautypen D und E

Die Abdichtung zwischen verbleibenden Wandplatten und Neubeton erfolgte durch ein PVC-Dichtungsprofil ( $d=5$  mm), welches auf der Tunnelinnenseite nach oben abgekantet ist (vgl. Bild 8). Der Verbund mit den Wandplatten wurde mit einem Spezialkleber (Sikaflex-11FC), derjenige mit dem Neubeton über Verbundrissen im Profil sichergestellt.

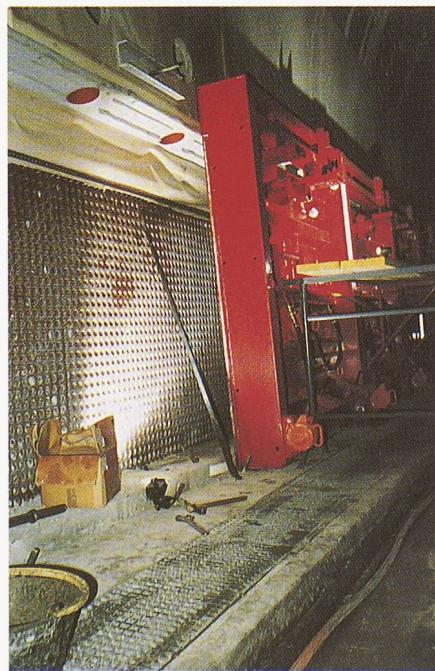
Bild 9. Abdichtung mit Noppenfolie, PVC-Dichtungsprofil mit Vibrieröffnungen, Stahlschalung, Ausbautyp D

Beim Betongewölbe Typ D wurde zwischen Gewölbe und Neubeton eine Drainagefolie mit 2 cm tiefen Noppen verlegt (vgl. Bild 9) und deren unprofiliertes Folienende oben mit dem PVC-Dichtungsprofil verbunden. Beim unteren Anschluss an die Gewölbefussdrainage wurde die Noppenfolie über die Sickerleitung gezogen und gegen eindringende Zementmilch abgedichtet. Die Wasserableitung erfolgt mit einem flexiblen Hart-PE-Sickerrohr. Bei den im Abstand von 25–40 m angeordneten Kontrollöffnungen wird das Wasser in das Hauptentwässerungssystem abgeleitet.

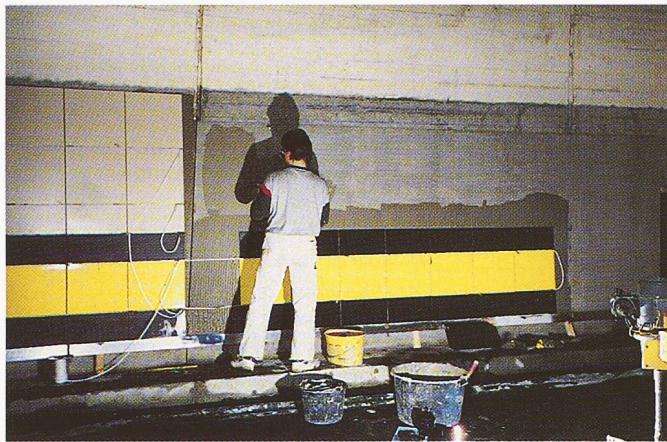
Bild 10. Aufziehen der Feinsteinzeugplatten

Als Betonschutzmassnahmen bis auf eine Wandhöhe von 2.0 m (massgebender Spritzwasserbereich) wurden verschiedene Systeme von Beschichtungen, hinterlüfteten oder direkt auf den Beton applizierten Wandverkleidungen untersucht. Als Bestlösung erwies sich hinsichtlich Dauerhaftigkeit und Gesamtwirtschaftlichkeit (Investitionskosten, Betrieb und Unterhalt) ein Schutz mittels direkt auf den Beton geklebten Feinsteinzeugplatten (Timaker Feinsteinzeug unglasiert, Plattenformate

397x397/198 mm, Plattendicke 9 mm, Oberfläche roh/matt, vgl. Bild 10). Es bestehen insbesondere folgende Vorteile:

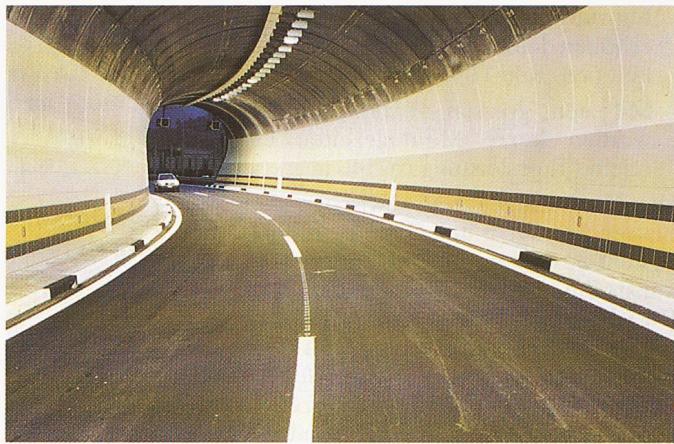
Bild 11. Erhöhung der Verkehrssicherheit durch optisches Führungsband

- Mit der Wahl elfenbeinfarbiger Platten mit integriertem Band in den Urnerfarben (schwarz-gelb-schwarz) konnte eine gute ästhetische Wirkung erzielt werden. Zudem verbessern die Farbbänder mit darauf montierten Reflektoren die optische

Führung in den engen Tunnels und erhöhen dadurch die Verkehrssicherheit (vgl. Bild 11).

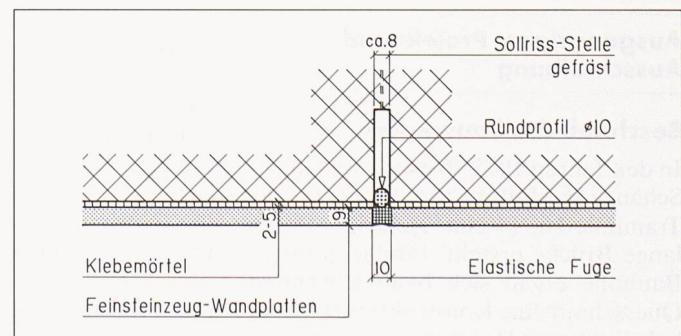
Bild 12. Elastische Fuge zwischen den Feinsteinzeugplatten

Die Normalfugenbreite zwischen den Platten beträgt 6 mm. Die Verfüllung besteht aus einem zementgebundenen, kunststoffmodifizierten Fugenmörtel (PCI-Flexfuge, wasserdicht, frost-tau-salzbeständig). Im Abstand von 4 m wurden Sollriss-Stellen in den Neubeton gefräst (vgl. Bild 12) und mit einer elastischen Dehnungsfuge (Fugenbreite 10 mm) überbrückt. Die Verfüllung erfolgte mit einer dauerelastischen Zweikomponenten-Fugendichtungsmasse auf Polyurethanbasis (PCI-Escutan FF, elastisch, wasserdicht, witterungs-, alterungs- und chemikalienbeständig). Mit demselben Produkt wurden auch die Längsfugen beim Gehwegabschluss verfüllt.
