Artikel: Der durchlöcherte Träger: Lehren aus einem Schadenfall
Autor: Hauri, Hans
DOI: <https://doi.org/10.5169/seals-78411>

Der durchlöcherte Träger

Lehren aus einem Schadenfall

Vor einiger Zeit entstand an einem wichtigen Bauwerk ein grosser Schaden als Folge eines konstruktiven Fehlers. Der Berater des Bauherrn beschreibt Ursachen und Folgen und zeigt die Lehren aus diesem Vorfall auf.

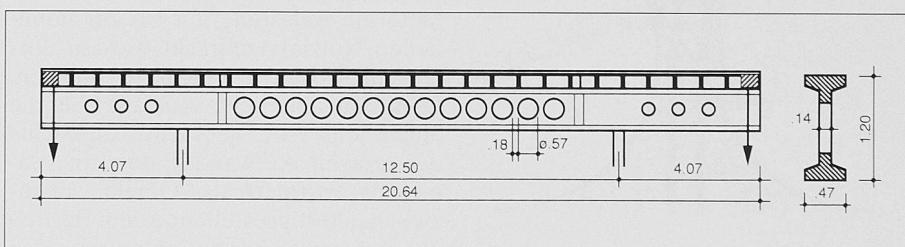
Es handelte sich um vorfabrizierte Einfache Balken in Spannbeton von 12.5 m Spannweite mit beidseitigen Auskragungen von 4.07 m. Im Mittelfeld des Doppel-T-förmigen Trägers waren kreisrunde Aussparungen für die Durchleitung von Lüftungsanlagen angeordnet. Zwischen den Löchern bestand nur noch ein Betonquerschnitt von 18 cm Breite bei 14 cm Stegdicke. Dort traten auch die beanstandeten Risse auf (Bild 1).

Im vorliegenden Fall mussten in dem schon erwähnten Träger eine grosse Zahl von Löchern für die Durchführung von Lüftungsanlagen angeordnet werden. Der Ingenieur hat diesen Träger aber wie einen Vollwandträger bemessen, wobei er den theoretisch errechneten Bügelquerschnitt in den verbleibenden Stegen vertikal anordnete. Was fehlte, waren die Druckdiagonalen, welche das System aussteifen sollten.

Bild 1. Der Hauptträger, vorfabrizierter Träger mit kreisrunden Aussparungen, Rippendecke und Überbeton. Kragarme durch angehängte Konstruktion belastet

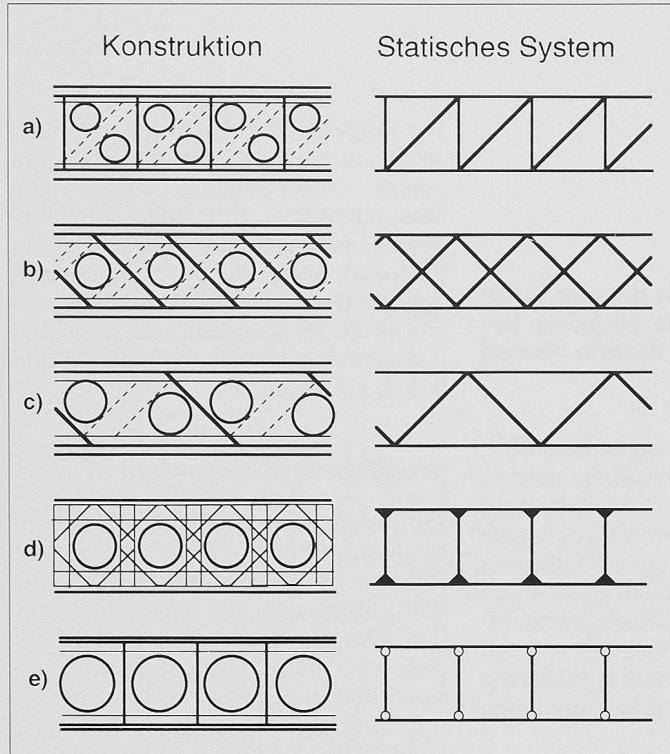
einem Träger ein Loch angeordnet wird, so stellt sich die Frage, ob ein solches Fachwerkssystem noch möglich ist. Bild 2 a-c zeigt Beispiele von Anordnungen, bei denen funktionierende Fachwerke möglich sind. In jedem Fall ist natürlich nachzuweisen, dass nicht nur die Stahl-einlagen ihre Zugkräfte, sondern auch die verbleibenden Betondiagonalen die auftretenden Druckkräfte aufnehmen können.

Die Folgerung für den projektierenden Ingenieur muss daher lauten: Löcher in einem Träger stellen immer eine Schwächung dar. Eine volle Tragfähigkeit kann nur erhalten bleiben, wenn ein Fachwerk nach Bild 2 a-c einbeschrieben werden kann. Andernfalls ist ein Nachweis als Rahmenträger nach Bild 2, d oder als getrennte Balken nach Bild 2, e zu erbringen.

In der Folge verhielt sich der Stab wie ein Rahmenträger. Da die «Pfosten» aber nicht auf Biegung und Querkraft ausgebildet waren, sondern nur wie in Bild 2, e, entstanden grosse Risse und Verformungen. Die auf Querkraft beanspruchten vertikalen Armierungen mussten als Dübel quer zu ihrer Achse wirken und sprengten den dafür nicht armierten Beton ab (siehe Bild 3 und 6). Die Folge waren grosse Risse und horizontale Verschiebungen zwischen Ober- und Untergurt. Das System verwandelte sich deshalb sukzessive von Bild 2, d zu Bild 2, e, d.h. zu zwei von-einander getrennten Gurtstäben.

Bild 2. Der durchlöcherte Träger. a)–c) Fachwerksysteme. d) Rahmensystem, erfordert biegesteife Gurten und Pfosten. e) Biegeweiche Verbindung, Aufnahme von Querkraft und Biegemoment durch Gurtungen allein

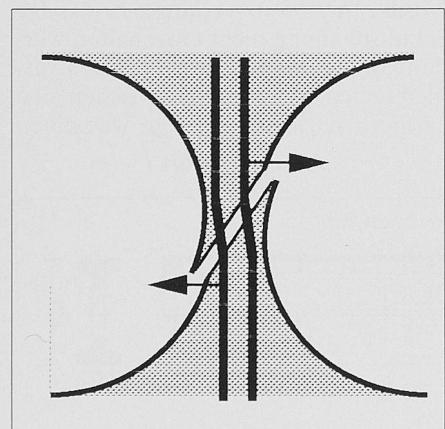
Bild 3. Bruchvorgang bei einem ungenügend armierten Pfosten

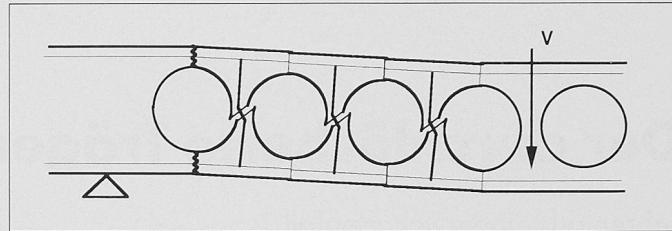
Bild 4. Mechanismus der Schubverformung. Horizontalverschiebungen in den Pfosten und plastische Gelenke in den Gurtungen führen zu einer Einsenkung des Trägers

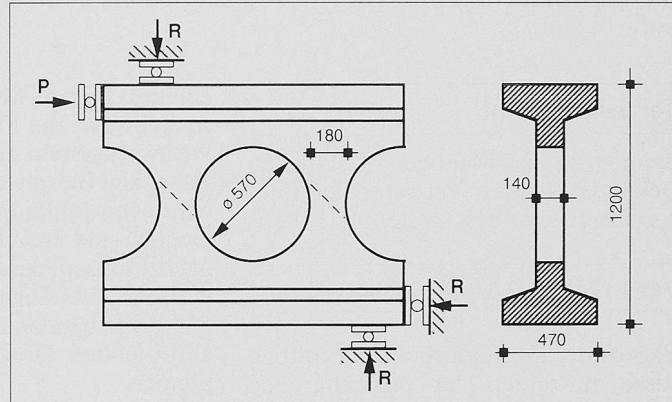
Versuche, einen rechnerischen Nachweis mit Hilfe der Plastizitätstheorie aufzustellen, erbrachten kein vertrauenswürdiges Ergebnis. Massgebend war die Frage, welche Schubkraft ein solcher Pfosten in Wirklichkeit aufbringen könne. Zu diesem Zwecke wurde in der EMPA ein Modellversuch an einem kurzen Trägerstück durchgeführt (Bild 5).

Das Ergebnis war beunruhigend. Die Schubkraft beim Bruch war erheblich tiefer als erhofft und es zeigte sich, dass der Bruch einen spröden Charakter aufwies. Der Beton brach durch den Steg durch, und die Last sank schlagartig ab auf einen Bruchteil der Traglast. Mit diesen Werten konnte der Nachweis einer genügenden Bruchsicherheit des Trägers nicht erbracht werden.

Bild 5. Modellversuch an einem nachgebauten Trägerstück zur Ermittlung der Schubfestigkeit

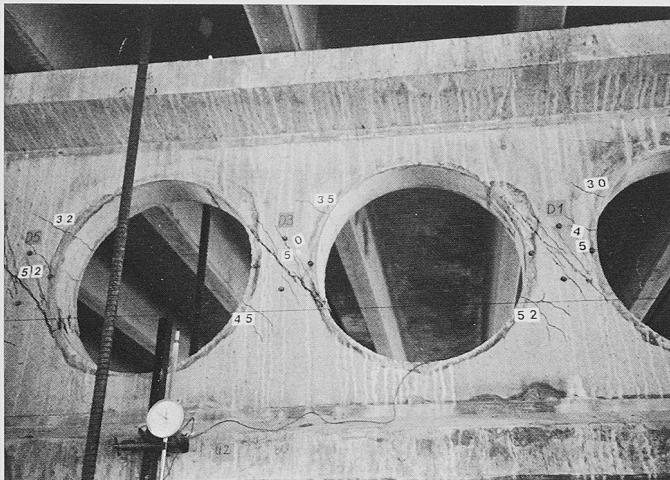
Schon vor Erreichen der ständigen Last traten in den Pfosten Schubrisse auf, in gleicher Form, wie sie am Bau festgestellt worden waren (Bild 7). Bei Totallast hatten die Risse bereits Breiten von über 3 mm erreicht. Auch die Durchbiegungen deuteten den kommenden Bruch an. Es folgte eine Entlastung auf das Niveau der ständigen Lasten. Bei der Wiederbelastung auf Totallast traten erhöhte Durchbiegungen und zusätzliche lokale Zerstörungen auf.

Bild 7. Grossversuch. Rissebildung bei 85% der ständigen Last

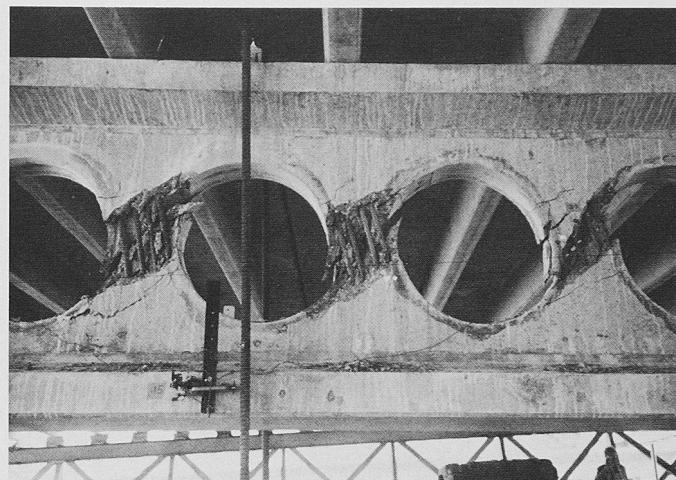
Bild 8. Grossversuch. Zerstörungen an den Stegen im Bruchzustand

unten. Als man die Last weiter steigern wollte, versagte der Träger bei 20% über der rechnerischen Totallast. Die hydraulischen Pressen konnten keine Last mehr steigern, und der Träger setzte sich auf die Hilfsunterstützungen ab (Bilder 8 und 9).

Das Ergebnis musste so interpretiert werden, dass der Träger eine Bruchsicherheit von höchstens 1.2 bezogen auf die rechnerische Totallast aufwies. Verglichen mit der in den massgebenden Normen verlangten Bruchsicherheit von 1.8 entspricht dies einer Reduktion der Sicherheitsmarge auf einen Viertel. Übertragen auf das Bauwerk bedeutete dies eine akute Gefährdung, muss doch eine Sicherheitsmarge von nur 20%, bei der noch mit erheblichen Streuungen zu rechnen ist, als ungenügend erachtet werden.

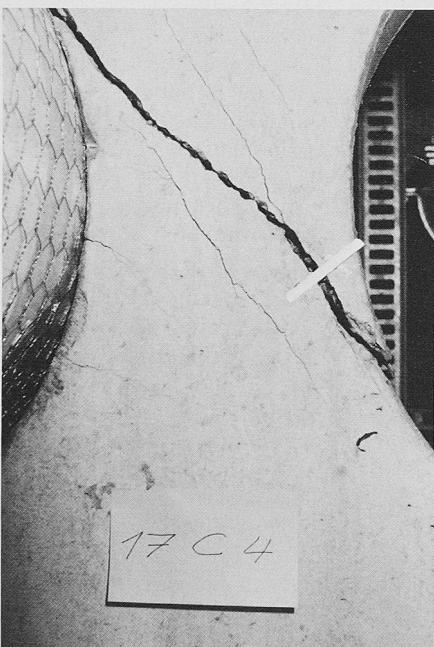
Bild 6. Rissebildung am Bauwerk. Nahaufnahme eines Steges zwischen zwei Löchern
