Artikel: Der durchlöcherte Träger: Lehren aus einem Schadenfall

Autor: Hauri, Hans

Der durchlöcherte Träger

Lehren aus einem Schadenfall

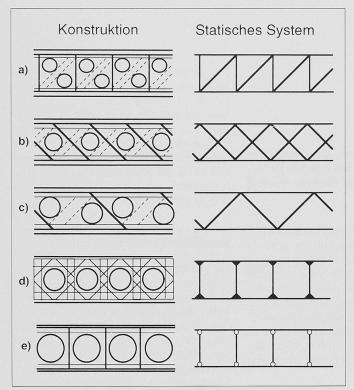
Es handelte sich um vorfabrizierte Einfache Balken in Spannbeton von 12.5 m Spannweite mit beidseitigen Auskragungen von 4.07 m. Im Mittelfeld des Doppel-T-förmigen Trägers waren kreisrunde Aussparungen für die Durchleitung von Lüftungsanlagen angeordnet. Zwischen den Löchern bestand nur noch ein Betonquerschnitt von 18 cm Breite bei 14 cm Stegdicke. Dort traten auch die beanstandeten Risse auf (Bild 1).

Bild 1. Der Hauptträger, vorfabrizierter Träger mit kreisrunden Aussparungen, Rippendecke und Überbeton. Kragarme durch angehängte Konstruktion belastet

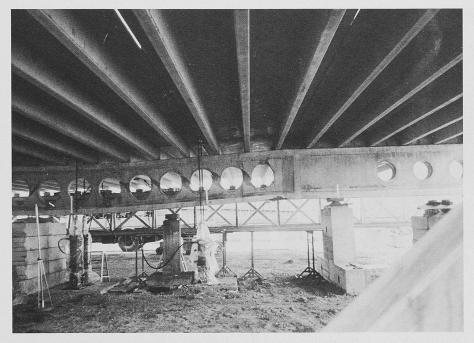
Bild 10. Verstärkung der Träger. Der Untergurt wird von einem U-förmigen Stahlträger umfasst. Der Zwischenraum ist mit Fliessmörtel ausgegossen. Die Verstärkung muss im Raum zwischen Rohrleitungen und Unterdecke eingepasst werden

Die Sanierung der über 40 ungenügenden Träger gestaltete sich recht schwierig. Es galt, die Schubsicherheit in der gelochten Mittelzone herzustellen. Das Bauwerk befand sich in Betrieb, die Leitungen, welche durch die Löcher führten, konnten nicht demontiert werden, und ein Zugriff von oben war auch nicht möglich, da sich dort hochwichtige Installationen befanden. So blieb nur die Möglichkeit, den Untergurt durch eine Stahlkonstruktion so zu verstärken, dass er die Schubkräfte allein aufnehmen kann. Dies geschah durch den Einbau von U-förmigen Trägern, die durch Fliessmörtel mit dem Untergurt verbunden wurden (Bild 10).
