## Aussenrestauration der Elisabethenkirche in Basel

**In Basel wurde in dreijähriger Bauzeit die neugotische Elisabethenkirche einer umfassenden Aussenrestauration unterzogen. Instandgestellt wurde das Gebäude aus Sandstein, das mit Kupferblech belegte Dach und die Kunstverglasung der Fenster.**

VON MARKUS G. RITTER UND  
HANS DILL, BASEL

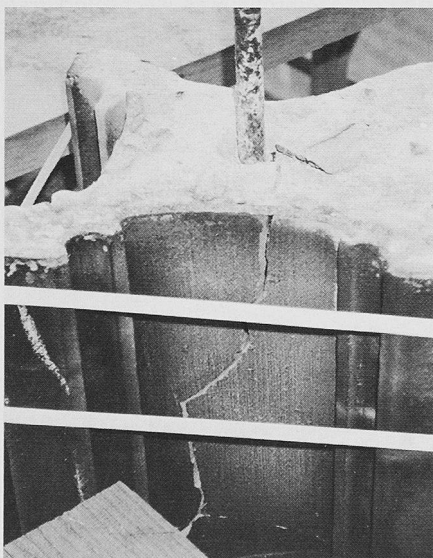
Links aussen: Fiale infolge Rostsprengung gerissen, provisorisch mit Manschetten ummantelt, vor der Restaurierung

Die 2 bis 11 m hohen Fialen beispielsweise bestehen aus mehreren aufeinander gestellten Einzelteilen. Diese Teile sind im Innern meist mit Eisenstangen verbunden. Die Hohlräume wurden im 19. Jahrhundert zum Teil mit Mörtel, nicht wie im Mittelalter mit Blei, vergossen. Einerseits entstand dadurch eine starre, monolithische Verbindung, die bei Erschütterungen, grossen Temperaturdifferenzen etc. reissen musste, da ihr die Elastizität fehlte. Andererseits schützte der zum Teil undichte Mörtel die Verbindungsseisen zu wenig. Diese konnten rosten; und das rostende Eisen sprengte den Stein. Diverse Fialen wurden bereits vor der Restauration mit einem Metallkorsett gesichert und zurückverankert. Eine weitere Schadenursache ist bei den Quadern aus Luzerner Sandstein zu finden. Diese sind zum grössten Teil gestellt, statt auf dem Lager liegend versetzt. Die meisten Steine sind stark abgesandet (Schalenbildung) und mussten an den Strebe-pfeilern schon um 1895 durch Zabern-Sandstein ersetzt werden. Weitere

Der Sandstein wurde zuerst mit Wasser gereinigt. Die zerstörten oder fehlenden Werkstücke wurden durch Neue ersetzt, mit Chromstahlverdübelungsstangen untereinander verbunden und nach der mittelalterlichen, bewährten Methode verbleit. Aus Sicherheitsgründen, das heisst zur Vermeidung von weiteren Rostsprengungen, musste auch bei einigen noch mehr oder weniger intakten Fialen durch das Ausspitzen von Schlitzlöchern die Eisendorne durch Chromstahldorne ersetzt werden. Zwei vollkommen zerstörte oder 1935 unsachgemäss geflickte Masswerke der südwestlichen Chorfenster wurden durch neue Masswerke aus Oberkirchner Sandstein ersetzt. Damit die Renovation im Rahmen des bewilligten Kredits

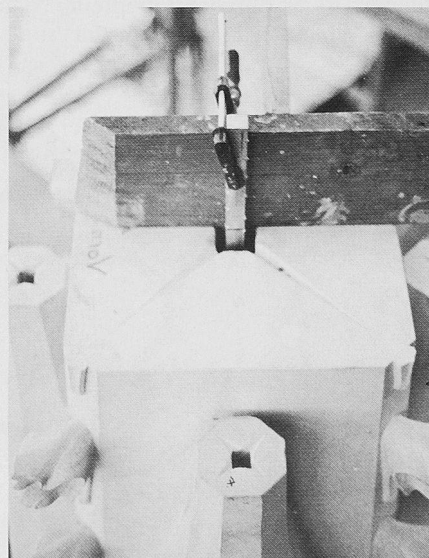
Chromstahldorn vor dem Vergiessen mit flüssigem Blei (neue Fiale)

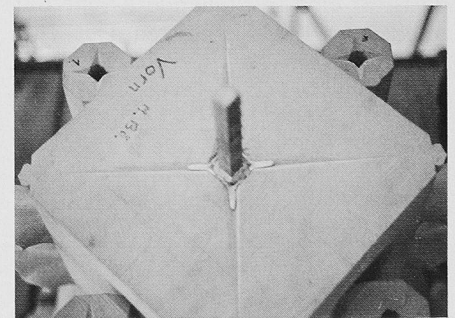
Chromstahldorn nach dem Vergiessen mit flüssigem Blei (neue Fiale)

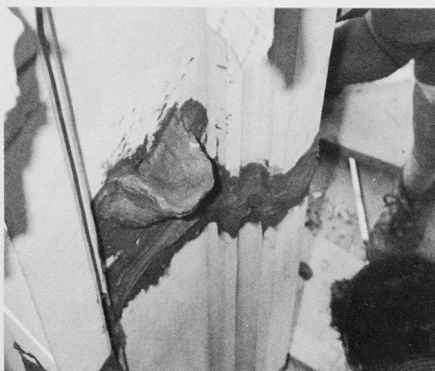
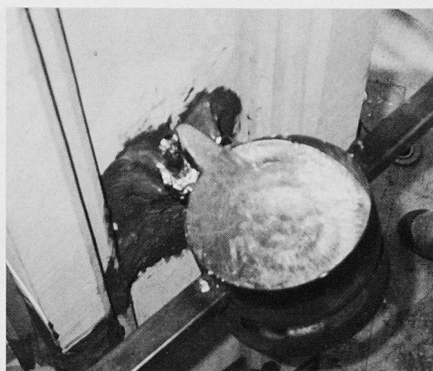
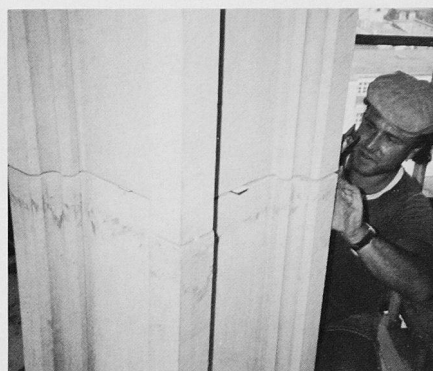
An die neue Fiale aus Oberkirchner Sandstein angeformtes sog. Schwalbennest zum Eingiessen des Bleis, darunter die mit Ton abgedichtete Horizontalfuge, damit das Blei nicht ausläuft; Einfüllen des Bleis; Verstemmen der mit Blei gefüllten Horizontalfuge

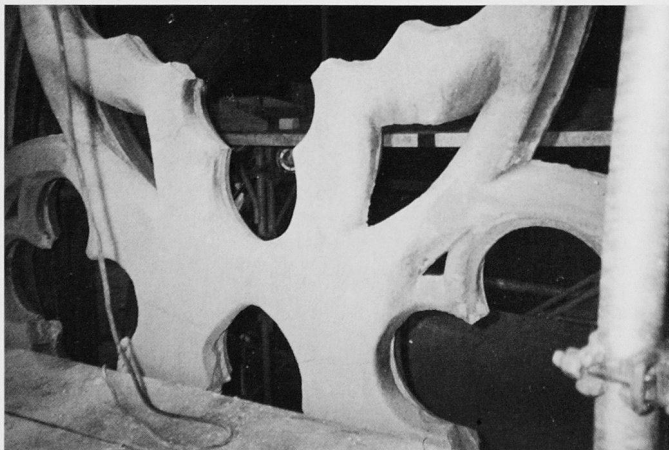
Unsachgemäss mit aufgепapptem Zementmörtel geflicktes Masswerk des Chors, das ersetzt werden musste

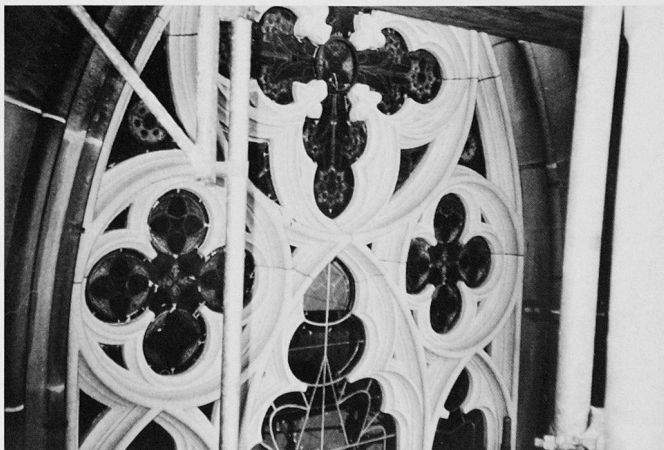
Neues Masswerk aus Oberkirchner Sandstein nach der Restauration

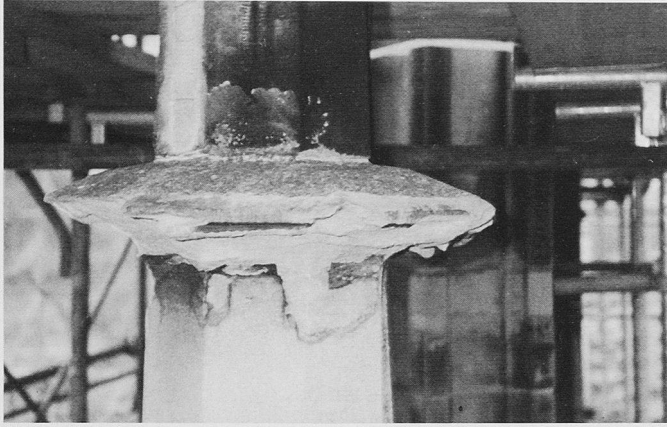
Kreuzblumenteller mit Hals, der auf der Unterseite durch Salzanreicherung von Meteor- und Schmelzwasser zerstört wurde, Gipskruste vor der Restauration

Schäden entstanden unterhalb der beregneten Stellen der Kreuzblumen und der Fialenteller. Durch das in den Stein eingedrungene Meteor- und Schmelzwasser wurde die Unterschicht des Steines durch Salzanreicherung zerstört (Gipskruste).

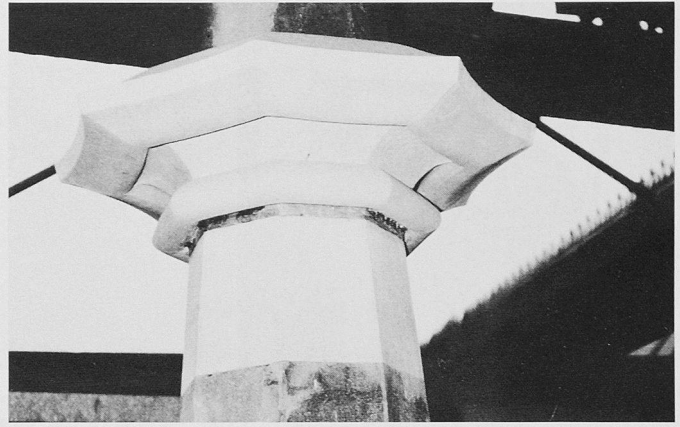
Kreuzblumenteller mit Hals in Oberkirchner Sandstein nach der Restauration

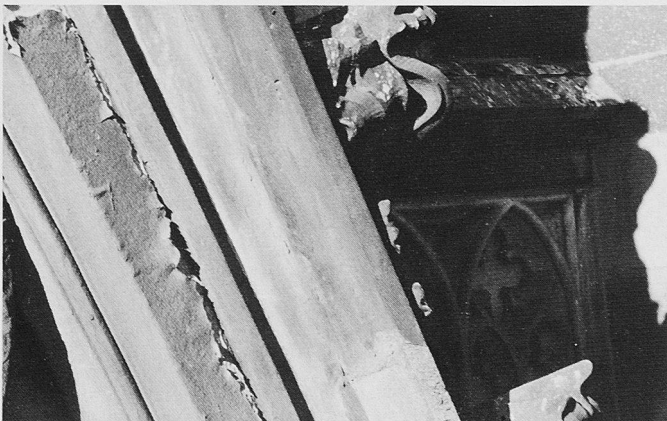
Schalenbildung beim Gewände des Hauptportales. Ursache: Zum Schutz vor dem Absanden wurden früher organische Polymere aufgetragen, dadurch Verfärbung und Schalenbildung

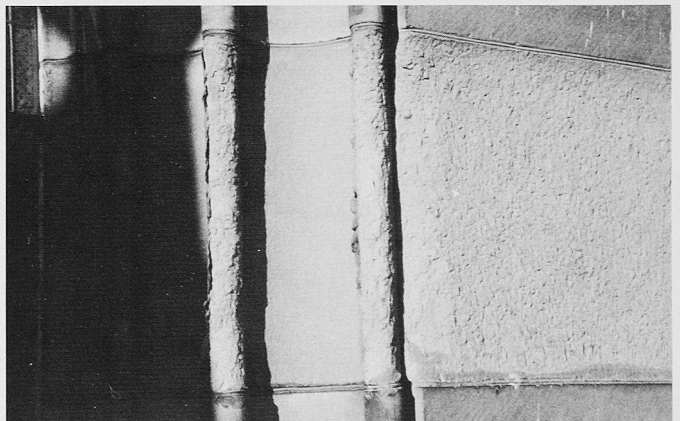
Beispiel des Absandens des Luzerner Plattensandsteins im Fenstergewändebereich
