Aussenrestauration der Elisabethenkirche in Basel

In Basel wurde in dreijähriger Bauzeit die neugotische Elisabethenkirche einer umfassenden Aussenrestauration unterzogen. Instandgestellt wurde das Gebäude aus Sandstein, das mit Kupferblech belegte Dach und die Kunstverglasung der Fenster.

VON MARKUS G. RITTER UND
HANS DILL, BASEL

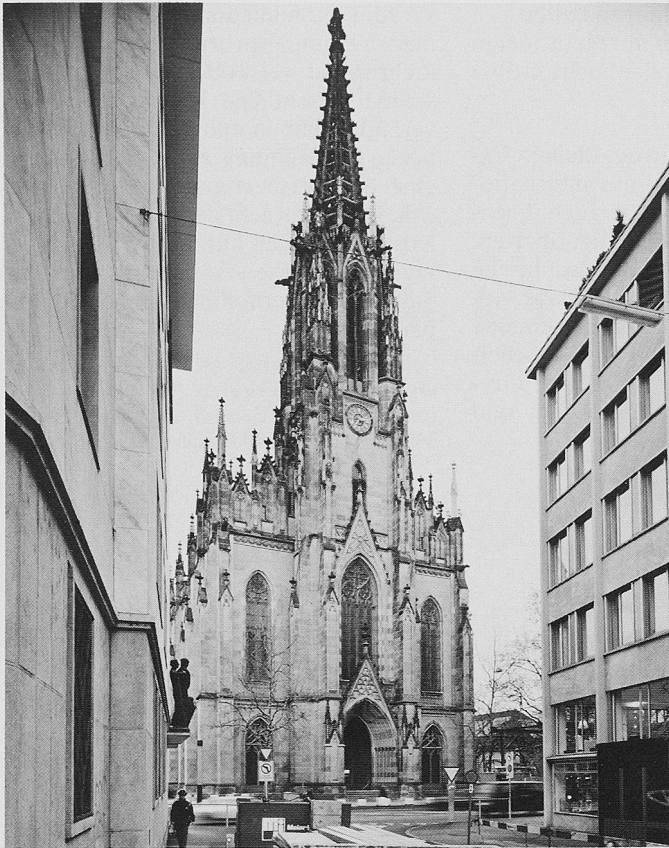
Ostfassade, Zustand nach der Restauration

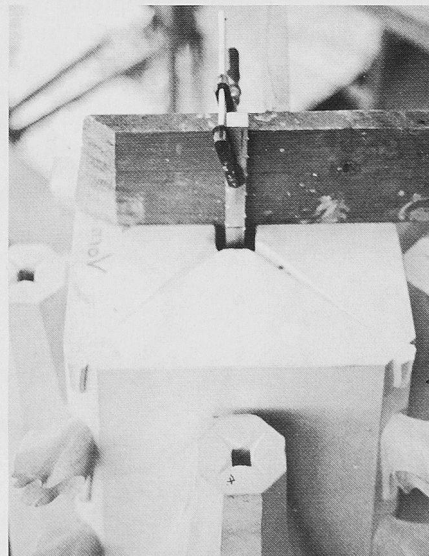
Chromstahldorn vor dem Vergiessen mit flüssigem Blei (neue Fiale)
