Aussenrestauration der Elisabethenkirche in Basel

In Basel wurde in dreijähriger Bauzeit die neugotische Elisabethenkirche einer umfassenden Aussenrestauration unterzogen. Instandgestellt wurde das Gebäude aus Sandstein, das mit Kupferblech belegte Dach und die Kunstverglasung der Fenster.

von MARKUS G. RITTER UND HANS DILL, BASEL

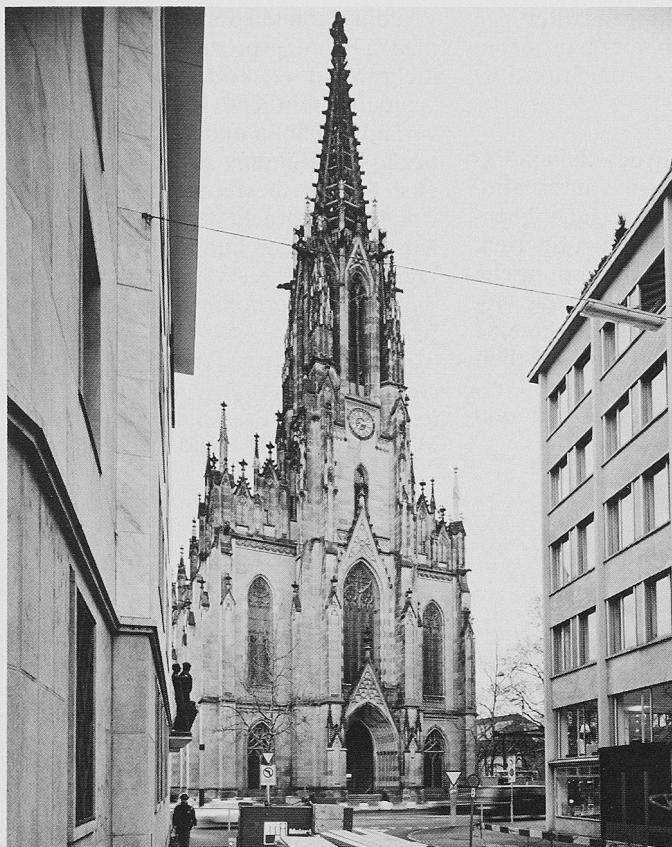
Ostfassade, Zustand nach der Restaurierung

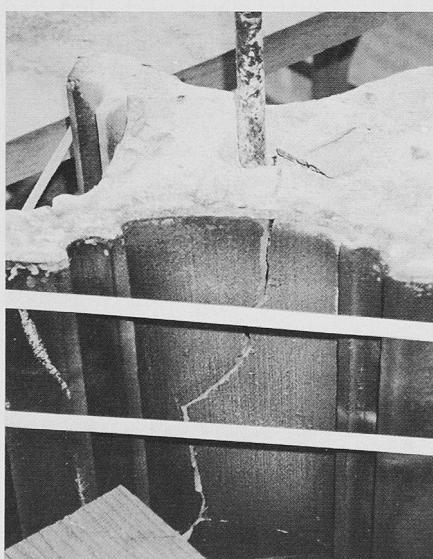
Links aussen: Fiale infolge Rostsprengung gerissen, provisorisch mit Manschetten ummantelt, vor der Restaurierung

Die 2 bis 11 m hohen Fialen beispielsweise bestehen aus mehreren aufeinander gestellten Einzelteilen. Diese Teile sind im Innern meist mit Eisenstangen verbunden. Die Hohlräume wurden im 19. Jahrhundert zum Teil mit Mörtel, nicht wie im Mittelalter mit Blei, vergossen. Einerseits entstand dadurch eine starre, monolithische Verbindung, die bei Erschütterungen, grossen Temperaturdifferenzen etc. reissen musste, da ihr die Elastizität fehlte. Andererseits schützte der zum Teil undichte Mörtel die Verbindungseisen zu wenig. Diese konnten rosten; und das rostende Eisen sprengte den Stein. Diverse Fialen wurden bereits vor der Restaurierung mit einem Metallkorsett gesichert und zurückverankert. Eine weitere Schadenursache ist bei den Quadern aus Luzerner Sandstein zu finden. Diese sind zum grössten Teil gestellt, statt auf dem Lager liegend versetzt. Die meisten Steine sind stark abgesandet (Schalenbildung) und mussten an den Strebepeilern schon um 1895 durch Zabern-Sandstein ersetzt werden. Weitere

Der Sandstein wurde zuerst mit Wasser gereinigt. Die zerstörten oder fehlenden Werkstücke wurden durch Neue ersetzt, mit Chromstahlverdübelungsstangen untereinander verbunden und nach der mittelalterlichen, bewährten Methode verbleit. Aus Sicherheitsgründen, das heisst zur Vermeidung von weiteren Rostsprengungen, musste auch bei einigen noch mehr oder weniger intakten Fialen durch das Ausspitzen von Schlitten die Eisendorne durch Chromstahldorne ersetzt werden. Zwei vollkommen zerstörte oder 1935 unsachgemäß geflickte Masswerke der südwestlichen Chorfenster wurden durch neue Masswerke aus Obernkirchner Sandstein ersetzt. Damit die Renovation im Rahmen des bewilligten Kredits

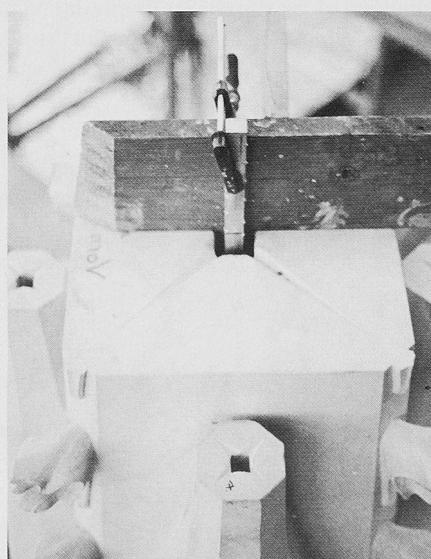
Chromstahldorn vor dem Vergießen mit flüssigem Blei (neue Fiale)

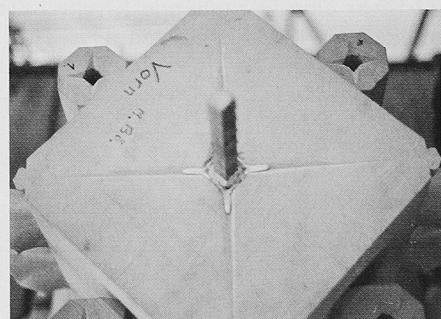
Chromstahldorn nach dem Vergießen mit flüssigem Blei (neue Fiale)

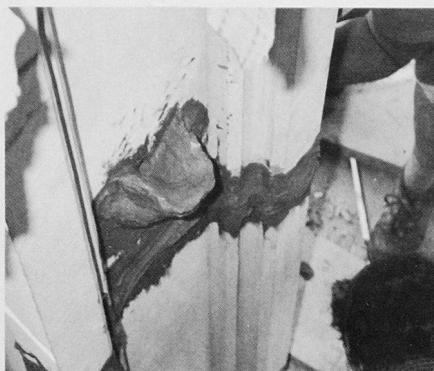
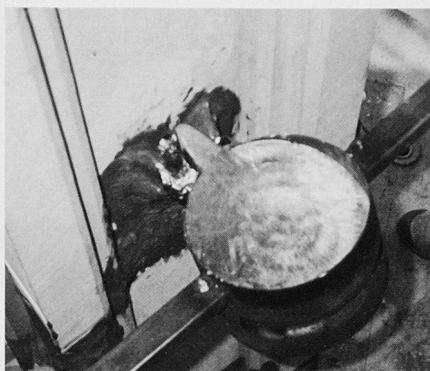
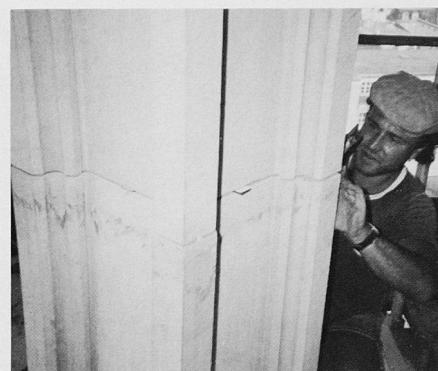
An die neue Fiale aus Obernkirchner Sandstein angeformtes sog. Schwalbennest zum Eingessen des Bleis, darunter die mit Ton abgedichtete Horizontalfuge, damit das Blei nicht ausläuft; Einfüllen des Bleis; Verstemmen der mit Blei gefüllten Horizontalfuge

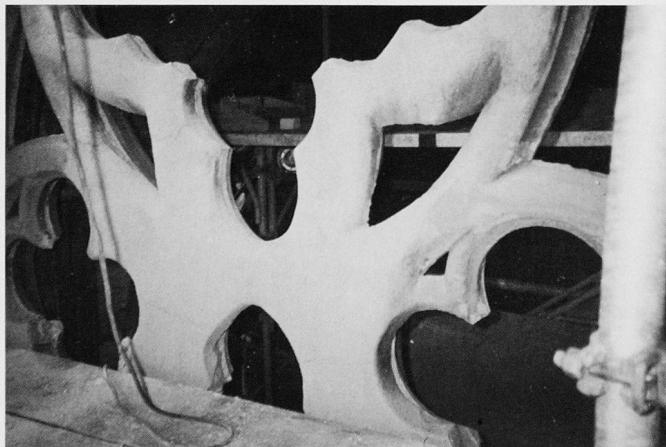
Unsachgemäß mit aufgepapptem Zementmörtel geflicktes Masswerk des Chors, das ersetzt werden musste

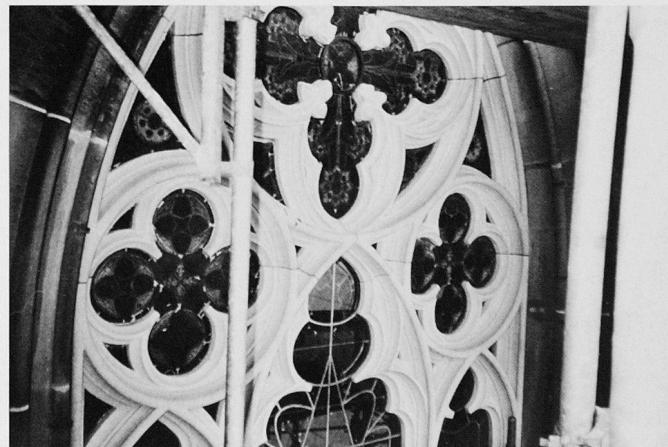
Neues Masswerk aus Obernkirchner Sandstein nach der Restaurierung

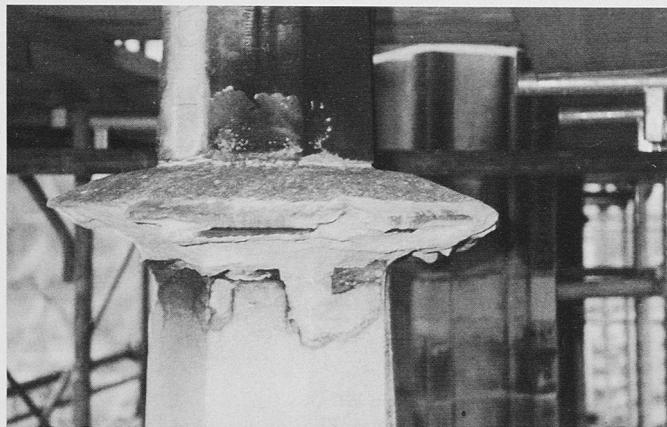
Kreuzblumenteller mit Hals, der auf der Unterseite durch Salzanreicherung von Meteor- und Schmelzwasser zerstört wurde, Gipskruste vor der Restaurierung

Schäden entstanden unterhalb der begrenzten Stellen der Kreuzblumen und der Fialenteller. Durch das in den Stein eingedrungene Meteor- und Schmelzwasser wurde die Unterschicht des Steines durch Salzanreicherung zerstört (Gipskruste).

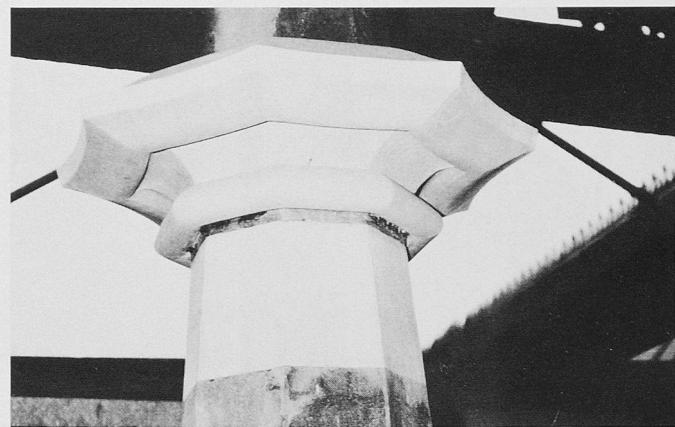
Kreuzblumenteller mit Hals in Obernkirchner Sandstein nach der Restaurierung

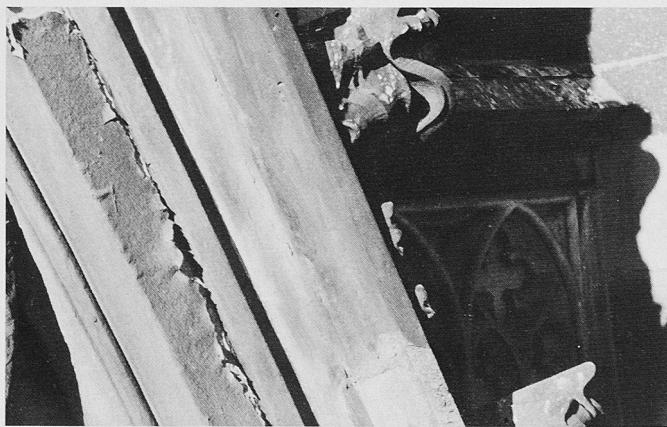
Schalenbildung beim Gewände des Hauptportales. Ursache: Zum Schutz vor dem Absanden wurden früher organische Polymere aufgetragen, dadurch Verfärbung und Schalenbildung

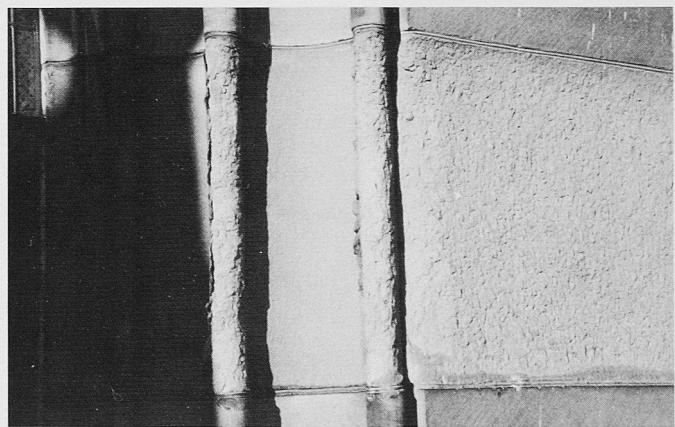
Beispiel des Absandens des Luzerner Plattensteins im Fenstergewändebereich
