Brücken in Spannbeton

Verbesserung der Dauerhaftigkeit von Spannsystemen

VON PETER MATT, ITTIGEN

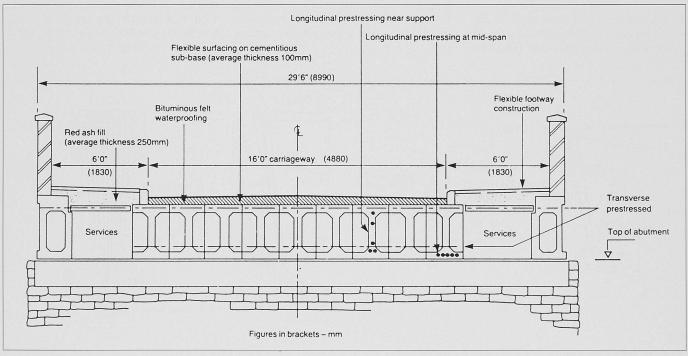
Der Einsturz ist eindeutig auf das Versagen von Spanngliedern infolge Korrosion zurückzuführen (Bild 1). Es handelt sich hier um einen Überbau, der im Jahre 1953 in Segmentbauweise hergestellt wurde; die 8 vorfabrizierten, 2.45 m langen Betonelemente der insgesamt 19.6 m langen Hauptträger sind mit dünnen Mörtelfugen und Spanngliedern längs zusammengefügt worden. Die 9 Träger waren auch in Querrichtung mit Spanngliedern zusammengespannt (Bild 2). Über die Jahre sind Salzwasser und damit Chloride in erheblichen Konzentrationen in die Mörtelfugen eingesickert (Bild 3) und haben die Spannstähle bis zum Versagen korrodiert. In [3] berichten Woodward und Williams über die sehr detaillierte und vorbildlich ausgeführte Untersuchung dieses Schadenfalles. Dabei wurden auch erhebliche Injektionsmängel festgestellt. Im übrigen zeigt dieser Fall die Problematik von Segmentbrücken mit dünnen Fugen.

Bild 2. Querschnitt der Ynis-y-Gwas-Brücke, aus [3]

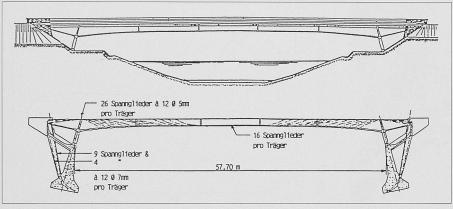
Ende März 1992 stürzte in der Nähe von Gent (Belgien) die Brücke bei Melle ein. Zum Zeitpunkt dieses Ereignisses befand sich ein Treibstofftankwagen auf der Brücke, der ebenfalls in den darunterliegenden Kanal fiel. Nach dem Wissensstand des Verfassers sind die Untersuchungen bzw. auch die gerichtlichen Beurteilungen noch nicht abgeschlossen. Es kann aber doch davon ausgegangen werden, dass die eigentliche Ursache im Versagen von Spanngliedern infolge Korrosion begründet ist und

die Nutzlast des Fahrzeuges nur noch der einsturzauslösende Faktor war. Auch diese Brücke wurde regelmässig inspiziert und stürzte ohne Vorankündigung durch sichtbare Zeichen ein. Die Unglücksbrücke gehört zu einer Serie von insgesamt 20 ähnlichen Brücken, welche als Sonderentwurf in den frühen Fünfzigerjahren gebaut wurden und in [4] und [5] beschrieben sind.

Es handelt sich dabei um eine Art Rahmenbrücke mit Druck- und Zugelementen in den Auflagerbereichen (Bild 4). Bild 5 zeigt diese Bereiche im Detail. Die Korrosionsprobleme sind in den Spanngliedern der Zugelemente aufgetreten. Diese Spannglieder waren unzureichend injiziert, d.h. bei einzelnen fehlte der Zementstein im oberen Bereich, bei andern auf die ganze Länge. Ungünstig wirkten sich

Bild 4. Brücke bei Melle, Belgien: Ansicht und Längsschnitt, aus [4]

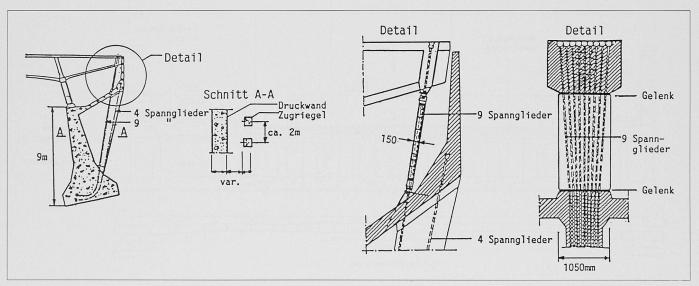
auch die beiden Gelenke der dünnen, vorgespannten Wandelemente aus, denn auch an diesen Stellen konnten sowohl Wasser wie Chloride zum Spannstahl vordringen.

Bild 5. Brücke bei Melle, Belgien: Details im Auflagerbereich, aus [5]

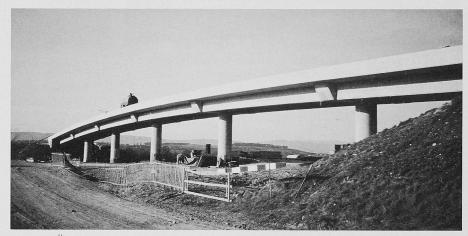
Beim Objekt a) erfüllten 5 der 6 Spannglieder diese Bedingung, beim Objekt b) hingegen nur 1 von 6. Um das Ausmass lokaler Hüllrohrverletzungen abzuklären, wurde beim letzteren der Spannstahl nochmals ausgebaut und das Innere des Hüllrohres mittels Fernsehkamera und elektrischer «Bürste» überprüft. Die Bilder zeigten, dass es zu einzelnen Eindellungen des Hüllrohres gekommen ist. Eigentliche Verletzungen konnten visuell nicht festgestellt werden. Die elektrische Prüfung mittels «Bürste» ergab aber einzelne Kurzschlüsse im Hochpunktbereich über der Mittelstütze dieser Zweifeldbrücke.

Bild 7. Uberführung «du Milieu» über die N1 bei Avenches

letzungen, die gegenüber traditionellen Spanngliedern erhöhte Dauerhaftigkeit nicht beeinträchtigt ist. Um bei zukünftigen Anwendungen eine höhere Erfolgsrate zu erzielen, sind von der Spannverfahrensfirma weitere Massnahmen, wie die Verwendung von Halbschalen bei Spanngliedunterstützungen an kritischen Stellen, eingeführt worden.
