Artikel: Brandunfall an Brücke: Lehren aus Unfall Lehnenviadukt Beckenried (N2)
Autor: Bänziger, Dialma Jakob
DOI: <https://doi.org/10.5169/seals-78382>

Brandunfall an Brücke

Lehren aus Unfall Lehnenviadukt Beckenried (N2)

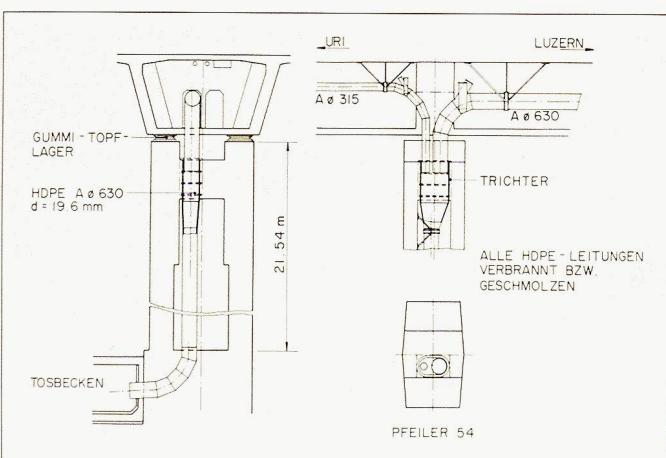
Beide Seiten entleeren das Wasser über Krümmer in einen Trichter im Pfeilerkopf, der ebenfalls aus HDPE besteht. Von dort führt eine Fall-Leitung HDPE von Aussen-Durchmesser 630 mm und 19.6 mm Wandstärke in ein unter der Erdoberfläche angeordnetes Tosbecken, wo die Energie vernichtet wird. Der Pfeiler 54 auf der Talseite ist 21.50 m hoch. Er trägt oben 2 Gummitopflager, auf denen der Brückenträger ruht. Wegen der Längsverkippung des Trägers infolge Nutzlasten und der unterschiedlichen Temperaturdehnung zwischen Brückenträger und Entwässerungshauptleitungen sind die Krümmerenden im Trichter des Pfeilerkopfes frei beweglich (Bild 1).

Bild 1. Entwässerung beim Pfeiler 54

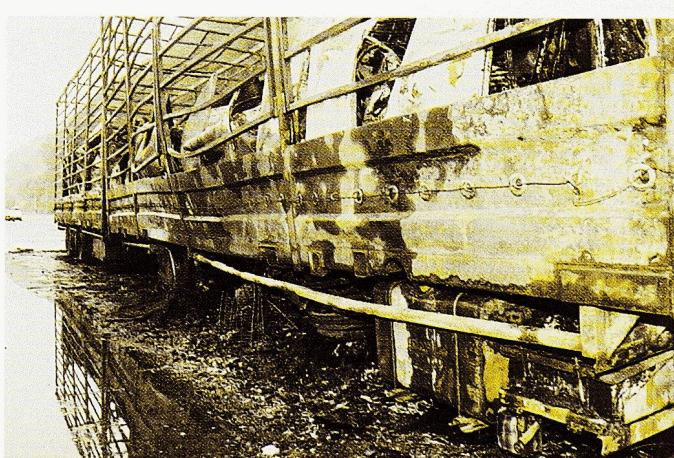
Feuer fest. Er bremste daraufhin das Fahrzeug ab und kam 20 m nach dem Pfeiler Nr. 54 (in Fahrtrichtung Luzern) zum Stehen. Ein Abkuppeln des Anhängers war nicht mehr möglich, da das Zugfahrzeug wenige Minuten später schon im Vollbrand stand (Bild 2).

Bild 2. Verbrannter Lastenzug (Fotos 2 bis 5: Polizei NW, übrige Fotos D.J. Bänziger)

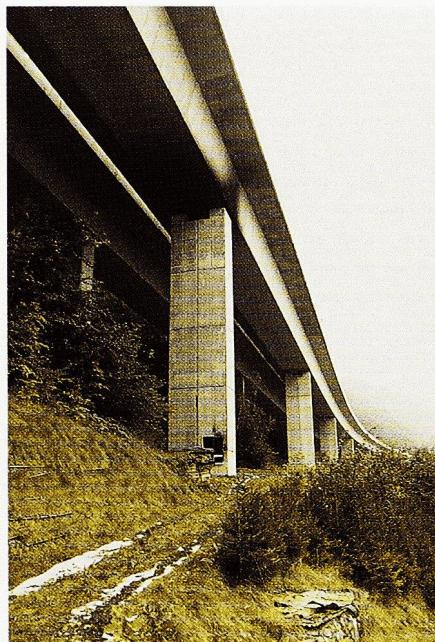
Unglücklicherweise befand sich direkt unter dem Lastenzug ein Einlaufschacht der Brückenentwässerung, in welchen aus dem direkt darüberliegenden Dieselöltank brennendes Dieselöl in das Brückenentwässerungssystem hineinfloss. Neben dem primären Schaden an der Brückenabdichtung, dem Brückenbelag und der Brüstung entstand auf diese Weise ein zweiter Schadenherd im Brückenkasten und im Pfeiler 54, der das Ablaufröhr der gesamten Brückenentwässerung enthält. Dieser sekundäre Schaden hat sich als Hauptschaden erwiesen (Bild 3).

Bild 3. Talseitige Brücke 5, Pfeiler 54

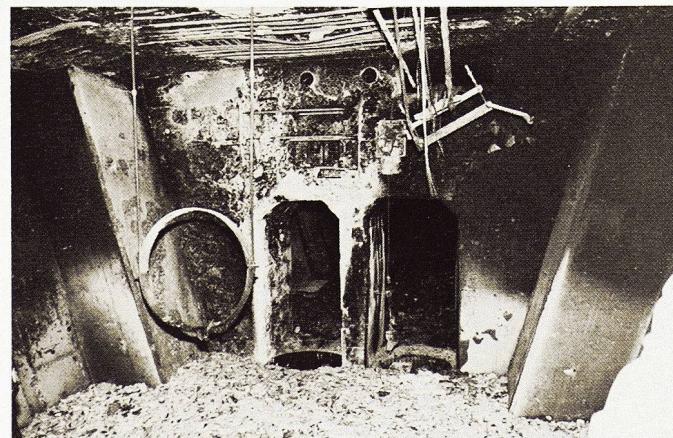
Bild 4. Brandbereich beim Q.Tr. Axe 54

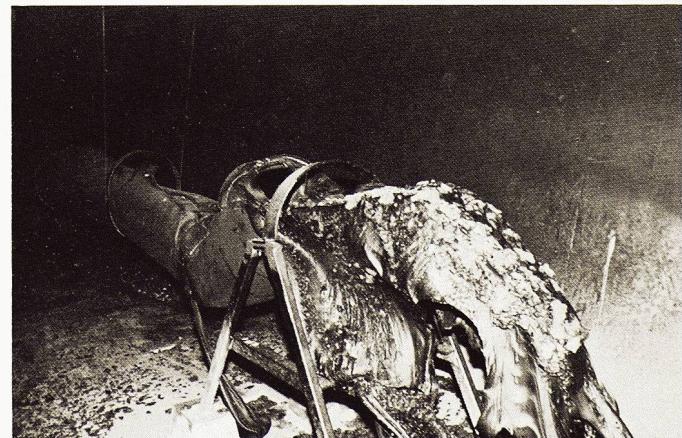
Das brennende Dieselöl entzündete im Brückenkasten und im Pfeiler 54 die Hauptableitung des Entwässerungssystems, welche aus Hartpolyäthylen besteht (HDPE). Der Brand wurde durch die Luftzufuhr im offenen Trichter des Pfeilerkopfes ständig mit Sauerstoff versorgt. Die Hauptleitung im Pfeiler, die Krümmer sowie die beidseitigen Hauptzuleitungen auf je 7.50 m Länge sind vollständig verbrannt (Bild 5).

Bild 5. Brückenentwässerung Hauptleitung verbrannt und geschmolzen

Von dort aus entwickelte sich der Brand, griff die Krümmerzone an und verbrannte sowohl die Haupteitung mit Aussen-Durchmesser 630 mm West wie die Haupteitung mit Aussen-Durchmesser 315 mm Ost auf je 7.50 m Länge.

Die Sanierung erfolgte durch Ersatz mit einem nichtbrennbaren Material: Fallrohre im Hohlpfeiler aus polyurethanbeschichtetem Gusseisen, Krümmer mit Belüftungsrohren aus Chrom-Nickel-Molybdän-Stahl V4A 4311, d.h. aus einem säurebeständigen rostfreien Stahl. Die verbrannten bzw. geschmolzenen Leitungen im Brückenkasten wurden mit dem bisherigen Material HDPE ersetzt. Beim Absturztrichter ist eine Abdeckung des Spaltes ausgeführt worden, die den Luftzutritt erschwert.

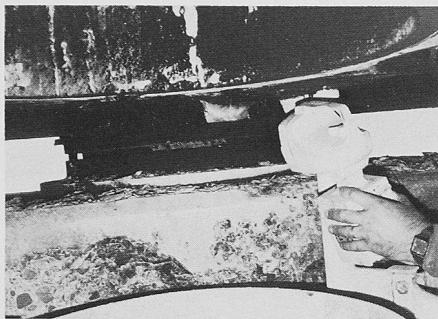
Bild 6. Gummitopf-Lager seeseitig Pfeiler 54

Die Prüfung der Lager im Werk zeigte, dass die Lagerdichtungsringe zerstört waren und dass Flüssigkeit vom Brandfall in das Innere eingedrungen war. Der Neoprene-Gummi war jedoch noch intakt. Die Reparatur war somit bescheiden, so dass am 27. Oktober die revisierten Lager wieder eingebaut werden konnten.

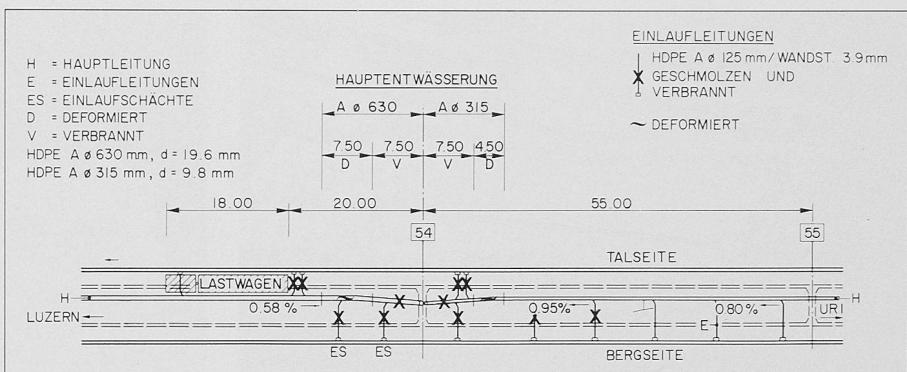
Bild 7. Brandschäden am Entwässerungssystem

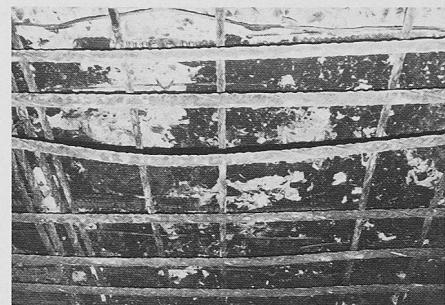
Es wurden drei Bewehrungsstäbe aus der Plattenuntersicht im Brückenkasten entnommen. Die Probe 1 stammte aus dem Brandherd selber und lag infolge der abgeplatzten Betonüberdeckung frei. Die Proben 2 und 3 stammten aus Betonpartien ausserhalb des Brandherdes (Bild 8).

Bild 8. Unterseite Fahrbahnplatte Brandbereich

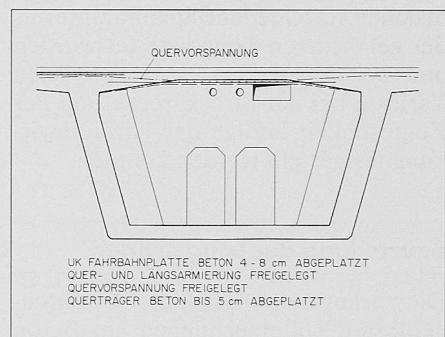
Wie die ermittelten Kennwerte dieser 3 Proben zeigen, wurde der Betonstahl im Brandherd von der Hitzeeinwirkung deutlich beeinflusst. Die Abnahme der Streckgrenze beträgt bei Probe 1 rund 35%. Es handelt sich um einen kaltverformten Stahl der Marke TORSTAHL 50. Die Prüfwerte der Proben 2 und 3 erfüllten hingegen die verlangten Normwerte (Bilder 9 und 10).

Bild 9. Ist-Zustand nach Brand im Querschnitt

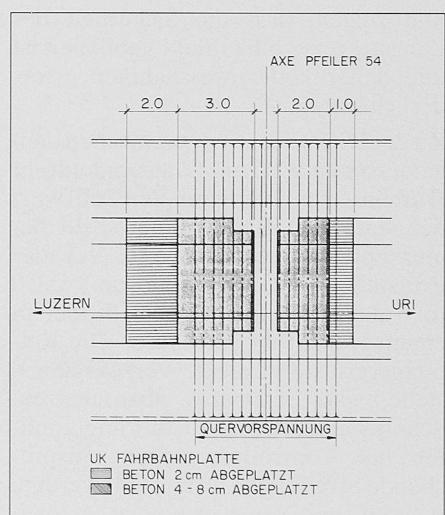
Bild 10. Ist-Zustand nach Brand UK Fahrbahnplatte

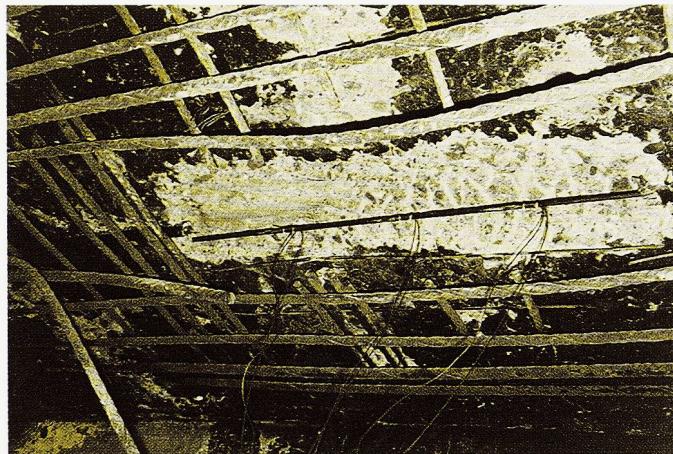
Damit war der Nachweis erbracht, dass die vorhandene Quervorspannung mit der ursprünglich eingetragenen gut übereinstimmte.

Bild 11. Prüfung Quervorspannung an Ort

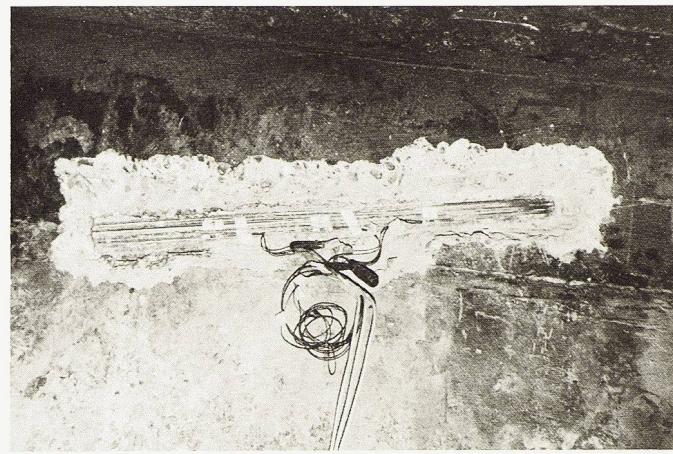
Bild 12. Prüfung Längsvorspannung an Ort

Der Vergleich ergibt einen scheinbaren Spannungsverlust von 5%. Diese Differenz dürfte jedoch nicht reell sein, sondern mit der Ungenauigkeit des Rechenwertes infolge Schwankungen des Reibungsverlustes im Hosenrohrbereich des Spannkabels zusammenhängen.

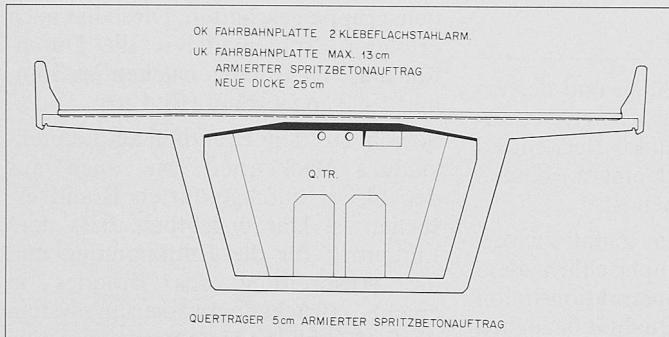
In den geschwächten Bereichen der Fahrbahnplatte würde ein schweres Fahrzeug einbrechen (Bild 13).

Bild 13. Sanierung Brandabschnitt

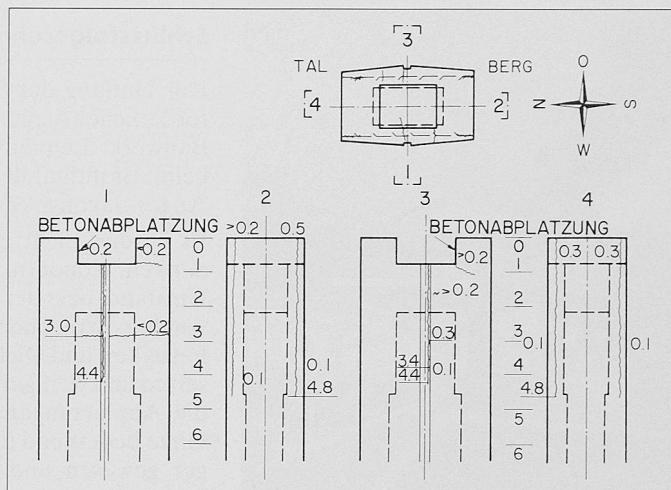
Bild 15. Schadensbild am Pfeilerkopf

det, weil er die gesamte Brückenentwässerung über einen Trichter und ein Fallrohr von Aussen-Durchmesser 630 mm aufnimmt. Weil er während des Brandes wie ein Kamin gewirkt hat, sind Temperaturdifferenzen aufgetreten, die zu Rissen in den obersten 5 m der Betonkonstruktion geführt haben. Diese Risse sind maximal 0.5 mm geöffnet. Sie sind, wie aus der Abbildung Nr. 15 hervorgeht, genau dort aufgetreten, wo während der Bauausführung Arbeitsfugen angeordnet waren.

von 0.2 mm, zu keinen statischen Bedenken Anlass gaben, erfolgte die Sanierung durch Ausinjizieren der Risse mittels eines Klebeharzes (Bild 15).

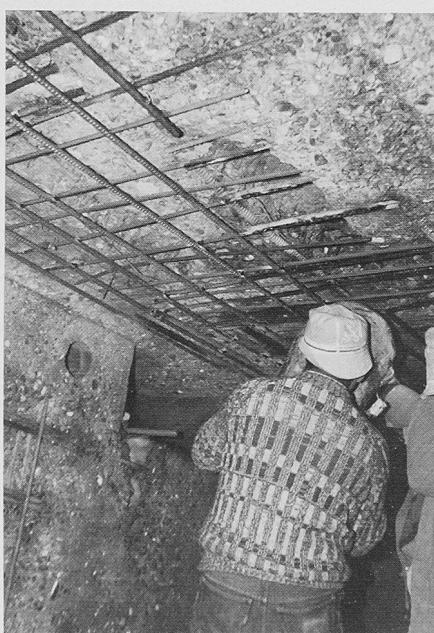
Bild 14. Sanierung Fahrbahnplatte

Die Sanierung erfolgte durch Aufkleben von zwei Flachstahlbahnen auf der eingekerbten Oberfläche der Fahrbahnplatte, um die Wirkung der drei reduzierten Quervorspannlitzen sowie der infolge der Prüfung durchgetrennten Litze zu ersetzen. Die Unterseite der Fahrbahnplatte wurde mittels eines hochwertigen Spritzbetons und Einbringen von Armierungen wiederhergestellt. Die Gesamtstärke der Fahrbahnplatte wurde im Sanierungsbereich von 20 cm auf 25 cm erhöht (Bild 14).

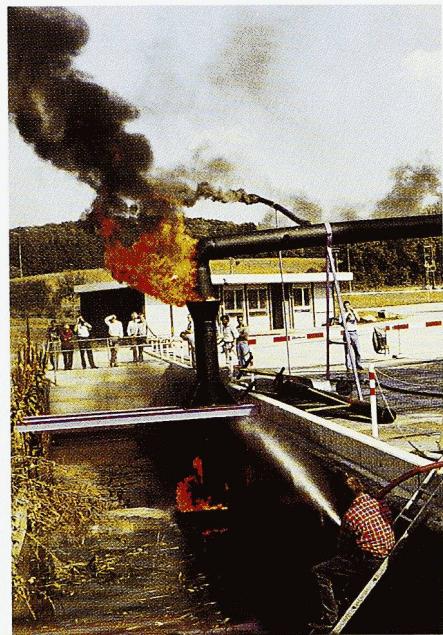
Bild 16. Brandversuche Brückenentwässerung 11.9.92

Sowohl aus dem Brandfall am Lehnenviadukt Beckenried wie auch aus den bisher durchgeföhrten Brandversuchen ist klar ersichtlich, dass dem Luftzutritt für die Entflammung und die Ausbreitung des Brandes in einem Brückenentwässerungssystem die Schlüsselrolle zukommt.
