Artikel: Brandunfall an Brücke: Lehren aus Unfall Lehnenviadukt Beckenried

# Brandunfall an Brücke

Lehren aus Unfall Lehnenviadukt Beckenried (N2)

#### VON DIALMA JAKOB BÄNZIGER, ZÜRICH

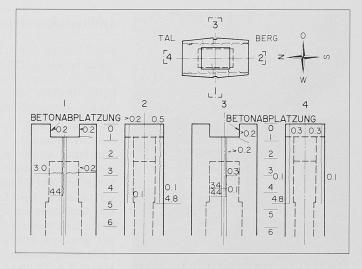
# Bild 15. Schadensbild am Pfeilerkopf

det, weil er die gesamte Brückenentwässerung über einen Trichter und ein Fallrohr von Aussen-Durchmesser 630 mm aufnimmt. Weil er während des Brandes wie ein Kamin gewirkt hat, sind Temperaturdifferenzen aufgetreten, die zu Rissen in den obersten 5 m der Betonkonstruktion geführt haben. Diese Risse sind maximal 0.5 mm geöffnet. Sie sind, wie aus der Abbildung Nr. 15 hervorgeht, genau dort aufgetreten, wo während der Bauausführung Arbeitsfugen angeordnet waren.

Diese Arbeitsfugen waren deshalb notwendig, weil der Pfeiler 54 als hohler Entwässerungspfeiler dicker ausgebildet werden musste als alle übrigen.

Die Auflagertraversen der Vorschubrüstung sind für die Normalpfeiler konzipiert worden, so dass der Pfeiler 54 im Bauzustand in den oberen 5 m vorerst schmäler betoniert werden musste. Da diese besonderen Risse im Pfeiler, verglichen mit den normalen Spannungsrissen einer Stahlbetonkonstruktion

von 0.2 mm, zu keinen statischen Bedenken Anlass gaben, erfolgte die Sanierung durch Ausinjizieren der Risse mittels eines Klebeharzes (Bild 15).
