**Artikel:** Brandunfall an Brücke: Lehren aus Unfall Lehnenviadukt Beckenried (N2)  
**Autor:** Bänziger, Dialma Jakob  
**DOI:** <https://doi.org/10.5169/seals-78382>

# Brandunfall an Brücke

## Lehren aus Unfall Lehnenviadukt Beckenried (N2)

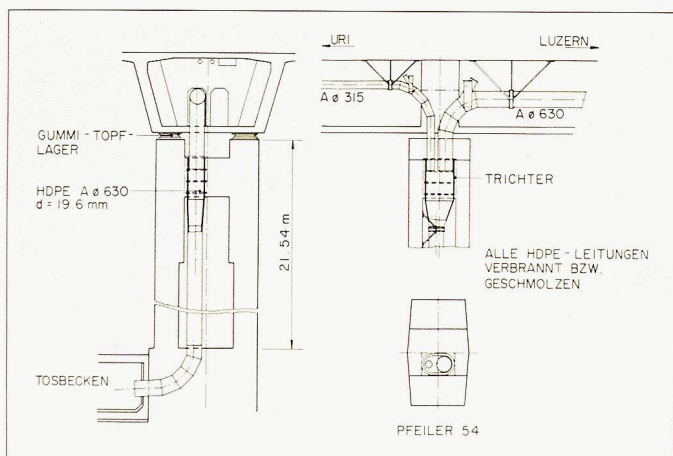
Beide Seiten entleeren das Wasser über Krümmer in einen Trichter im Pfeilerkopf, der ebenfalls aus HDPE besteht. Von dort führt eine Fall-Leitung HDPE von Aussen-Durchmesser 630 mm und 19.6 mm Wandstärke in ein unter der Erdoberfläche angeordnetes Tosbecken, wo die Energie vernichtet wird. Der Pfeiler 54 auf der Talseite ist 21.50 m hoch. Er trägt oben 2 Gummitopflager, auf denen der Brückenträger ruht. Wegen der Längsverkipfung des Trägers infolge Nutzlasten und der unterschiedlichen Temperaturdehnung zwischen Brückenträger und Entwässerungshauptleitungen sind die Krümmernenden im Trichter des Pfeilerkopfes frei beweglich (Bild 1).

Bild 1. Entwässerung beim Pfeiler 54

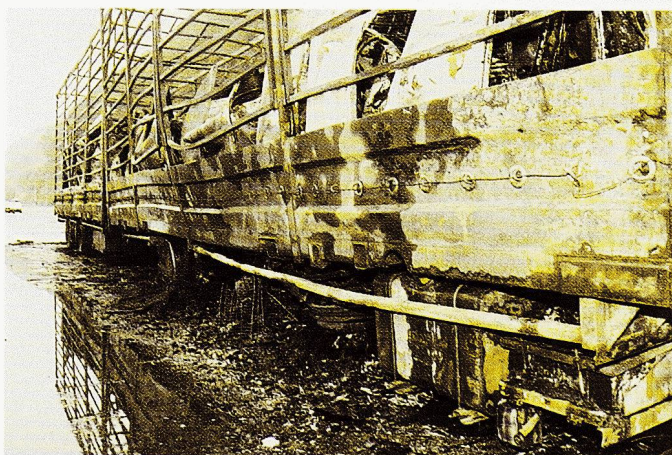
Feuer fest. Er bremste daraufhin das Fahrzeug ab und kam 20 m nach dem Pfeiler Nr. 54 (in Fahrtrichtung Luzern) zum Stehen. Ein Abkuppeln des Anhängers war nicht mehr möglich, da das Zugfahrzeug wenige Minuten später schon im Vollbrand stand (Bild 2).

Bild 2. Verbrannter Lastenzug (Fotos 2 bis 5: Polizei NW, übrige Fotos D.J. Bänziger)

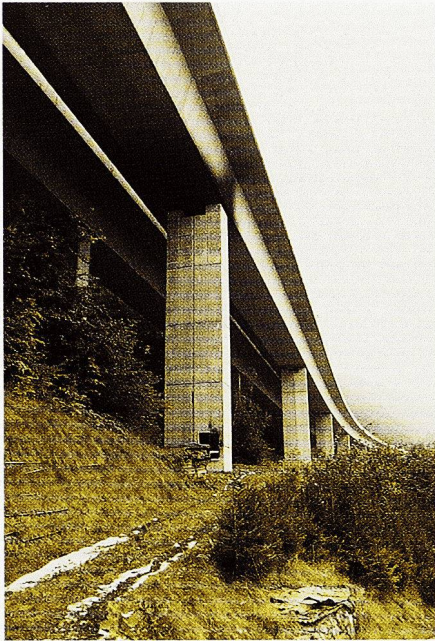
Unglücklicherweise befand sich direkt unter dem Lastenzug ein Einlaufschacht der Brückenentwässerung, in welchen aus dem direkt darüberliegenden Dieselöltank brennendes Dieselöl in das Brückenentwässerungssystem hineinfluss. Neben dem primären Schaden an der Brückenabdichtung, dem Brückenbelag und der Brüstung entstand auf diese Weise ein zweiter Schadenherd im Brückenkasten und im Pfeiler 54, der das Ablaufrohr der gesamten Brückenentwässerung enthält. Dieser sekundäre Schaden hat sich als Hauptschaden erwiesen (Bild 3).

Bild 3. Talseitige Brücke 5, Pfeiler 54

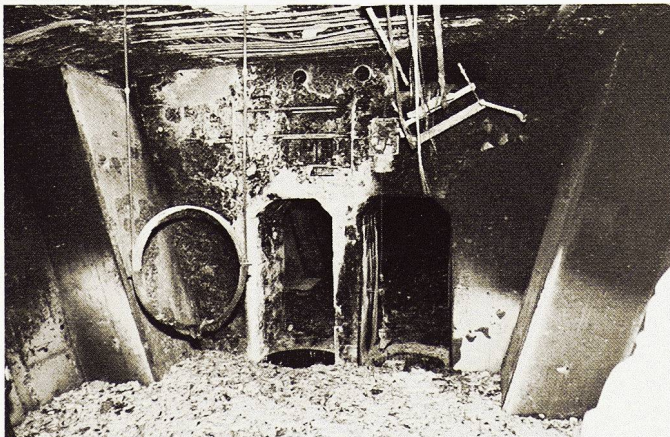
Bild 4. Brandbereich beim Q.Tr. Axe 54

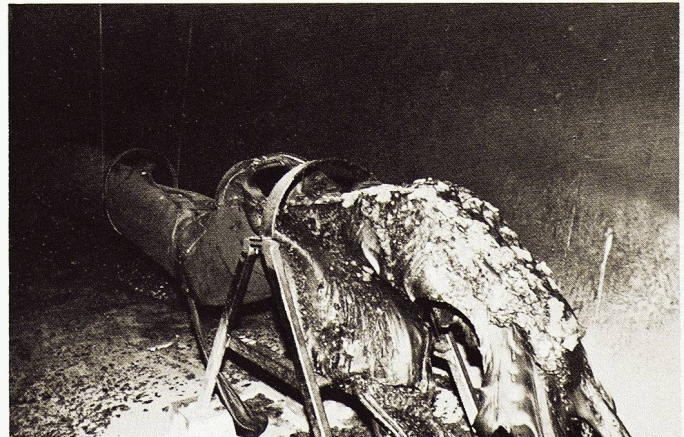
Das brennende Dieselöl entzündete im Brückenkasten und im Pfeiler 54 die Hauptleitung des Entwässerungssystems, welche aus Hartpolyäthylen besteht (HDPE). Der Brand wurde durch die Luftzufuhr im offenen Trichter des Pfeilerkopfes ständig mit Sauerstoff versorgt. Die Hauptleitung im Pfeiler, die Krümmer sowie die beidseitigen Hauptleitungen auf je 7.50 m Länge sind vollständig verbrannt (Bild 5).

Bild 5. Brückenentwässerung Hauptleitung verbrannt und geschmolzen

Von dort aus entwickelte sich der Brand, griff die Krümmerzone an und verbrannte sowohl die Hauptleitung mit Aussen-Durchmesser 630 mm West wie die Hauptleitung mit Aussen-Durchmesser 315 mm Ost auf je 7.50 m Länge.

Die Sanierung erfolgte durch Ersatz mit einem nichtbrennbaren Material: Fallrohre im Hohlpfeiler aus polyurethanbeschichtetem Gusseisen, Krümmer mit Belüftungsrohren aus Chrom-Nickel-Molybdän-Stahl V4A 4311, d.h. aus einem säurebeständigen rostfreien Stahl. Die verbrannten bzw. geschmolzenen Leitungen im Brückenkasten wurden mit dem bisherigen Material HDPE ersetzt. Beim Absturztrichter ist eine Abdeckung des Spaltes ausgeführt worden, die den Luftzutritt erschwert.

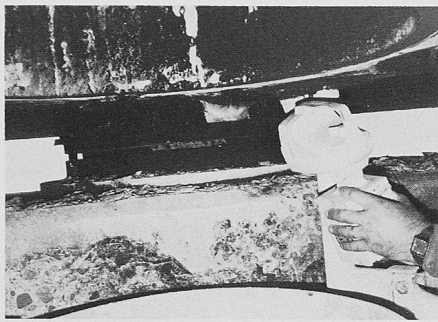
Bild 6. Gummitopf-Lager seeseitig Pfeiler 54

Die Prüfung der Lager im Werk zeigte, dass die Lagerdichtungsringe zerstört waren und dass Flüssigkeit vom Brandfall in das Innere eingedrungen war. Der Neoprene-Gummi war jedoch noch intakt. Die Reparatur war somit bescheiden, so dass am 27. Oktober die revidierten Lager wieder eingebaut werden konnten.

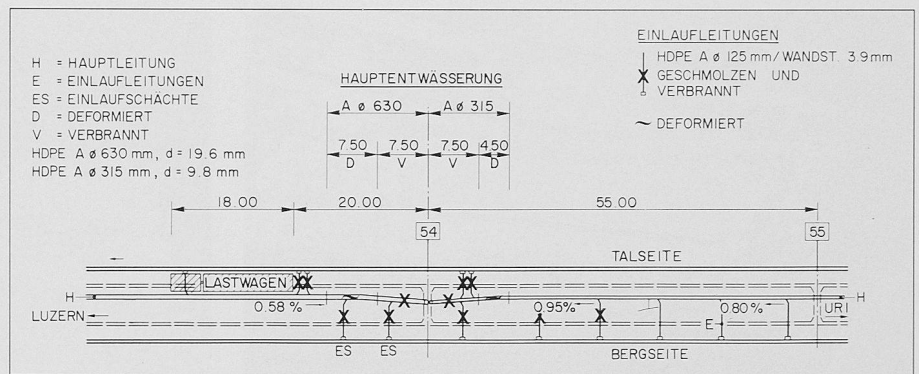
Bild 7. Brandschäden am Entwässerungssystem

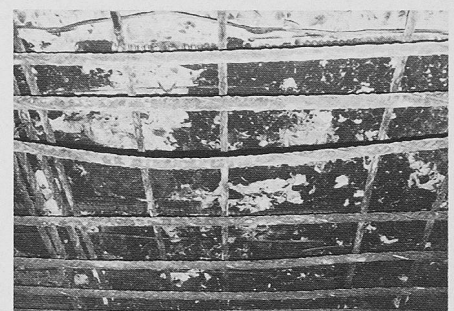
Es wurden drei Bewehrungsstähle aus der Plattenuntersicht im Brückenkasten entnommen. Die Probe 1 stammte aus dem Brandherd selber und lag infolge der abgeplatzten Betonüberdeckung frei. Die Proben 2 und 3 stammten aus Betonpartien ausserhalb des Brandherdes (Bild 8).

Bild 8. Unterseite Fahrbahnplatte Brandbereich

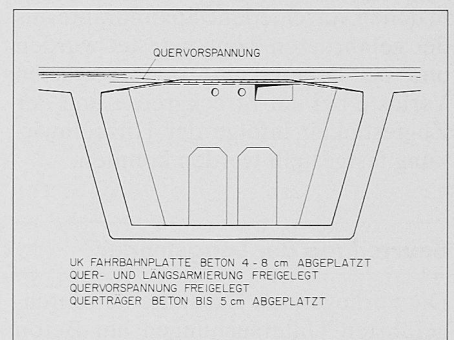
Wie die ermittelten Kennwerte dieser 3 Proben zeigen, wurde der Betonstahl im Brandherd von der Hitzeeinwirkung deutlich beeinflusst. Die Abnahme der Streckgrenze beträgt bei Probe 1 rund 35%. Es handelt sich um einen kaltverformten Stahl der Marke TORSTAHL 50. Die Prüfwerte der Proben 2 und 3 erfüllten hingegen die verlangten Normwerte (Bilder 9 und 10).

Bild 9. Ist-Zustand nach Brand im Querschnitt

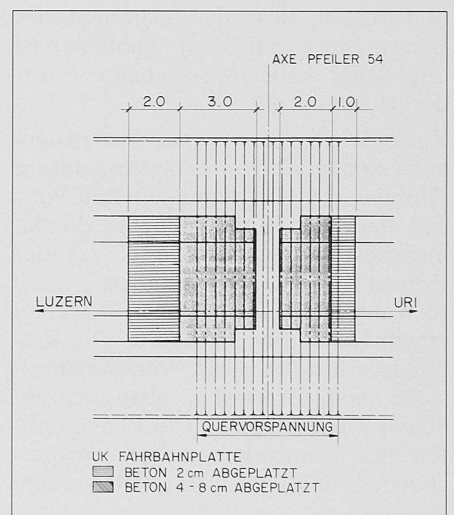
Bild 10. Ist-Zustand nach Brand UK Fahrbahnplatte

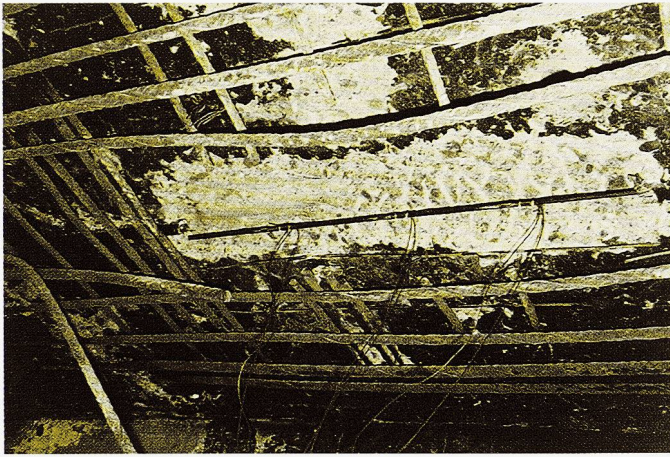
Der Injektionsmörtel war farblich verändert und sah aus wie Lägerkalk. Er wies eine brüchige Struktur auf. Die Spiraldrähte wurden weggeschnitten, so dass für die Prüfung der 5.25 mm dicke gerade Zentrumsdraht freilag.

Damit war der Nachweis erbracht, dass die vorhandene Quervorspannung mit der ursprünglich eingetragenen gut übereinstimmte.

Bild 11. Prüfung Quervorspannung an Ort

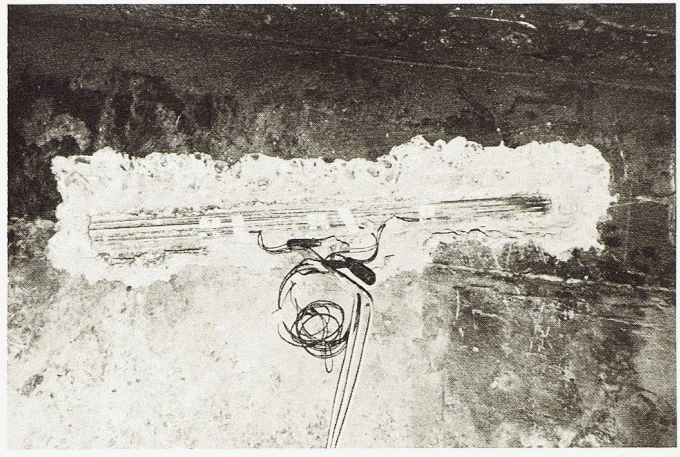
Ein 500 to Längskabel mit 114 Drähten Durchmesser 7 mm wurde auf einer Strecke von 90 cm freigelegt. Es war 5 cm überdeckt geblieben. Der Injektionsmörtel war blaugrau und sehr hart. Ein einziger Längsdraht war auf der ganzen Länge von 90 cm sichtbar und frei. Wiederum wurden an diesem Draht drei Strain Gages aufgeklebt, die Nullablesung gemacht, durchgetrennt und die Dehnung erneut gemessen (Bild 12).

Bild 12. Prüfung Längsvorspannung an Ort

Der Vergleich ergibt einen scheinbaren Spannungsverlust von 5%. Diese Differenz dürfte jedoch nicht reell sein, sondern mit der Ungenauigkeit des Rechenwertes infolge Schwankungen des Reibungsverlustes im Hosenrohrbereich des Spannkabels zusammenhängen.

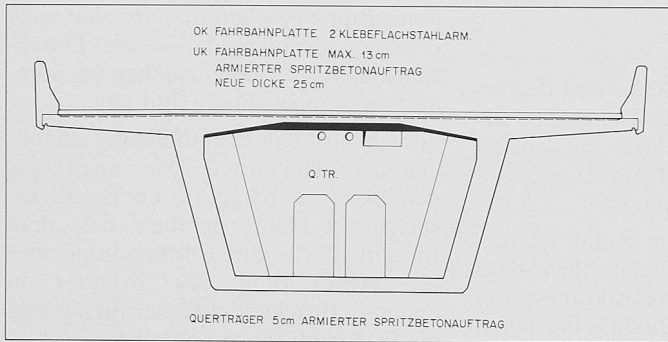
Im lokalen Bereich von 5 bzw. 3 m beidseitig des Querträgers über dem Pfeiler 54 platzte der Beton infolge des Hitzestaus ab. Die Abplatzungen betragen in den am stärksten betroffenen Partien 8 cm, so dass dort von der 20 cm starken Fahrbahnplatte nur noch 12 cm übrig blieben. Die schlaffe untere Armierung lag frei und hing leicht durch. Ihre Qualität wurde durch die Hitze reduziert. Die Litzenkabel der Quervorspannung wurden in diesem Bereich zur Hälfte freigelegt. Die Prüfung der vorhandenen Spannung im Durchmesser 5.25 mm starken Zentrumsdraht der Vorspannlitze zeigte, dass sie mit dem Soll-Wert gut übereinstimmte.

Der Injektionsmörtel hat durch die hohe Temperatur gelitten und ist brüchig geworden, so dass der Verbund zwischen Spanndraht und Beton nicht mehr voll vorhanden ist. Die drei durch den Hitzestau freigelegten Litzen wurden deshalb als nicht mehr voll wirksam angenommen.

In den geschwächten Bereichen der Fahrbahnplatte würde ein schweres Fahrzeug einbrechen (Bild 13).

Bild 13. Sanierung Brandabschnitt

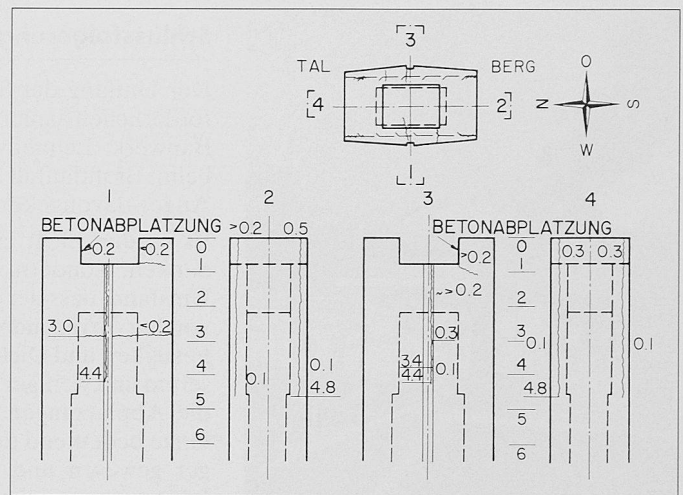
Bild 15. Schadensbild am Pfeilerkopf

det, weil er die gesamte Brückenentwässerung über einen Trichter und ein Fallrohr von Aussen-Durchmesser 630 mm aufnimmt. Weil er während des Brandes wie ein Kamin gewirkt hat, sind Temperaturdifferenzen aufgetreten, die zu Rissen in den obersten 5 m der Betonkonstruktion geführt haben. Diese Risse sind maximal 0.5 mm geöffnet. Sie sind, wie aus der Abbildung Nr. 15 hervorgeht, genau dort aufgetreten, wo während der Bauausführung Arbeitsfugen angeordnet waren.

Die Auflagertraversen der Vorschubrüstung sind für die Normalpfeiler konzipiert worden, so dass der Pfeiler 54 im Bauzustand in den oberen 5 m vorerst schmaler betoniert werden musste. Da diese besonderen Risse im Pfeiler, verglichen mit den normalen Spannungsrissen einer Stahlbetonkonstruktion

von 0.2 mm, zu keinen statischen Bedenken Anlass gaben, erfolgte die Sanierung durch Ausinjizieren der Risse mittels eines Klebeharzes (Bild 15).

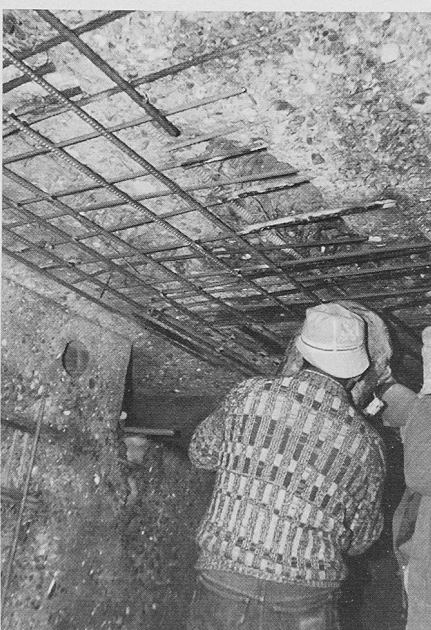
Bild 14. Sanierung Fahrbahnplatte

Die Sanierung erfolgte durch Aufkleben von zwei Flachstahlbahnen auf der eingekerbten Oberfläche der Fahrbahnplatte, um die Wirkung der drei reduzierten Quervorspannlitzen sowie der infolge der Prüfung durchgetrennten Litze zu ersetzen. Die Unterseite der Fahrbahnplatte wurde mittels eines hochwertigen Spritzbetons und Einbringen von Armierungen wiederhergestellt. Die Gesamtstärke der Fahrbahnplatte wurde im Sanierungsbereich von 20 cm auf 25 cm erhöht (Bild 14).

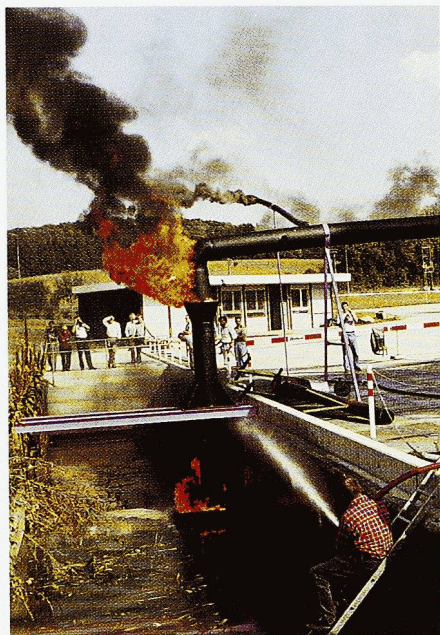
Bild 16. Brandversuche Brückenentwässerung 11.9.92

Sowohl aus dem Brandfall am Lehnenviadukt Beckenried wie auch aus den bisher durchgeführten Brandversuchen ist klar ersichtlich, dass dem Luftzutritt für die Entflammung und die Ausbreitung des Brandes in einem Brückenentwässerungssystem die Schlüsselrolle zukommt.

Der Verfasser ist persönlich der Auffassung, dass Einlaufleitungen und Hauptleitungen nach wie vor in HDPE-Material erstellt werden dürfen, dass jedoch alle Bereiche mit hydraulisch erforderlicher Luftzufuhr, wie Krümmerbereiche, Fallrohre usw., aus nicht-brennbarem Material erstellt werden müssen (Gusseisen, V4A-Stahl).
