# Sanierung einer Aussenfassade aus Naturstein

Zum Thema kostenbewusster und substanzerhaltender Fassadenunterhalt

## VON PETER FÄSSLER UND JÜRG ARNET, ZÜRICH

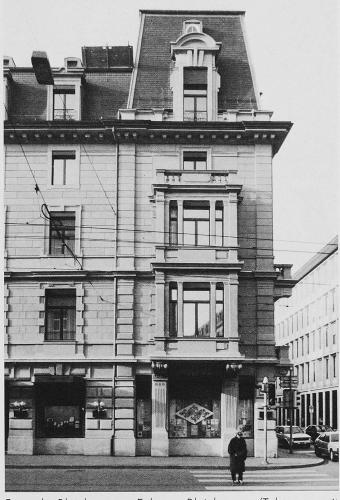
Fassade Bleicherweg. Eckturm Bleicherweg/Talstrasse mit Erker in Sandstein, siehe auch Plan der Hauptfassade Bleicherweg auf Seite 582

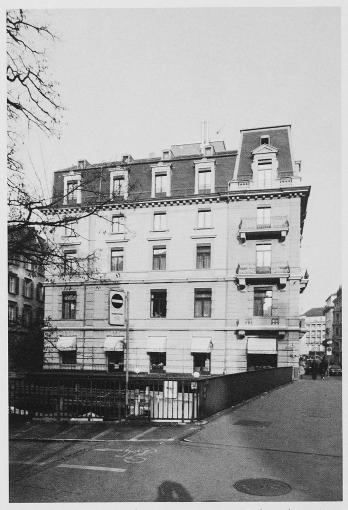
Fassade Schanzengraben: Kunststein im Erdgeschoss, Berner Sandstein in den Obergeschossen (Turm und Eckquader), Rillenputz in den Obergeschossen (Fassadenfelder)
