Sanierung einer Aussenfassade aus Naturstein

Zum Thema kostenbewusster und substanzerhaltender Fassadenunterhalt

Das Gebäude der Bank Hofmann AG an der Ecke Bleicherweg/Talstrasse ist einer der städtebaulichen Akzente der Stadt Zürich und insbesondere ein wesentlicher Bestandteil der Häusergruppe rund um den Paradeplatz aus der Zeit des zu Ende gehenden letzten Jahrhunderts. Der folgende Beitrag behandelt die Probleme, die bei der jüngsten Sanierung der Sandsteinfassaden vom Architekten zu lösen waren.

VON PETER FÄSSLER UND
JÜRG ARNET, ZÜRICH

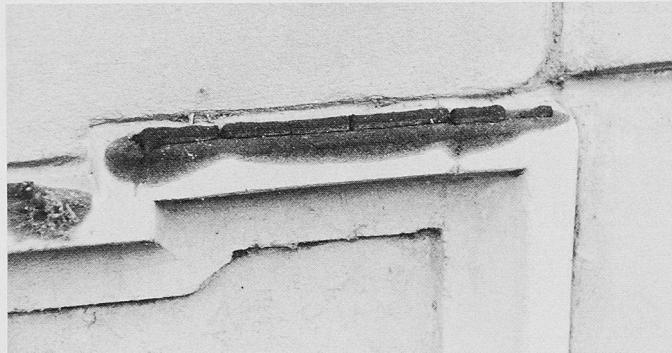
Bild 1. Schäden durch Taubenschutz-Pasten

- In Vorbereitung des Unterhaltes wurde folgendes Schadenbild an der Fassade festgestellt (Bilder 1–8):
1. Taubenschutzmassnahmen in Form von Pasten führten zu einer irreversiblen Verfettung der Fassade und zu einer Zerstörung des darunterliegenden Natursteines.

1. Entfernung von Taubenschutzpasten, Entfetten des Steines, Montage eines mechanischen Schutzes (Drähte).
 2. Schützen der ausladenden Gesimsteile durch eine Blechabdeckung. Nicht deckendes Lasieren von Gesimsestirnen mit Mineralfarbe.

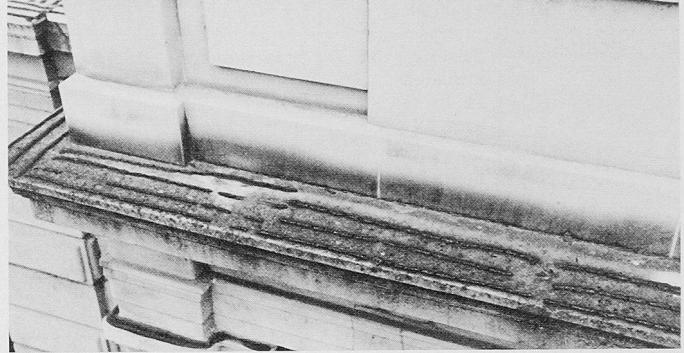
Bild 2. Schäden durch unabgedeckte Gesimse

2. Unabgedeckte Gesimse zerstörten die Gesimsesockel durch aufsteigende Feuchtigkeit.
 3. Falsche Balkongefälle führten zu Fassadenschäden und zerstörte die Balkonbrüstung.

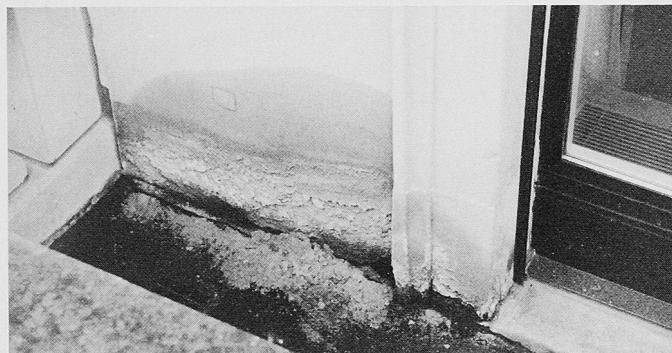
Bild 3. Schäden durch falsche Balkongefälle

3. Sanierung von Balkongefällen, Sanierung von Balkonstirnen (Betonsanierung). Sanierung von Schäden an der Rückwand.
 4. Überarbeiten von abblätternden Dachgesimsen.

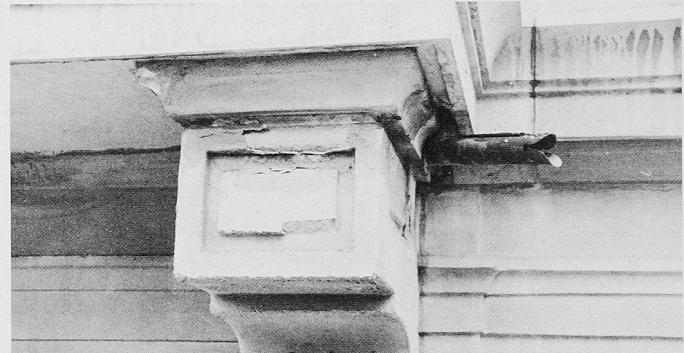
Bild 4. Zerstörte Profilierung, falscher Wasserabfluss

4. Falscher Wasseraustritt der Balkonplatten zerstörten die Balkonunterprofilierung.
 5. Defekte Dachwasserrohre zerstörten die Fassadenteile.
 6. Exponierte Gesimse verloren durch Absanden und Schalenbildung teilweise die Profilierung.

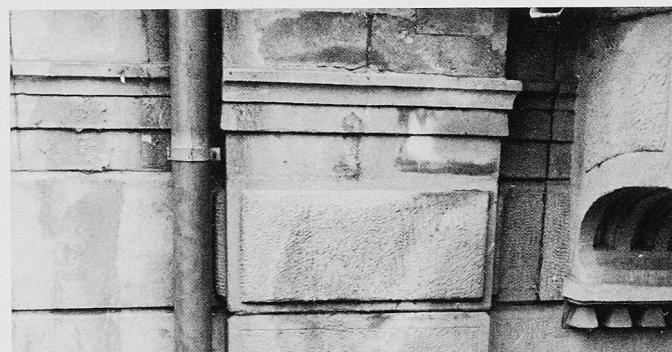
Bild 5. Schäden durch defekte Dachwasserrohre

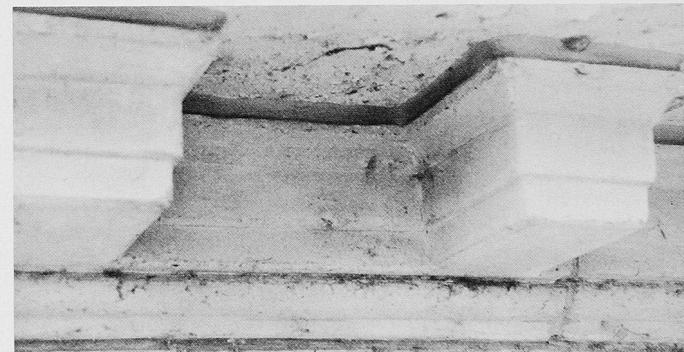
Bild 6. Schäden an exponierten Gesimsen

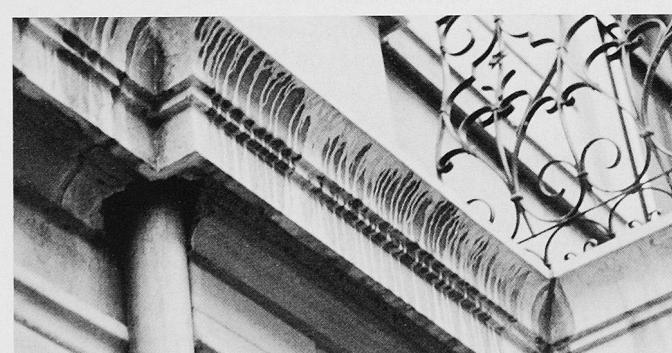
Bild 7. Kalkaussinterungen, unabgedeckte Gesimse

7. Unabgedeckte Kunststeingesimse zeigen unschöne Kalkaussinterungen.
 8. Offene Fugen führten zu Schäden an benachbarten Sandsteinteilen.
- Eine Analyse des vorgefundenen Schadenbildes führte zu folgendem notwendigen Sanierungskonzept (Bilder 9–14):

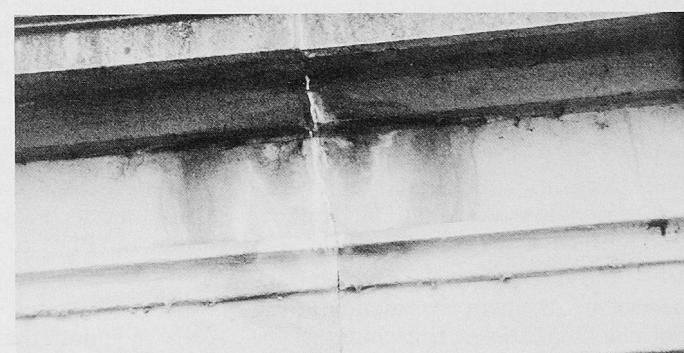
Bild 8. Schäden durch offene Fugen

5. Schliessen von Fugen, Teilersatz von Platten bei Wasserschäden; Einsetzen von Vierungen.
 6. Festigen von Fassadenplatten mit Kieselsäureester.
 7. Antisprayschutz im EG-Bereich auf der Basis von Polymer-Polysaccharid. Dieses Konzept beinhaltete somit richtigerweise ein Paket von flankierenden Massnahmen, das in der Zusammenfassung alle Massnahmen enthält, die zu einer intakten, geschlossenen Fassadenoberfläche führen, nämlich:
