Artikel: Das Grosse Hanshin-Erdbeben vom 17. Januar 1995
Autor: Koller, Martin G. / Studer, Jost A. / Wenk, Thomas
DOI: <https://doi.org/10.5169/seals-78681>

Martin G. Koller, Carouge, Jost A. Studer, Thomas Wenk, Zürich

Das Grosse Hanshin-Erdbeben vom 17. Januar 1995

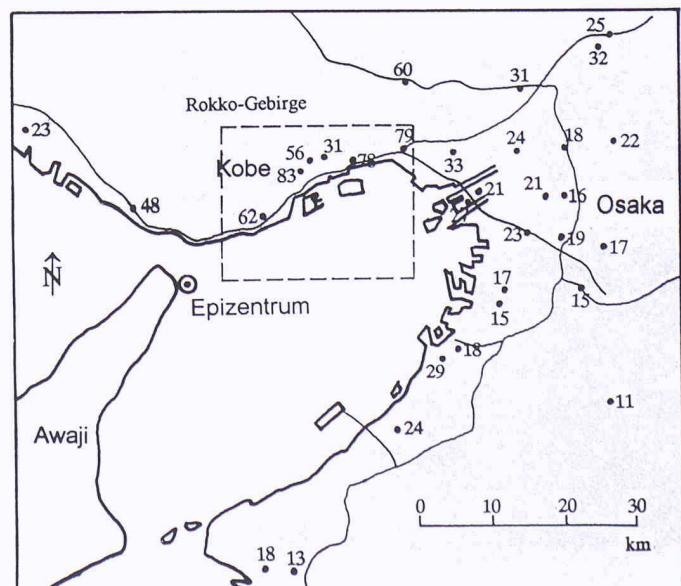
Bild 1.
Gerundete horizontale Spitzenbodenbeschleunigungen

In Bild 1 sind die maximalen Werte der horizontalen Bodenbeschleunigungen eingezeichnet, die entweder direkt gemessen oder aus Geschwindigkeitsmessungen errechnet wurden. Im alluvialen Bereich sind an verschiedenen Orten Werte bis über 80% g horizontal zu verzeichnen, was einmal mehr unterstreicht, dass auch auf Lockergestein so hohe Werte möglich sind.

Allein, diese Interpretation hält einer genaueren Prüfung nicht stand. Wäre die Bruchfläche des Bebens tatsächlich überall unterhalb der Hauptschadenszone verlaufen, so hätten sich die Stationen «Kobe University» ($a_{max} = 31\% g$ in Bild 1) und «Kobe Motoyama» ($a_{max} = 78\% g$ in Bild 1), soweit aus den verfügbaren Karten hervorgeht, auf den einander gegenüberliegenden Seiten der Bruchfläche befunden. Die Polarisierung der horizontalen Bodenbewegungen ist aber an beiden Orten dieselbe, was für dieselbe Seite spricht. Auch die Lokalisierung der zahlreichen Nachbeben, deren Hypozentren gewöhnlich in und vor allem am Rand der Hauptbruchfläche liegen, widerspricht der erwähnten Hypothese: Der Bruch dürfte sich vielmehr entlang den in Bild 3 gezeichneten, bekannten Verwerfungssegmenten und damit längs dem nordwestlichen Stadtrand ausgebildet haben. Die schmale Hauptschadenszone müsste damit doch überwiegend auf Standorteinflüsse zurückzuführen sein. Weshalb aber zeigten dann die Bereiche der Aufschüttungen nicht die grössten Schäden, wie dies gewöhnlich zu beobachten ist?

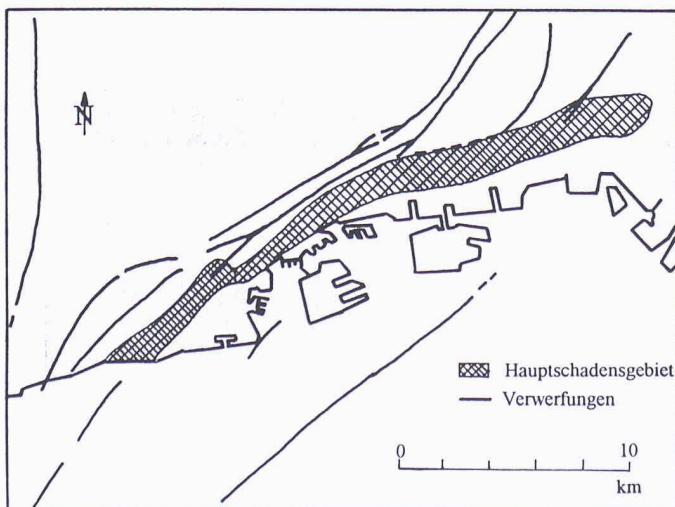
Das auffälligste – und bisher noch nicht wirklich verstandene – Merkmal dieses Bebens ist, dass die Hauptschadenszone einen rund 30 Kilometer langen und nur ein bis zwei Kilometer breiten Streifen darstellt (Bild 3). Die bergseitige Begrenzung folgt zwar teilweise, aber keinesfalls überall der Grenze zwischen Granit und Alluvium, und meerseitig liegen die Bereiche künstlicher Aufschüttungen im wesentlichen ausserhalb der Hauptschadenszone. Ungünstige lokale Untergrundeinflüsse scheinen deshalb auf den ersten Blick keine vorherr-

Bild 3.
Hauptschadensgebiet Grossraum Kobe

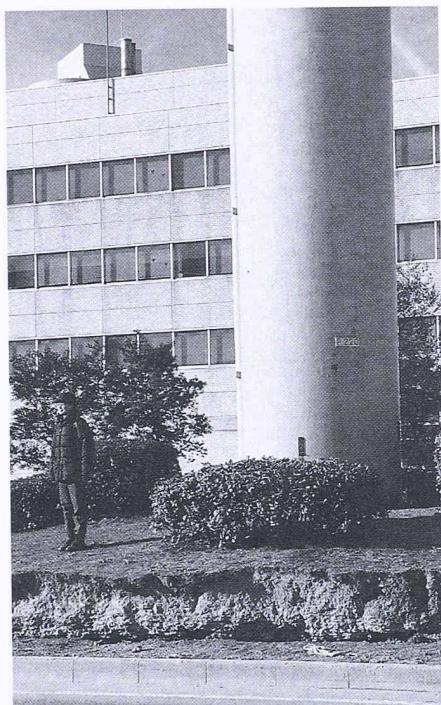
Bild 4.
Setzungen infolge Bodenverflüssigung auf Port-
Island

Auf der künstlichen Insel Port-Island verläuft eine aufgeständerte Hafenbahn. Deutlich ist in Bild 4 die grosse Setzung (knapp 1 m) der Umgebung eines Pfeilers zu erkennen. Pfeiler und Überbau der Hafenbahn und Bauwerke im Hintergrund zeigten keine Schäden, weil sie tief fundiert sind. Bild 5 zeigt eine der vielen beschädigten Hafenmauern. Die horizontalen Deformationen betragen mehrere Meter. Die etwas zurückgesetzten, tief fundierten Gebäude sind weitgehend unbeschädigt.

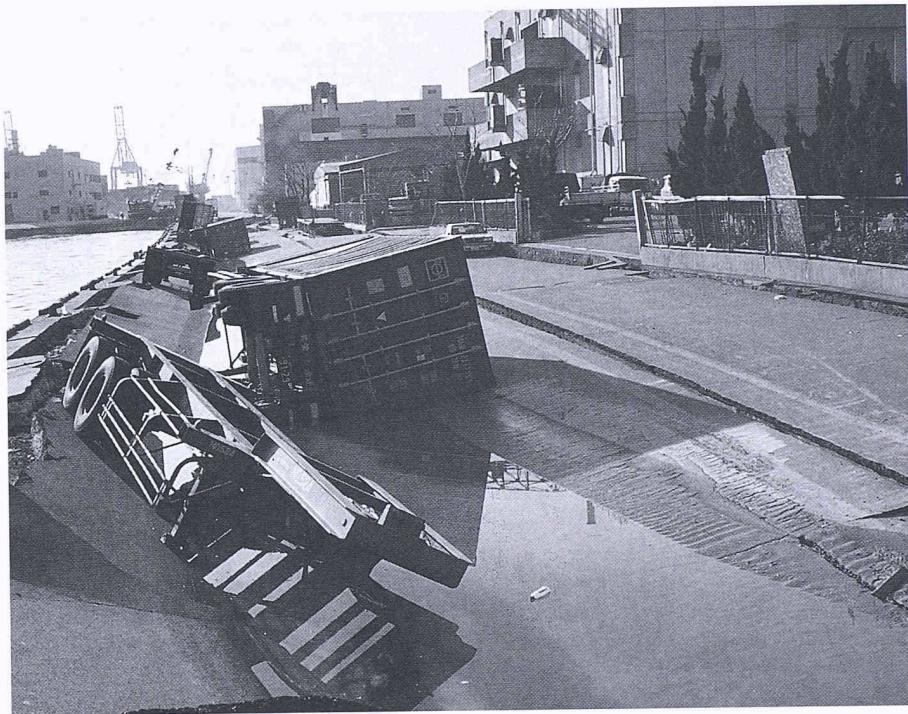
Bild 5.
Umfangreiche horizontale und vertikale Boden-
verschiebungen infolge Versagen der Hafenmo-
len auf Port-Island

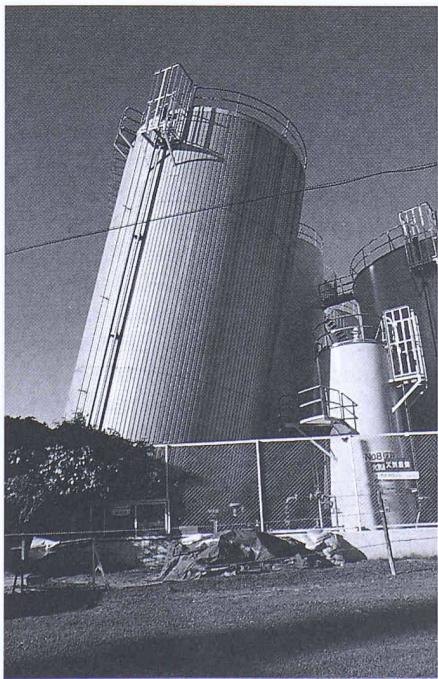
Bild 6.
Infolge Bodenverflüssigung seitlich gekippter
Tank. Tank blieb ohne Leck

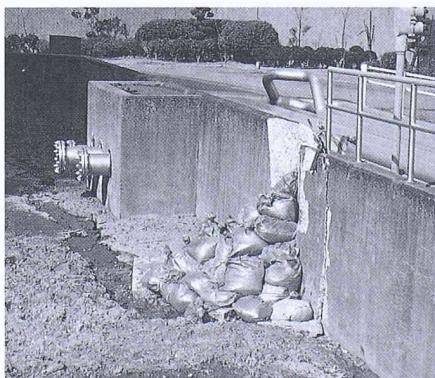
Den Autoren kam ein einziger ernster Zwischenfall zu Ohren: ein Leck eines Ventils in einer Leitung für toxisches Gas, was eine Evakuierung der Bevölkerung im Umkreis weniger Kilometer notwendig machte. Im weiteren waren da und dort Risse in Sohle und Wänden von Auffangbecken von Tanklagern zu beobachten (Bild 7), die sich aber nicht auswirkten, da keine Lecks in Tanks entstanden sind.

Bild 7.
Behelfsmässig mit Sandsäcken abgedichteter
Riss im Auffangbecken eines Tanklagers

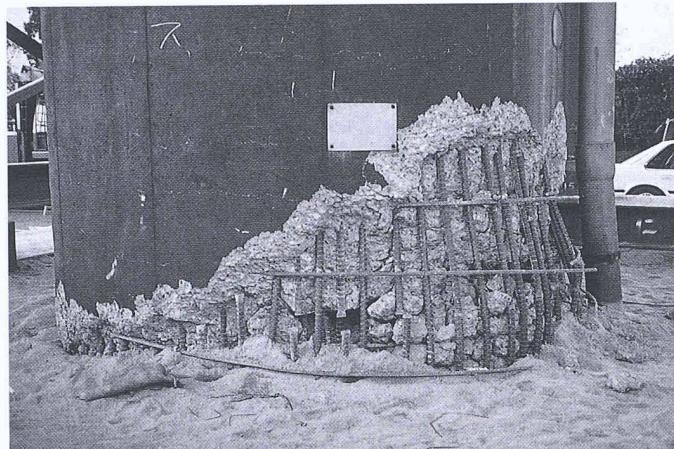
Ein typisches Schadensbild infolge hoher Biege- und Normalkraftbeanspruchung am Stützenfuss (rund 1 m über dem darunterliegenden Pfahlbankett) zeigt Bild 8. Es handelt sich um eine runde Stahlbetonstütze mit 3.10 m Durchmesser der gleichen Bauart wie im seitlich umgekippten Teil der Brücke. Vermutlich entspricht dieses Bild auch dem Anfangsstadium der Schädigung, wie sie sich dort abgespielt hat. Die Vertikalbewehrung besteht aus zwei bis drei Lagen Stäbe Durchmesser 35 mm im Abstand von etwa 10 cm. Einige dieser Vertikalstäbe sind beim Stumpfschweissstoss entzweigerissen, wie in der Mitte des Bildes 8 sichtbar ist. Andere Vertikalstäbe sind auf Druck ausgeknickt. Ringförmige Bügel mit Durchmesser 16 mm sind im Abstand 30 cm angeordnet. Bei einem derart grossen Stützendurchmesser von 3.10 m und einer entsprechend geringen Bügelkrümmung wird deren Umschnürungswirkung jedoch ungenügend. Dies führt zu einem relativ spröden Bruchverhalten der Stützen mit wenig

Bild 8.
Abgebrochene und
ausgeknickte Bewehrung am Fuss einer
runden Stütze des
Hanshin-Expressways

Reserven gegenüber einer momentanen Beanspruchungsspitze während des Erdbebens. Um ein günstigeres, duktiles Stützenverhalten zu erreichen, müsste eine wirksamere Verbügelung vorgesehen und die Schweißnähte ausserhalb der plasti-

schen Gelenkzone am Stützenfuss verschoben werden.

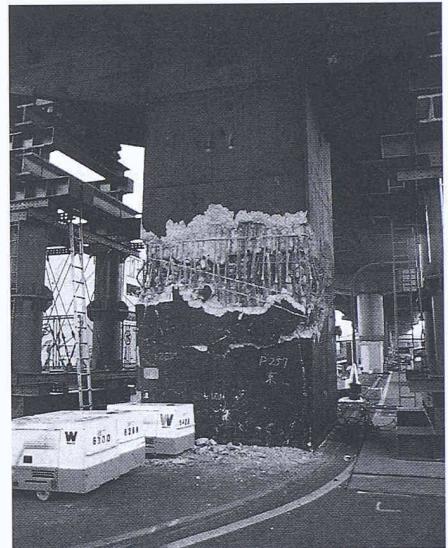
Bild 9.
Bruchzone auf mittlerer Höhe einer Stütze des
Hanshin-Expressways

Einige massive, rechteckige Brückenstützen der gleichen Hochstrasse wiesen auf mittlerer Höhe ein praktisch horizontales Band mit Betonabplatzungen auf (Bild 9).

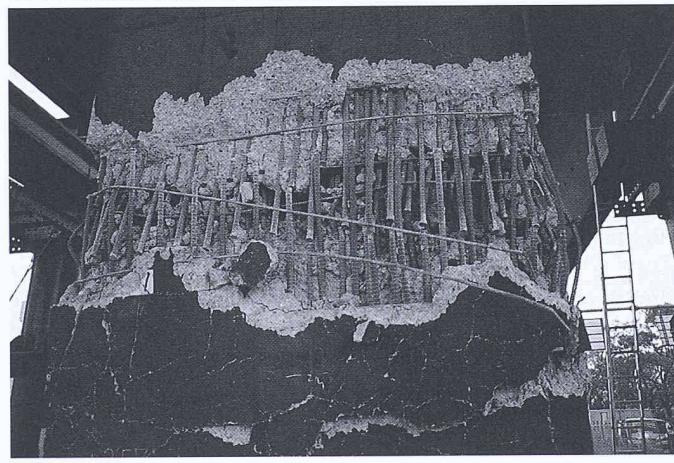
Bild 10.
Abgebrochene
Stumpfschweiss-
stöße der vertikalen
Bewehrung (Detail
aus Bild 9)

Eine Detailaufnahme dieses Bereichs erklärt, warum die Schwachstelle gerade hier aufgetreten ist und nicht am höher beanspruchten Stützenfuss: Fast alle Vertikalstäbe sind wieder bei den Stumpfschweissstößen gebrochen (Bild 10). Zwar sind zwei gegenseitig versetzte Niveaus der Stösse zu erkennen, doch der Abstand beträgt nur etwa zehnmal den Durchmesser der Vertikalbewehrung. Als Umschnürungsbewehrung sind einzige rechteckige Umfassungsbügel über die gesamte Breite des Stützenquerschnitts in der ersten und dritten Lage zu erkennen. Eine zusätzliche Stabilisierungsbewehrung fehlt.

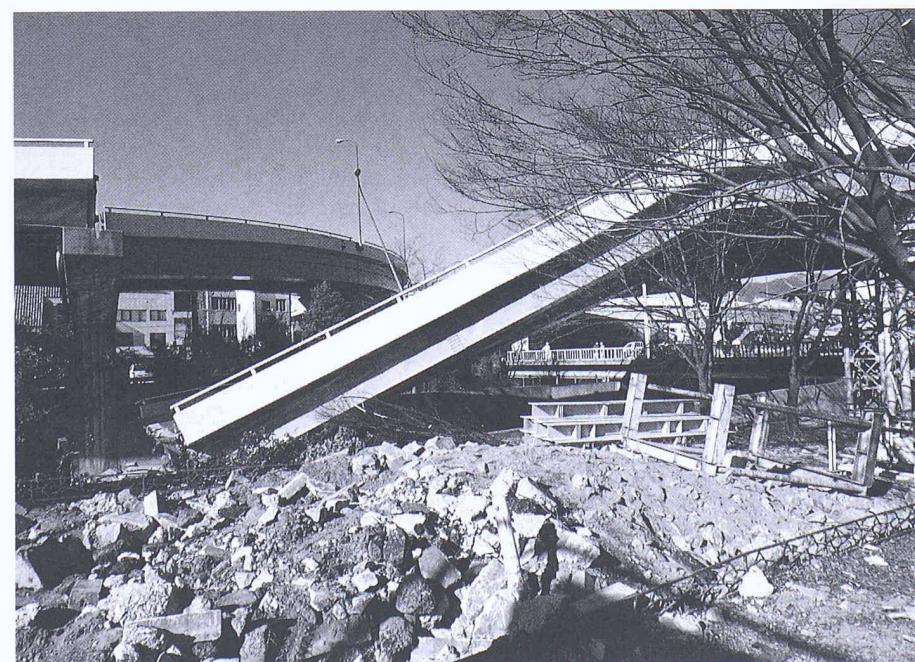
Bild 11.
Absturz des Trägers einer Verbundbrücke

Der Absturz des Trägers bei zu kurzen Auflagerbereichen ist ein bekannter Schadenmechanismus von Balkenbrücken, der auch hier wieder einige Male aufgetreten ist. Bild 11 zeigt den Absturz einer gekrümmten Verbundbrücke im Bereich eines Verzweigungsbauwerkes des Hanshin-Expressways. In Bild 12 wäre der obere Träger fast vom zweistöckigen Brückenjoch hinuntergefallen. Eine relativ breite Auflagerbank hat Schlimmeres verhindert. Immerhin sind oberer und unterer Träger über mehrere Felder von den Lagern auf die Brückenjocher gestürzt.

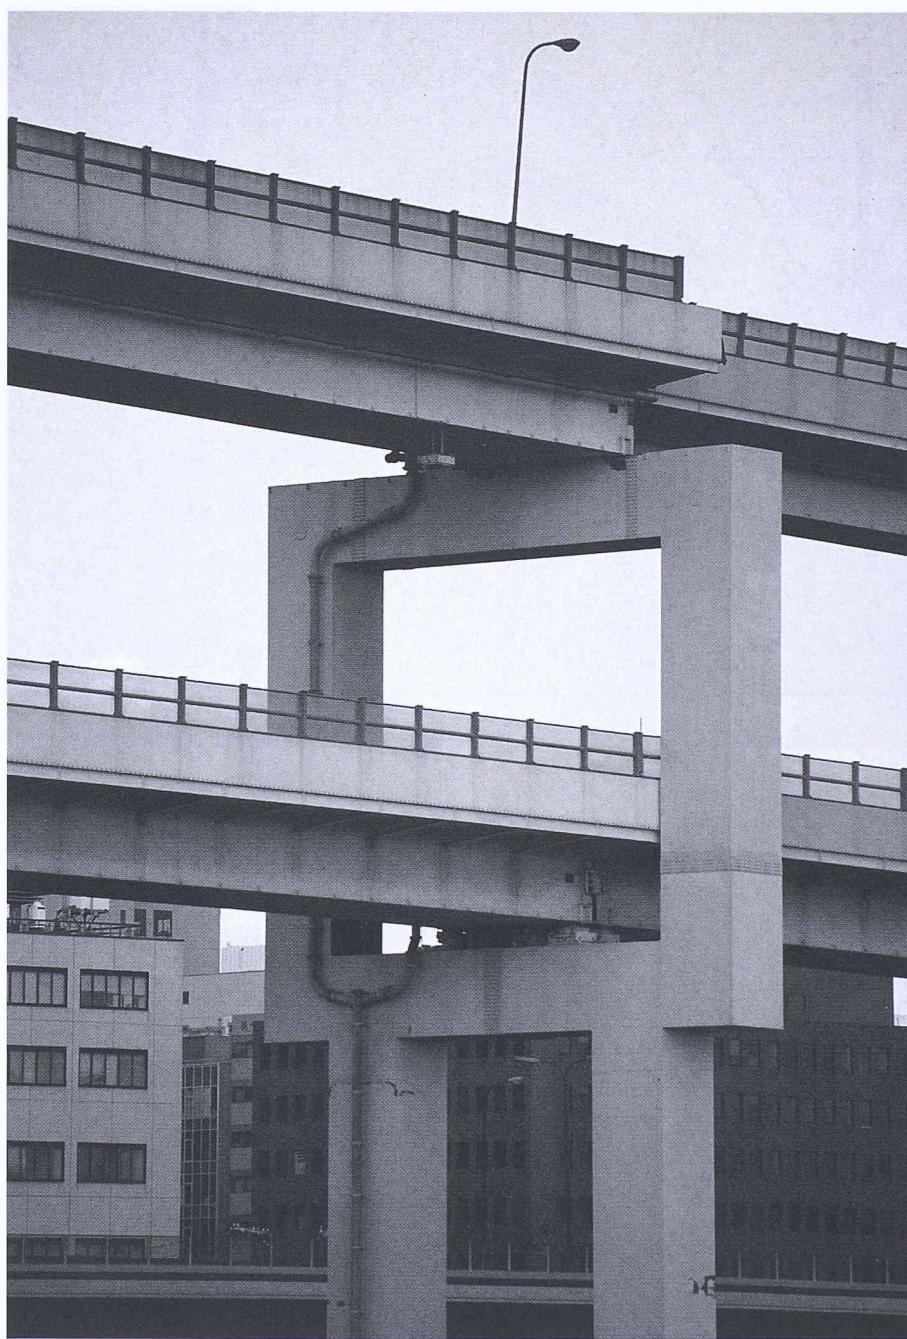
Bild 12.
Beinahe-Absturz des oberen Brückenträgers

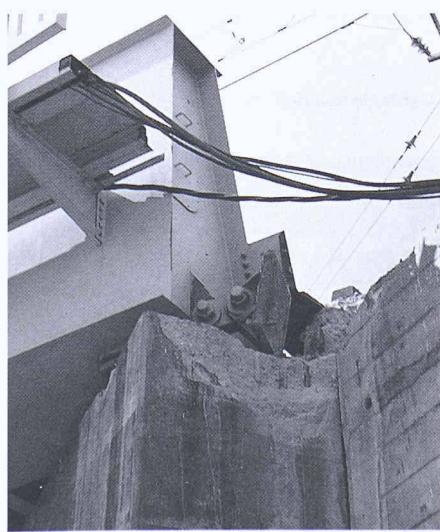
Bei einer dreifeldrigen Eisenbahnbrücke hielt das besondere Horizontalkraftlager auf Seite des Widerlagers mit fester Lagerung der Erdbebenbeanspruchung nicht stand (Bild 13). Die Ankerplatte ist ausgerissen, ein Absturz des Trägers vom Widerlager konnte vermutlich durch einen Anprall auf das gegenüberliegende, bewegliche Widerlager verhindert werden.

Bild 13.
Aus der Verankerung gerissenes Horizontal-
kraftlager einer Eisenbahnbrücke

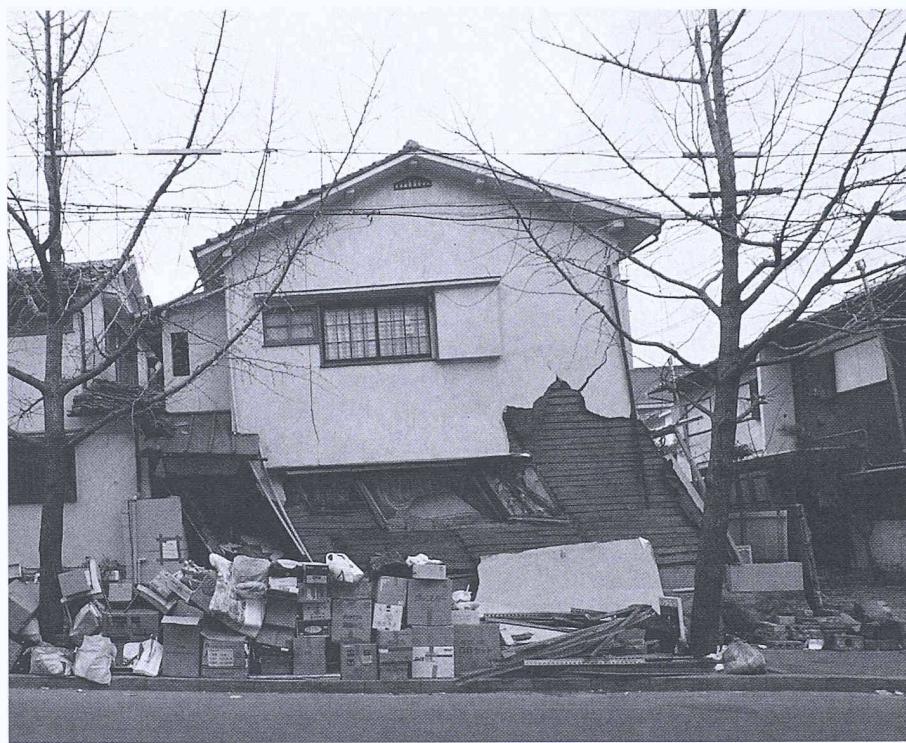
Bild 14.
Nach links gekipptes Holzhaus («soft-story»-Effekt)

Bild 14 zeigt typische Schadenmerkmale eines Holzbaus. Das Gebäude ist infolge eines «soft-story»-Effekts etwa 1.5 m nach links gekippt. Deutlich erkennbar ist das wenig versteifte Untergeschoss. Auf der rechten Seite ist eine 1.5 m bis 2 m breite Wand als Versteifung vorhanden. Die aufgenagelte Wandplatte ist im Erdgeschoss vollständig, im Obergeschoss teilweise abgebrochen. Als Versteifung bleibt nur noch der nicht diagonal versteifte Lattenrost übrig.

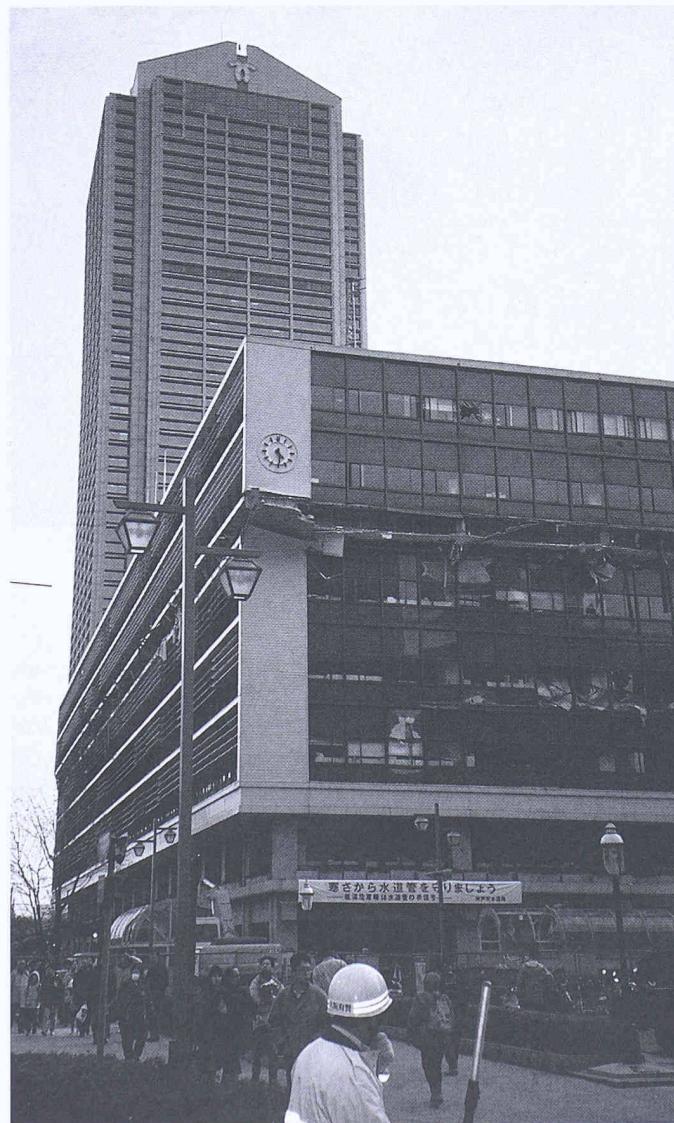
Bild 15.
Gebäude der Stadtverwaltung mit Mittelgeschosseinsturz

Hierzu hat sicher die wesentliche Verschärfung der japanischen Erdbebenbestimmungen für Hochbauten im Jahre 1981 beigebracht. So ist zum Beispiel der flache Bau der Stadtverwaltung von Kobe aus dem Jahre 1957 im drittobersten Stockwerk eingestürzt (im Vordergrund von Bild 15), dagegen blieb das 1989 eingeweihte Hochhaus der Stadtverwaltung voll funktionstüchtig, inklusive Lifte (im Hintergrund von Bild 15). Neben den Baunormen spielte hier das unterschiedliche Schwingungsverhalten der beiden Bauwerke eine wichtige Rolle. Der steifere Flachbau war viel empfindlicher auf die relativ hochfrequente Bodenbewegung. Einen Einblick in ein Grossraumbüro des Flachbaus unmittelbar unterhalb des eingestürzten Stockwerkes bietet Bild 16. Neben dem allgemeinen Durcheinander fiel auf, dass das Tragwerk hier nur wenige Risse aufwies. Die Schäden blieben praktisch auf das darüberliegende, eingestürzte Stockwerk begrenzt.

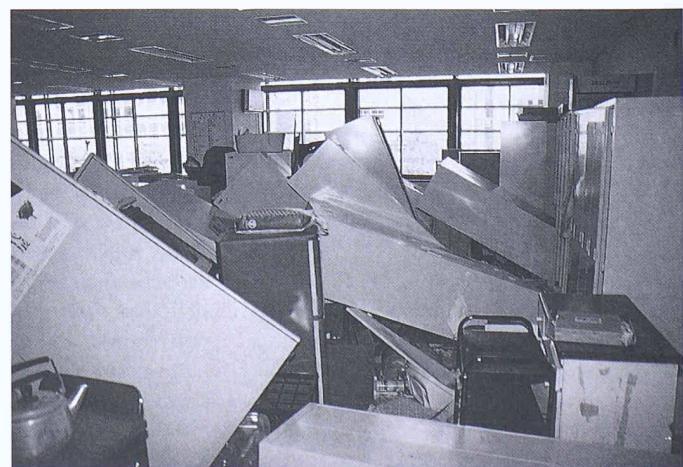
Bild 16.
Umgestürzte Büromöbel in Gebäude von Bild 15

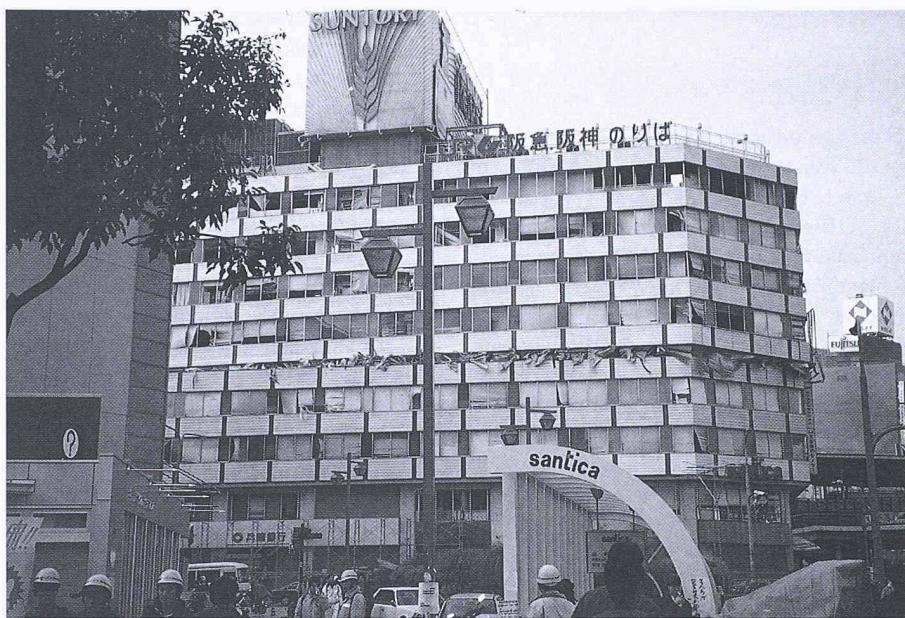
Bild 17.
Geschäftshaus mit Mittelgeschosseinsturz

Der Einsturz eines einzelnen Stockwerks, sei es des Erdgeschosses oder eines Geschosses auf mittlerer Höhe, war der charakteristische Schadenmechanismus mehrgeschossiger Skelettbauten. Betroffen waren vor allem Geschäftshäuser (Bild 17), aber auch einzelne Wohnbauten und ein Spital. Der obere, eingestürzte Teil wies dabei eine auffallend geringe horizontale Verschiebung auf. Wenn der Einsturz im Erdgeschoss stattfand, war dies in vielen Fällen auf grosse Öffnungen und entsprechend reduzierte Steifigkeiten in diesem Geschoss, sogenannte «soft-story»-Effekte, zurückzuführen. Zur abschliessenden Erklärung der vielen Mittelgeschosseinstürze

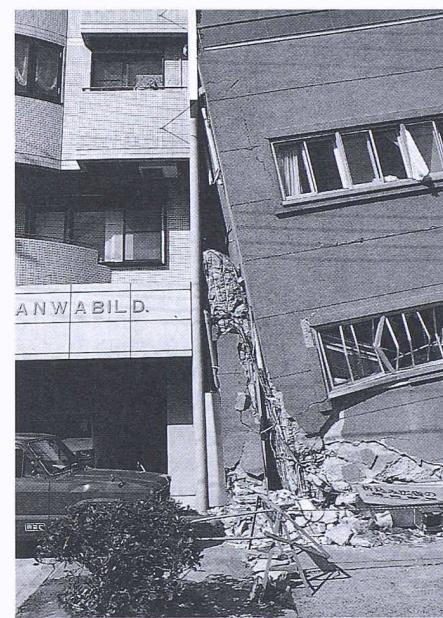
Sehr eindrücklich war, dass immer wieder dicht nebeneinander ältere Bauten eingestürzt, während neue Bauten praktisch ohne Schäden blieben (Bilder 15, 17 und 18).

Bild 18.
Eingestürztes älteres Gebäude lehnt sich an unbeschädigten Neubau
