**Zeitschrift:** Schweizer Ingenieur und Architekt  
**Herausgeber:** Verlags-AG der akademischen technischen Vereine  
**Band:** 113 (1995)  
**Heft:** 11

Martin G. Koller, Carouge, Jost A. Studer, Thomas Wenk, Zürich

# Das Grosse Hanshin-Erdbeben vom 17. Januar 1995

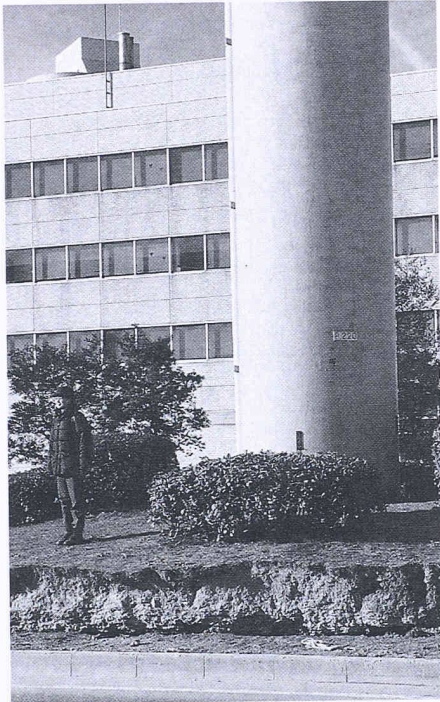
Bild 4. Setzungen infolge Bodenverflüssigung auf Port-Island

Auf der künstlichen Insel Port-Island verläuft eine aufgeständerte Hafenbahn. Deutlich ist in Bild 4 die grosse Setzung (knapp 1 m) der Umgebung eines Pfeilers zu erkennen. Pfeiler und Überbau der Hafenbahn und Bauwerke im Hintergrund zeigten keine Schäden, weil sie tief fundiert sind. Bild 5 zeigt eine der vielen beschädigten Hafenanlagen. Die horizontalen Deformationen betragen mehrere Meter. Die etwas zurückgesetzten, tief fundierten Gebäude sind weitgehend unbeschädigt.

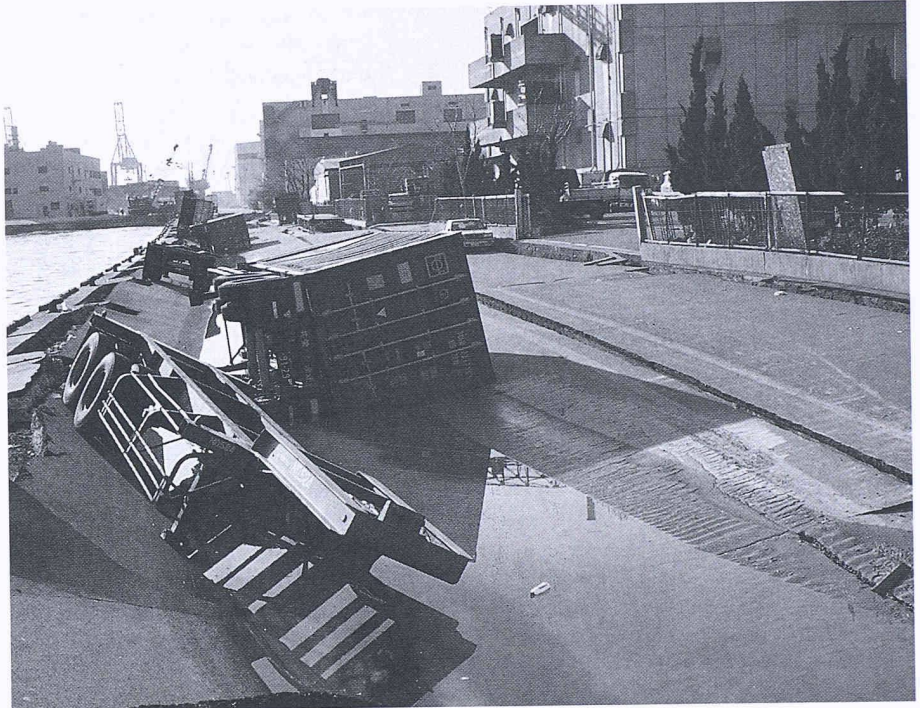
Bild 5. Umfangreiche horizontale und vertikale Bodenverschiebungen infolge Versagen der Hafenanlagen auf Port-Island

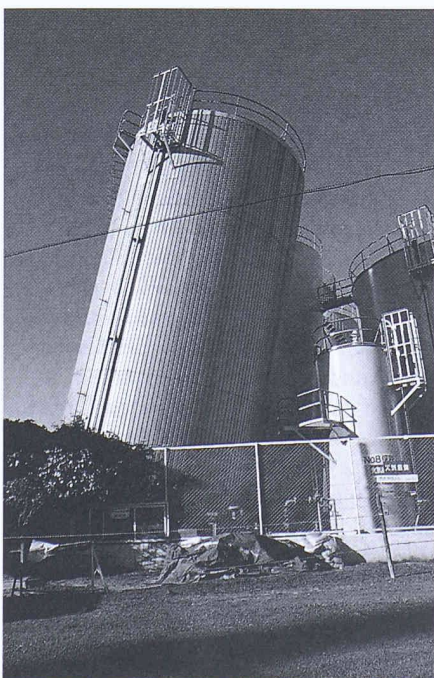
Bild 6.  
Infolge Bodenverflüssigung seitlich gekippter Tank. Tank blieb ohne Leck

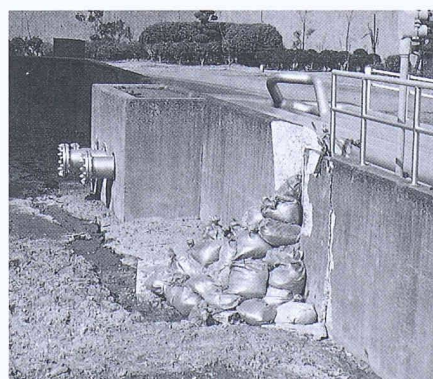
Den Autoren kam ein einziger ernsthafter Zwischenfall zu Ohren: ein Leck eines Ventils in einer Leitung für toxisches Gas, was eine Evakuierung der Bevölkerung im Umkreis weniger Kilometer notwendig machte. Im weiteren waren da und dort Risse in Sohle und Wänden von Auffangbecken von Tanklagern zu beobachten (Bild 7), die sich aber nicht auswirkten, da keine Lecks in Tanks entstanden sind.

Bild 7.  
Behelfsmässig mit Sandsäcken abgedichteter Riss im Auffangbecken eines Tanklagers

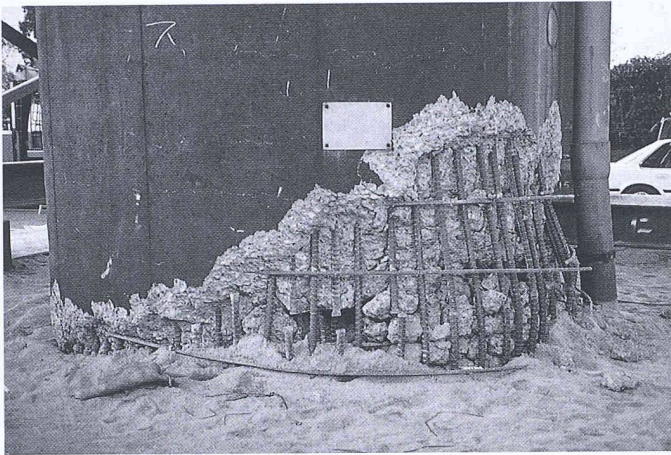
Ein typisches Schadenbild infolge hoher Biege- und Normalkraftbeanspruchung am Stützenfuss (rund 1 m über dem darunterliegenden Pfahlbankett) zeigt Bild 8. Es handelt sich um eine runde Stahlbetonstütze mit 3.10 m Durchmesser der gleichen Bauart wie im seitlich umgekippten Teil der Brücke. Vermutlich entspricht dieses Bild auch dem Anfangsstadium der Schädigung, wie sie sich dort abgespielt hat. Die Vertikalbewehrung besteht aus zwei bis drei Lagen Stäbe Durchmesser 35 mm im Abstand von etwa 10 cm. Einige dieser Vertikalstäbe sind beim Stumpfschweissschuss entzweigerissen, wie in der Mitte des Bildes 8 sichtbar ist. Andere Vertikalstäbe sind auf Druck ausgeknickt. Ringförmige Bügel mit Durchmesser 16 mm sind im Abstand 30 cm angeordnet. Bei einem derart grossen Stützendurchmesser von 3.10 m und einer entsprechend geringen Bügelkrümmung wird deren Umschnürungswirkung jedoch ungenügend. Dies führt zu einem relativ spröden Bruchverhalten der Stützen mit wenig

Bild 8.  
Abgebrochene und  
ausgelenkte Beweh-  
rung am Fuss einer  
runden Stütze des  
Hanshin-Expressways

Reserven gegenüber einer momentanen Beanspruchungsspitze während des Erdbebens. Um ein günstigeres, duktileres Stützenverhalten zu erreichen, müsste eine wirksamere Verbügelung vorgesehen und die Schweissnähte ausserhalb der plasti-

schen Gelenkzone am Stützenfuss verschoben werden.

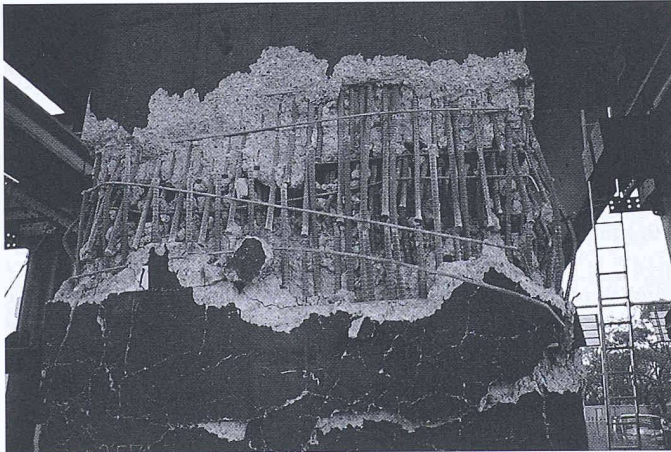
Bild 10.  
Abgebrochene  
Stumpfschweiss-  
stösse der vertikalen  
Bewehrung (Detail  
aus Bild 9)

Eine Detailaufnahme dieses Bereichs erklärt, warum die Schwachstelle gerade hier aufgetreten ist und nicht am höher beanspruchten Stützenfuss: Fast alle Vertikalstäbe sind wieder bei den Stumpfschweisstößen gebrochen (Bild 10). Zwar sind zwei gegenseitig versetzte Niveaus der Stösse zu erkennen, doch der Abstand beträgt nur etwa zehnmals den Durchmesser der Vertikalbewehrung. Als Umschnürringbewehrung sind einzig rechteckige Umfassungsbügel über die gesamte Breite des Stützenquerschnitts in der ersten und dritten Lage zu erkennen. Eine zusätzliche Stabilisierungsbewehrung fehlt.

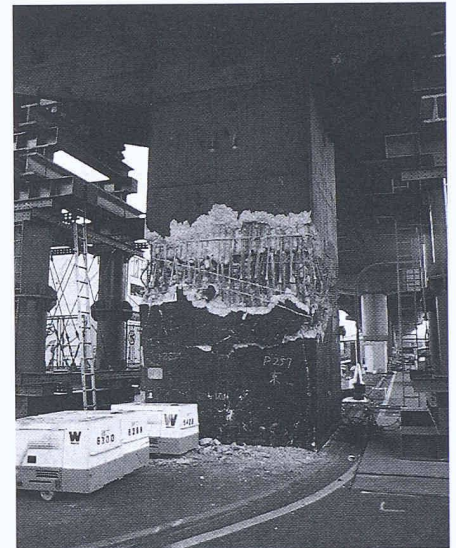
Bild 9.  
Bruchzone auf mittlerer Höhe einer Stütze des  
Hanshin-Expressways

Einige massive, rechteckige Brückenstützen der gleichen Hochstrasse wiesen auf mittlerer Höhe ein praktisch horizontales Band mit Betonabplatzungen auf (Bild 9).

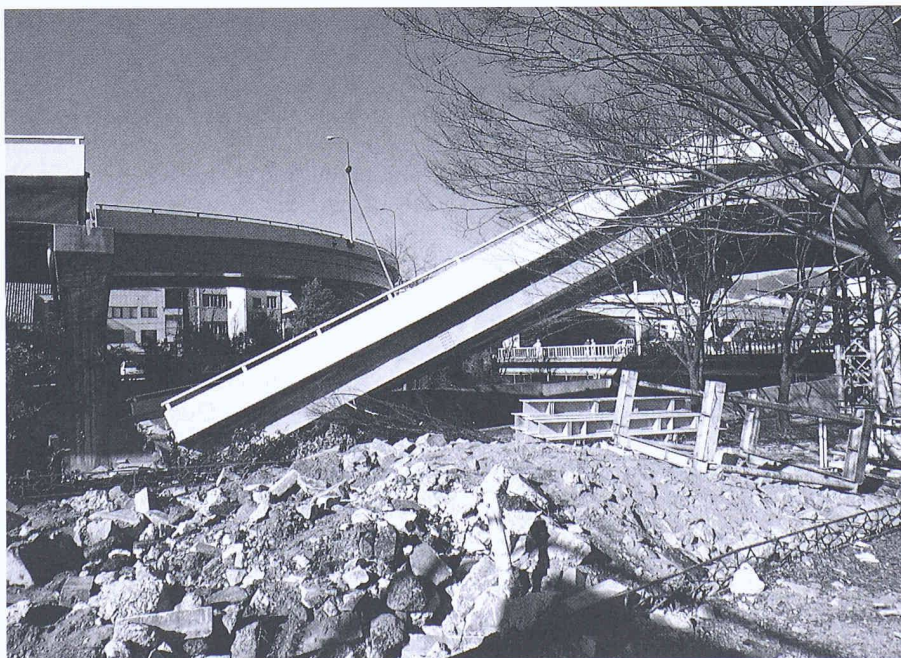
Bild 11.  
Absturz des Trägers einer Verbundbrücke

Der Absturz des Trägers bei zu kurzen Auflagerbereichen ist ein bekannter Schadenmechanismus von Balkenbrücken, der auch hier wieder einige Male aufgetreten ist. Bild 11 zeigt den Absturz einer gekrümmten Verbundbrücke im Bereich eines Verzweigungsbauwerkes des Hanshin-Expressways. In Bild 12 wäre der obere Träger fast vom zweistöckigen Brückenjoch hinuntergefallen. Eine relativ breite Auflagerbank hat Schlimmeres verhindert. Immerhin sind oberer und unterer Träger über mehrere Felder von den Lagern auf die Brückenjoch gestürzt.

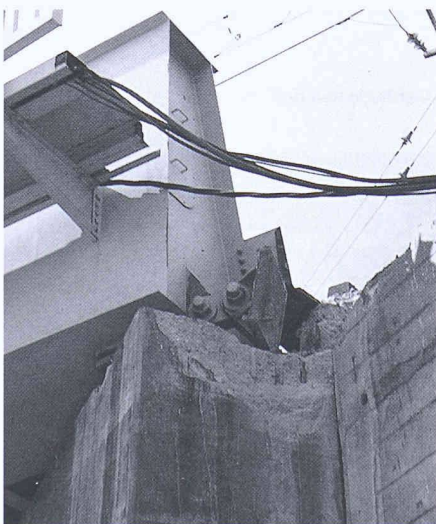
Bei einer dreifeldrigen Eisenbahnbrücke hielt das besondere Horizontalkraftlager auf Seite des Widerlagers mit fester Lagerung der Erdbebenbeanspruchung nicht stand (Bild 13). Die Ankerplatte ist ausgerissen, ein Absturz des Trägers vom Widerlager konnte vermutlich durch einen Anprall auf das gegenüberliegende, bewegliche Widerlager verhindert werden.

Bild 13.  
Aus der Verankerung gerissenes Horizontalkraftlager einer Eisenbahnbrücke

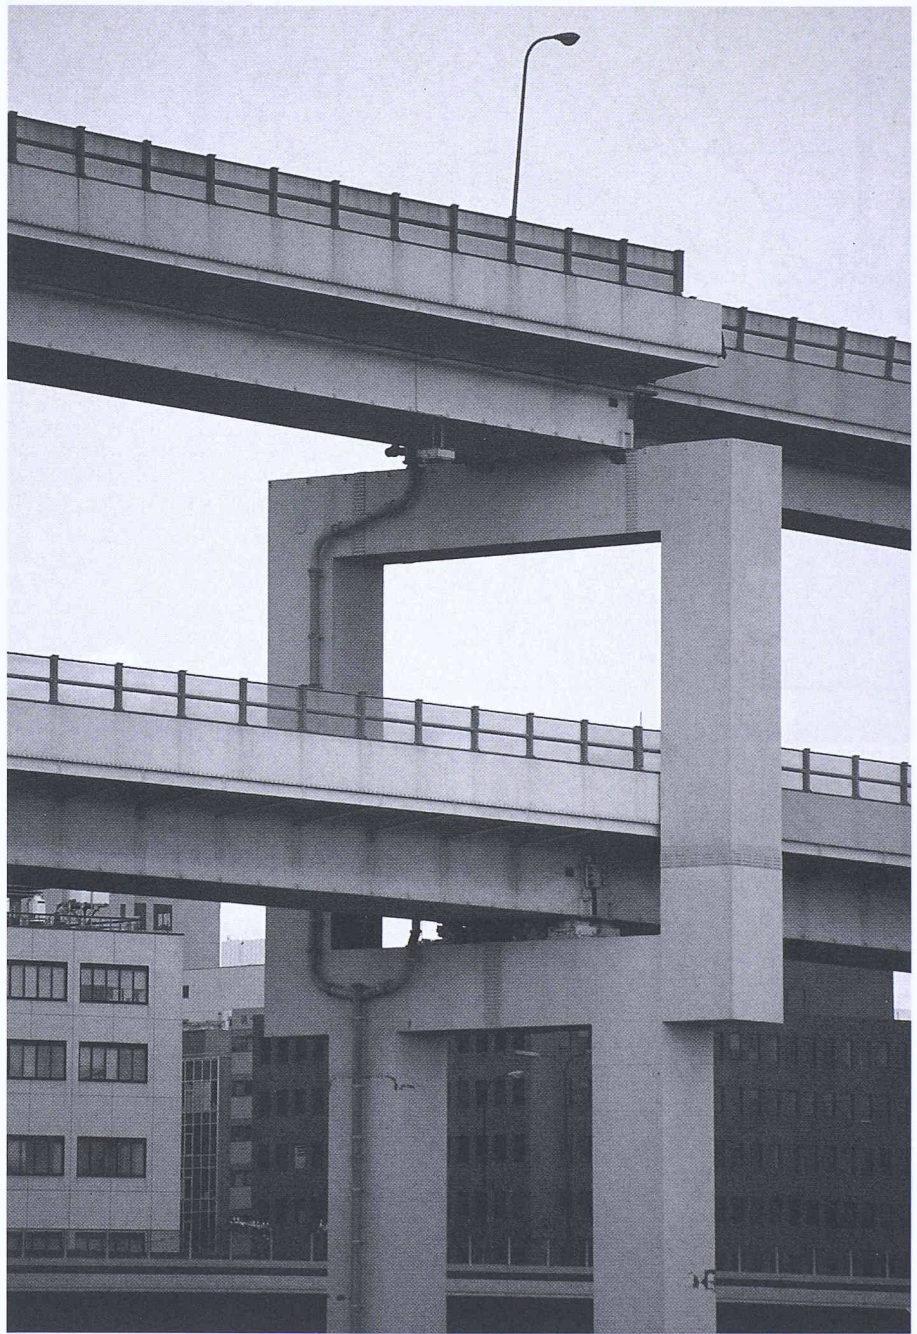
Bild 12.  
Beinahe-Absturz des oberen Brückenträgers

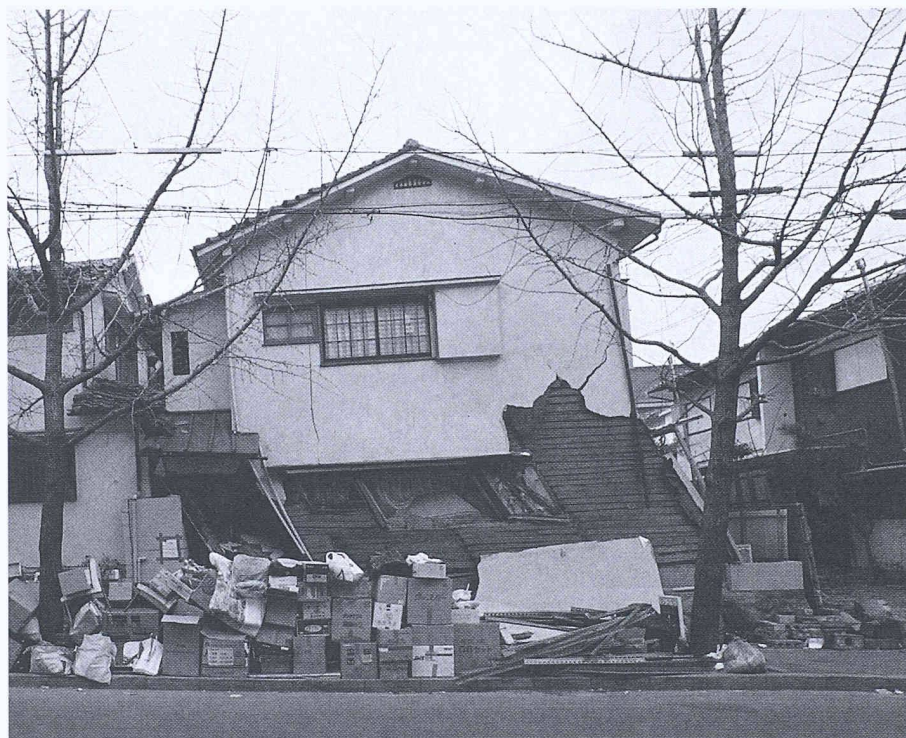
Bild 14 zeigt typische Schadenmerkmale eines Holzbaus. Das Gebäude ist infolge eines «soft-story»-Effekts etwa 1.5 m nach links gekippt. Deutlich erkennbar ist das wenig versteifte Untergeschoss. Auf der rechten Seite ist eine 1.5 m bis 2 m breite Wand als Versteifung vorhanden. Die aufgenagelte Wandplatte ist im Erdgeschoss vollständig, im Obergeschoss teilweise abgebrochen. Als Versteifung bleibt nur noch der nicht diagonal versteifte Lattenrost übrig.

Bild 14. Nach links gekipptes Holzhaus («soft-story»-Effekt)

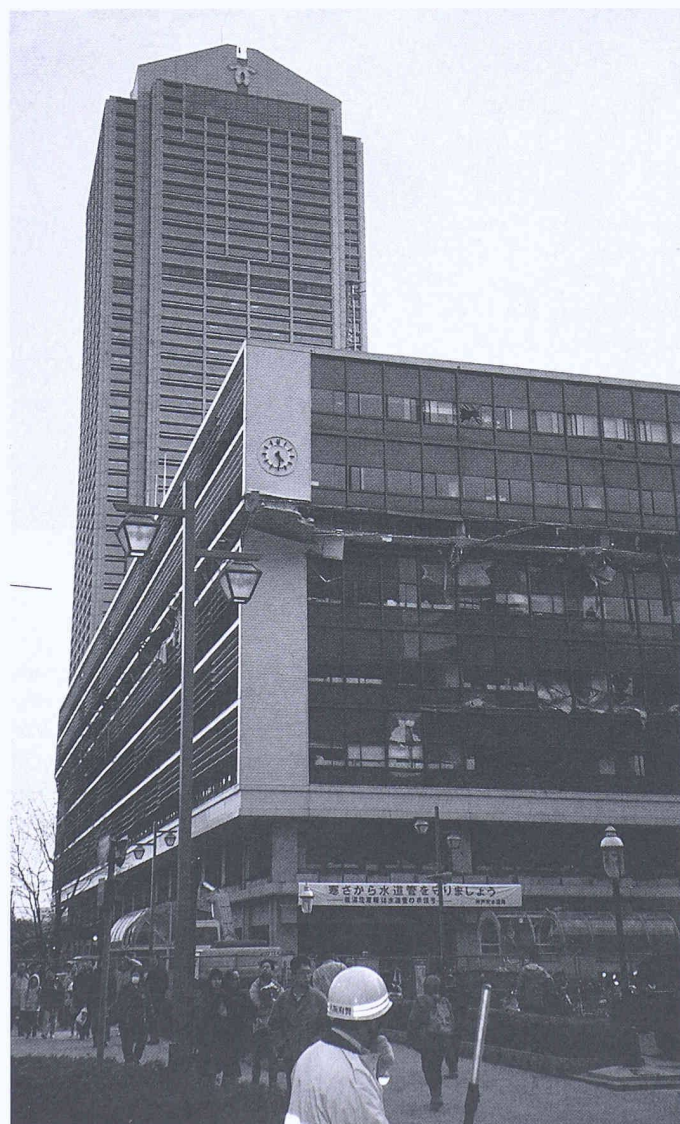
Bild 15. Gebäude der Stadtverwaltung mit Mittelgeschosseinsturz

Hierzu hat sicher die wesentliche Verschärfung der japanischen Erdbebenbestimmungen für Hochbauten im Jahre 1981 beigetragen. So ist zum Beispiel der flache Bau der Stadtverwaltung von Kobe aus dem Jahre 1957 im drittobersten Stockwerk eingestürzt (im Vordergrund von Bild 15), dagegen blieb das 1989 eingeweihte Hochhaus der Stadtverwaltung voll funktionstüchtig, inklusive Lift (im Hintergrund von Bild 15). Neben den Baunormen spielte hier das unterschiedliche Schwingungsverhalten der beiden Bauwerke eine wichtige Rolle. Der steifere Flachbau war viel empfindlicher auf die relativ hochfrequente Bodenbewegung. Einen Einblick in ein Grossraumbüro des Flachbaus unmittelbar unterhalb des eingestürzten Stockwerkes bietet Bild 16. Neben dem allgemeinen Durcheinander fiel auf, dass das Tragwerk hier nur wenige Risse aufwies. Die Schäden blieben praktisch auf das darüberliegende, eingestürzte Stockwerk begrenzt.

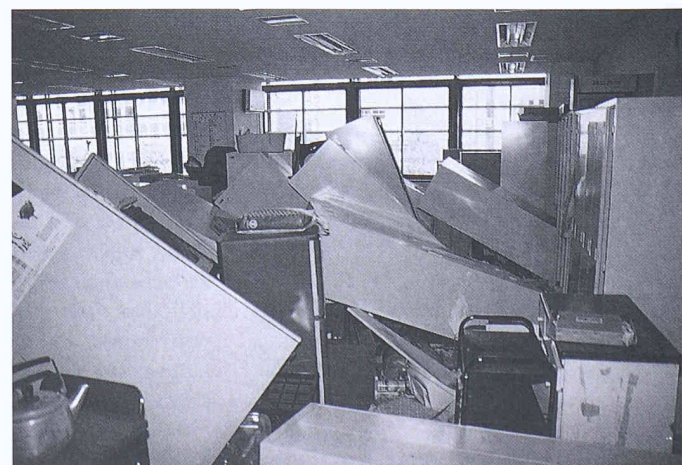
Bild 16. Umgestürzte Büromöbel in Gebäude von Bild 15

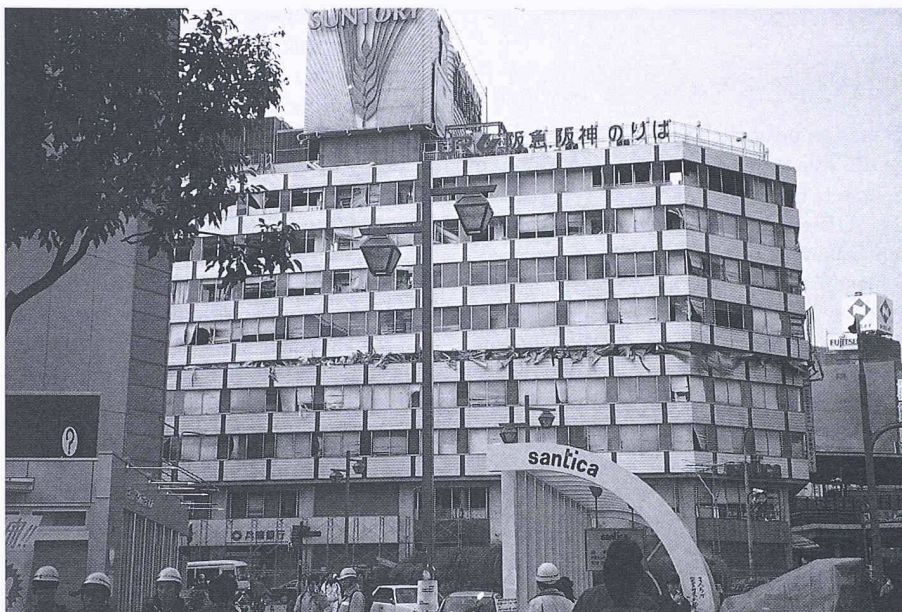
Bild 17.  
Geschäftshaus mit Mittelgeschosseinsturz

Der Einsturz eines einzelnen Stockwerkes, sei es des Erdgeschosses oder eines Geschosses auf mittlerer Höhe, war der charakteristische Schadenmechanismus mehrgeschossiger Skelettbauten. Betroffen waren vor allem Geschäftshäuser (Bild 17), aber auch einzelne Wohnbauten und ein Spital. Der obere, eingestürzte Teil wies dabei eine auffallend geringe horizontale Verschiebung auf. Wenn der Einsturz im Erdgeschoss stattfand, war dies in vielen Fällen auf grosse Öffnungen und entsprechend reduzierte Steifigkeiten in diesem Geschoss, sogenannte «soft-story»-Effekte, zurückzuführen. Zur abschliessenden Erklärung der vielen Mittelgeschosseinstürze

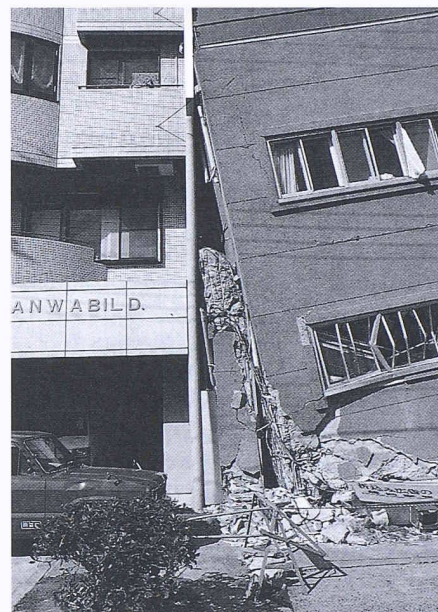
Bild 18.  
Eingestürztes älteres Gebäude lehnt sich an unbeschädigten Neubau
