Artikel: Erneuerung einer Betonfassade: das Schwesternhochhaus des Universitätsspitals in Zürich als Beispiel
Autor: Kägi, Jürg / Gubler, Hans
DOI: <https://doi.org/10.5169/seals-78801>

Jürg Kägi, Zürich, Hans Gubler, Avegno

Erneuerung einer Betonfassade

Das Schwesternhochhaus des Universitätsspitals in Zürich als Beispiel

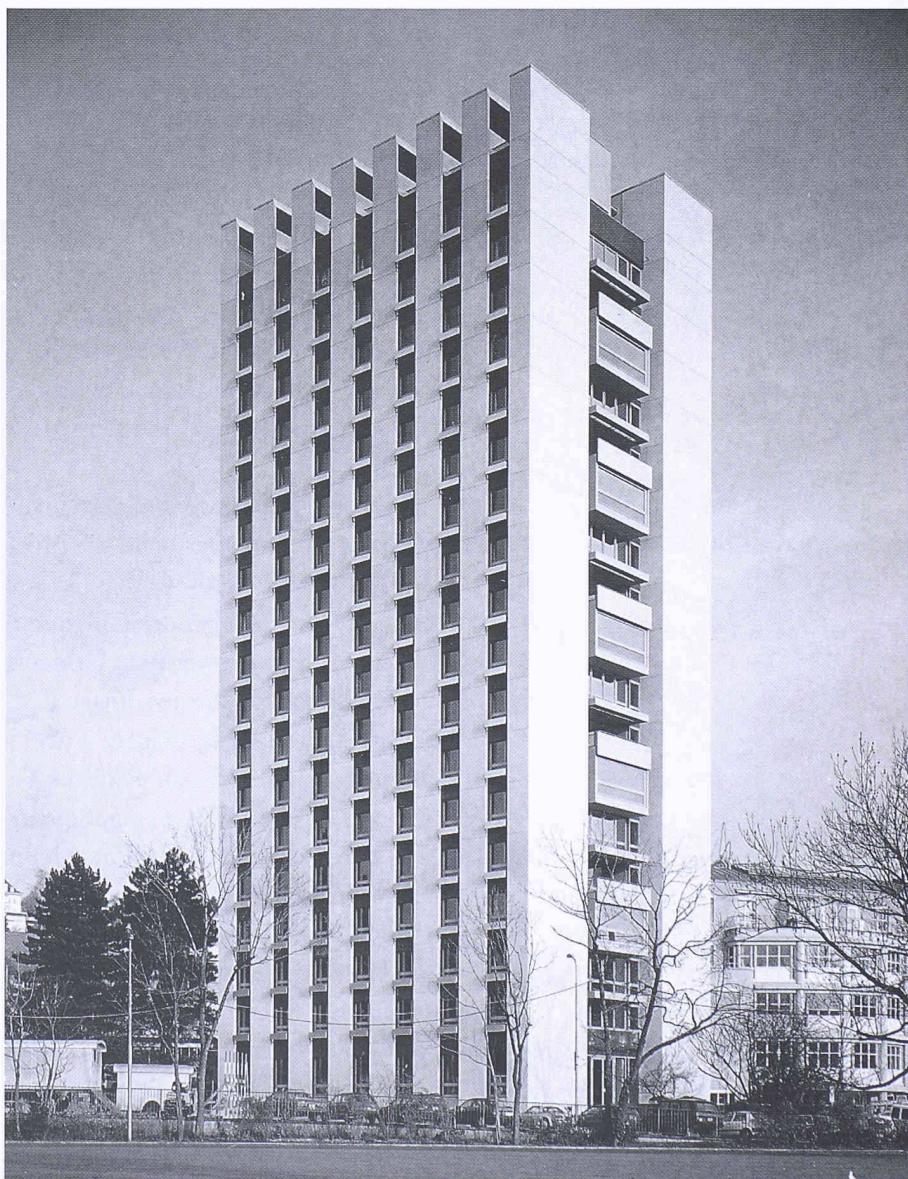
Bild 1.
Das Schwesternhochhaus des Universitätsspitals in Zürich, ursprünglich erbaut von Jakob Zweifel, nach abgeschlossener Sanierung

Die grosse Höhe des Bauwerks und das aus Vorbenetzung und Nachbehandlung stammende Wasser verursachten zu Beginn einige Schwierigkeiten. Von entscheidender Bedeutung für das gute Gelingen der Sanierung (Bild 1) waren die stets gleiche Zusammensetzung der Ausgangsmischung und die sorgfältige Verarbeitung derselben zum richtigen Zeitpunkt. Der Aufwand für die Überwachung und qualitätssichernde Massnahmen bei solch anspruchsvollen Arbeiten sollte nicht unterschätzt werden.

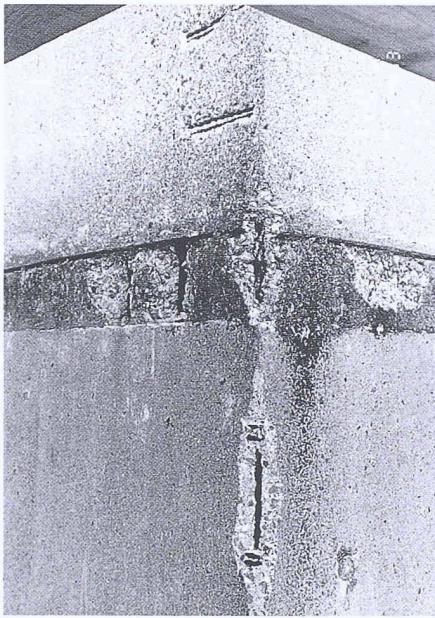
aus bewährt. Hingegen ist auch an diesen Betonfassaden die Zeit nicht spurlos vorübergegangen. Die Karbonatisierung hatte eine mittlere Tiefe von 10 mm erreicht, an einzelnen Stellen auch mehr. Verschmutzungen und Algenbewuchs beeinträchtigten zudem das Erscheinungsbild. Eine wesentliche Komponente der architektonischen Idee war ja der helle Beton mit Weisszement. Die Karbonatisierung drohte die Armierungsüberdeckung zu überschreiten, und man stellte etliche Abplatzungen infolge rostender Bewehrung fest (Bild 2).

Bild 2.
Schadenbild: korrodierte Armierung, Betonabplatzungen, vor allem an Deckenstirnen und Kanten

Am Schwesternhochhaus wurden nur Handlanzen eingesetzt (Bild 3). Die beiden Lanzenführer hatten den oberflächennahen Beton bis zu 10 mm Tiefe abzutragen. Gleichzeitig war der Untergrund aufzurauen, um so eine gute Verzahnung mit dem Spritzbeton sicherzustellen. Der Zeitbedarf für die Fertigstellung eines Geschosses von etwa 140 m² Betonoberfläche betrug 3 bis 4 Arbeitstage.

24 Stunden mit Sprühdüsen genässt. Alle Kanten (Fenster- und Türleibungen sowie Gebäudeecken) mussten profilgerecht geschalt und die horizontalen Scheinfugen wiederhergestellt werden. In einem ersten Arbeitsgang wurden alle Vertiefungen mit Spritzbeton ausgefüllt (sogenannte Reprofilierung) und eine erste Spritzbetonschicht von 1 bis 2 cm Stärke aufgetragen. Tags darauf wurde eine zweite Spritzbetonlage aufgebracht, deren Oberfläche profilgerecht abgerieben und dabei die Schalbrettstruktur nachgebildet. Die fertigen Spritzbetonoberflächen schützte man mit Vliesabdeckungen vor zu rascher Austrocknung und Verschmutzung und besprühnte sie während zweier Wochen ununterbrochen mit Wasser.

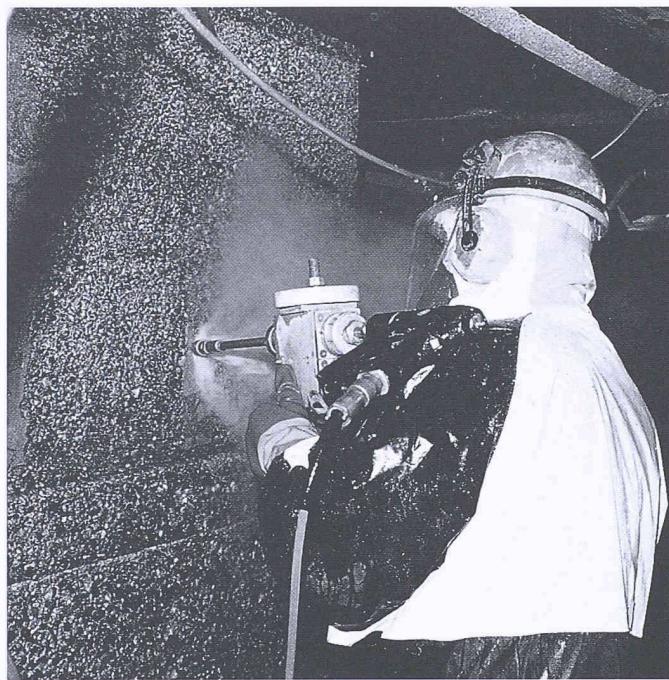
Bild 3.
Lanzenführer beim Betonabtrag und Aufrauhen des Traggrundes mittels Wasser-Hochstdruck 2000 bar

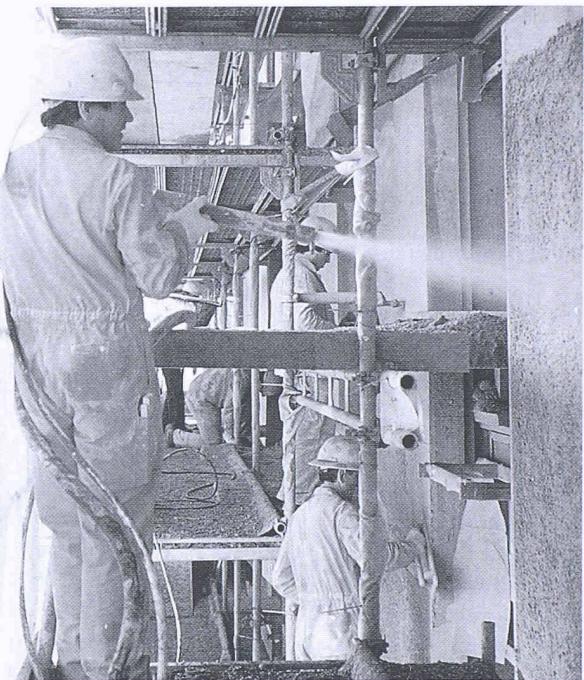
Bild 4.
Auftragen der Spritzbetonverkleidung durch den Düsenführer. Im Hintergrund wird die Oberfläche nachgearbeitet

Vor dem Spritzbetonauftrag (Bild 4) wurde die aufgerauhte Altbetonoberfläche nochmals sauber gewaschen und während
