Zeitschrift: Schweizer Ingenieur und Architekt

Autor: Kägi, Jürg / Gubler, Hans

Erneuerung einer Betonfassade

Das Schwesternhochhaus des Universitätsspitals in Zürich als Beispiel

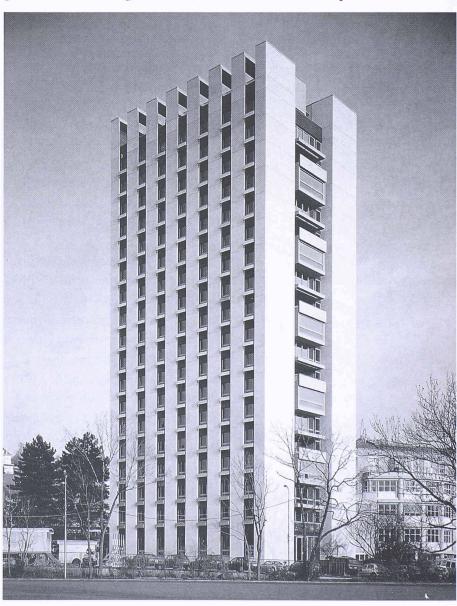
Bild 1.

Das Schwesternhochhaus des Universitätsspitals in Zürich, ursprünglich erbaut von Jakob Zweifel, nach abgeschlossener Sanierung

Die grosse Höhe des Bauwerks und das aus Vorbenetzung und Nachbehandlung stammende Wasser verursachten zu Beginn einige Schwierigkeiten. Von entscheidender Bedeutung für das gute Gelingen der Sanierung (Bild 1) waren die stets gleiche Zusammensetzung der Ausgangsmischung und die sorgfältige Verarbeitung derselben zum richtigen Zeitpunkt. Der Aufwand für die Überwachung und qualitätssichernde Massnahmen bei solch anspruchsvollen Arbeiten sollte nicht unterschätzt werden.

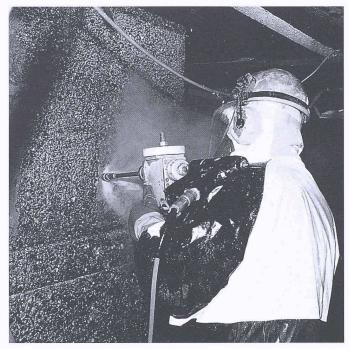
Am Schwesternhochhaus wurden nur Handlanzen eingesetzt (Bild 3). Die beiden Lanzenführer hatten den oberflächennahen Beton bis zu 10 mm Tiefe abzutragen. Gleichzeitig war der Untergrund aufzurauhen, um so eine gute Verzahnung mit dem Spritzbeton sicherzustellen. Der Zeitbedarf für die Fertigstellung eines Geschosses von etwa 140 m² Betonoberfläche betrug 3 bis 4 Arbeitstage.

Bild 3. Lanzenführer beim Betonabtrag und Aufrauhen des Traggrundes mittels Wasser-Höchstdruck 2000 bar

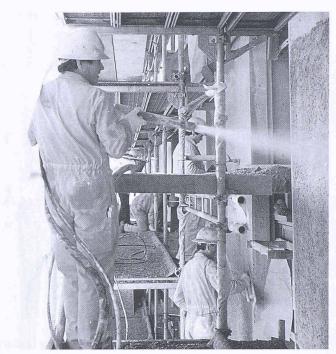
Bild 4.

Auftragen der Spritzbetonverkleidung durch den
Düsenführer. Im Hintergrund wird die Oberfläche
nachgearbeitet

Vor dem Spritzbetonauftrag (Bild 4) wurde die aufgerauhte Altbetonoberfläche nochmals sauber gewaschen und während 24 Stunden mit Sprühdüsen genässt. Alle Kanten (Fenster- und Türleibungen sowie Gebäudeecken) mussten profilgerecht geschalt und die horizontalen Scheinfugen wiederhergestellt werden. In einem ersten Arbeitsgang wurden alle Vertiefungen mit Spritzbeton ausgefüllt (sogenannte Reprofilierung) und eine erste Spritzbetonschicht von 1 bis 2 cm Stärke aufgetragen. Tags darauf wurde eine zweite Spritzbetonlage aufgebracht, deren Oberfläche profilgerecht abgerieben und dabei die Schalbrettstruktur nachgebildet. Die fertigen Spritzbetonoberflächen schützte man mit Vliesabdeckungen vor zu rascher Austrocknung und Verschmutzung und besprühte sie während zweier Wochen ununterbrochen mit Wasser.
