**Artikel:** Kobe nach einem Jahr Wiederaufbau  
**Autor:** Lachet, Corinne / Koller, Martin G.  
**DOI:** <https://doi.org/10.5169/seals-78975>

Corinne Lachet, Grenoble, Martin G. Koller, Carouge

# Kobe nach einem Jahr Wiederaufbau

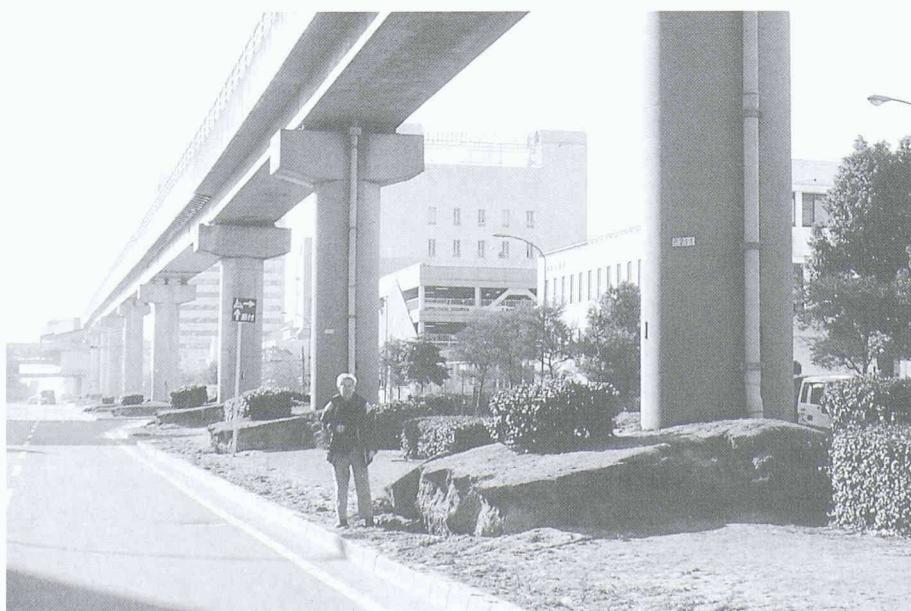
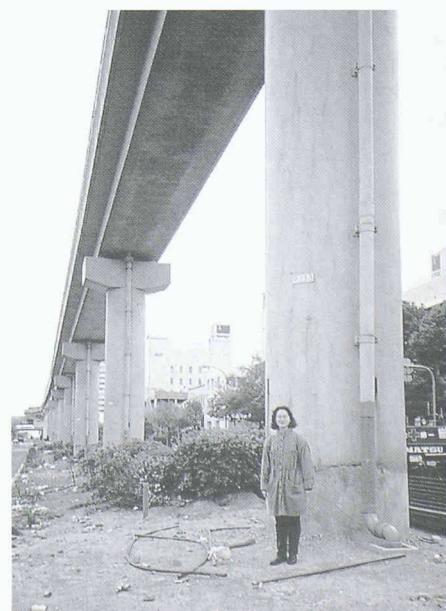
1  
Praktisch homogene Setzung auf Port Island infolge Bodenverflüssigung  
links: kurz nach dem Erdbeben  
rechts: 14 Monate später

Auf Port Island sind spektakuläre Setzungen von bis zu einem Meter, längs der Quais sogar noch mehr aufgetreten. Bild 1 zeigt deutlich den Unterschied im Bodenniveau längs der Pfeiler der aufgeständerten Hafenbahn, die die Insel mit dem

Stadtzentrum verbindet. Das Foto links wurde kurz nach dem Beben aufgenommen, das Foto rechts entspricht der Situation Ende März 1996. Am Pfeiler sieht man immer noch die Spuren des ursprünglichen Bodenniveaus, obwohl inzwischen Nivellierungsarbeiten vorgenommen wurden.

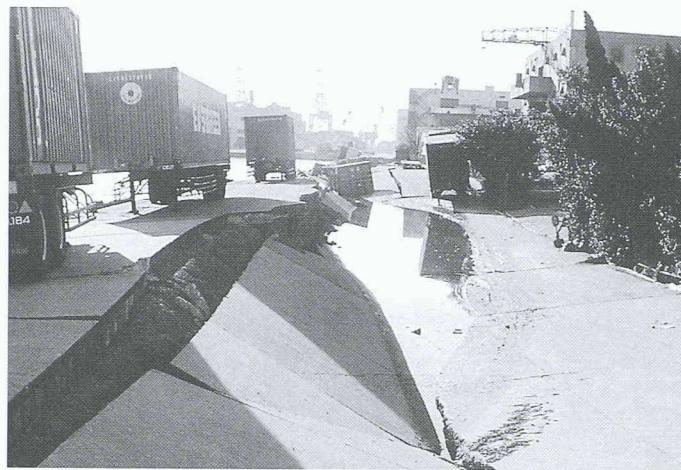
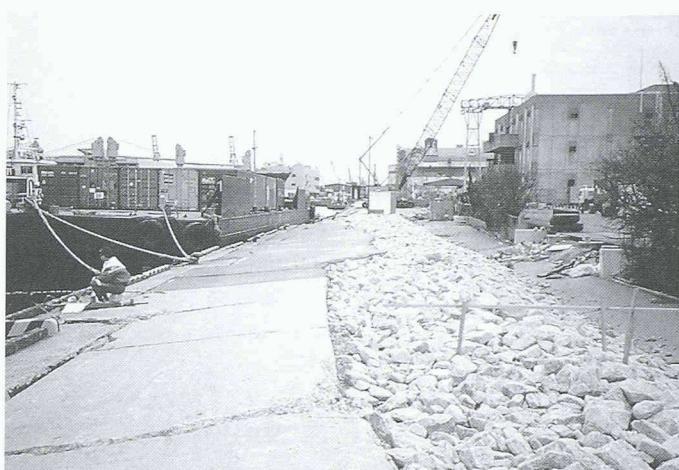
2  
Hinterfüllung der abgesackten Quaibereiche mittels gebrochener Blöcke  
links: kurz nach dem Erdbeben  
rechts: 14 Monate später

Einige Quais mit Lade- und Entladevorrichtungen für Schiffe sind provisorisch repariert. Die abgesackten Bereiche wurden mit grösseren Mengen gebrochener Steinblöcke aufgeschüttet (Bild 2). Kleinere Klüfte wurden mit Beton gefüllt. Die Krane, die sich früher auf Schienen befanden, wurden notdürftig mit Hilfe von Ad-hoc-Unterstützungen zurück in die Vertikale gebracht. Diese provisorischen Massnahmen haben eine schnelle beschränkte Betriebsaufnahme erlaubt, während sich die umfassende Instandstellung der Hafenanlagen auf zwei Jahre erstrecken wird.

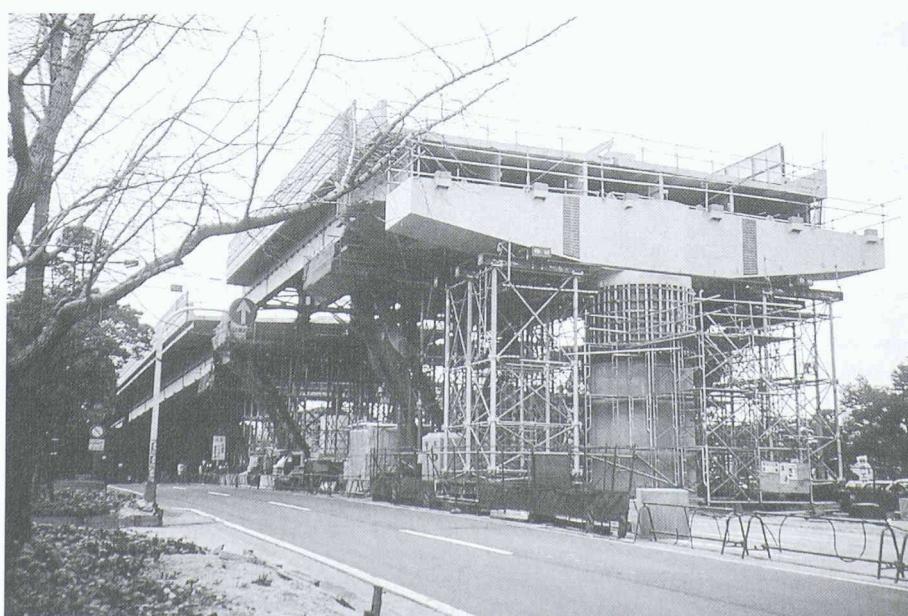
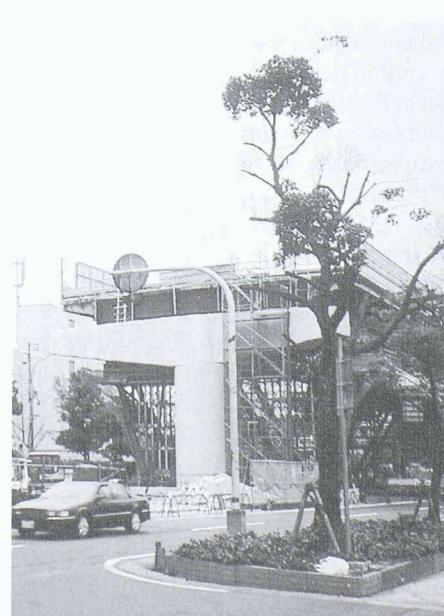
3  
Reparatur und Verstärkung der Stahlbetonpfeiler des Hanshin Highways  
links: im oberen Bereich ist die Armierung der Stahlbeton-Verstärkung sichtbar  
rechts: die Arbeiten sind beendet; der Verstärkungsbeton ist mit Stahlplatten beplankt

Kurz nach dem Beben wurde jeder Pfeiler des Expressways im Detail inspiziert. Die am stärksten beschädigten wurden abgebrochen, während die weniger in Mitleidenschaft gezogenen repariert und verstärkt wurden. Was die Stahlbetonpfeiler anbetrifft, wurden die beschädigten Bereiche von losen Teilen befreit und gereinigt, Armierungseisen neu eingesetzt und mit Beton ausgegossen. Schliesslich wurden sämtliche Pfeiler mit einer zusätzlichen, stark armierten Betonschicht von 20 bis 30 cm Stärke umgeben und mit einem Stahlmantel beplankt (Bilder 3 und 4), was nicht nur den Widerstand, sondern vor allem auch die Duktilität beträchtlich erhöht. Ein Film aus Epoxyharz sorgt für die Verbindung zwischen Stahlmantel und Beton.

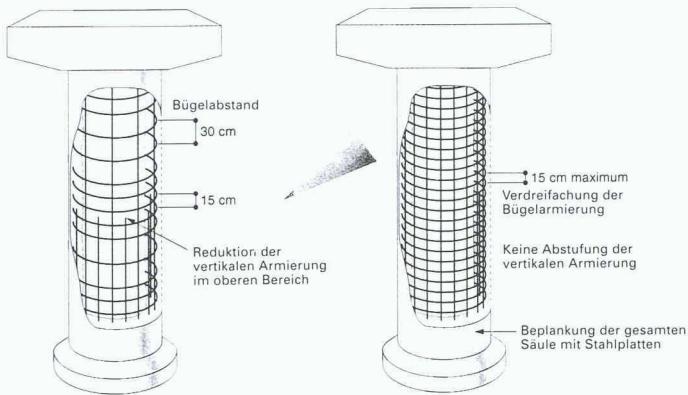
4  
Schema der Armierung der neuen beziehungsweise verstärkten Pfeiler im Vergleich zur früheren Anordnung

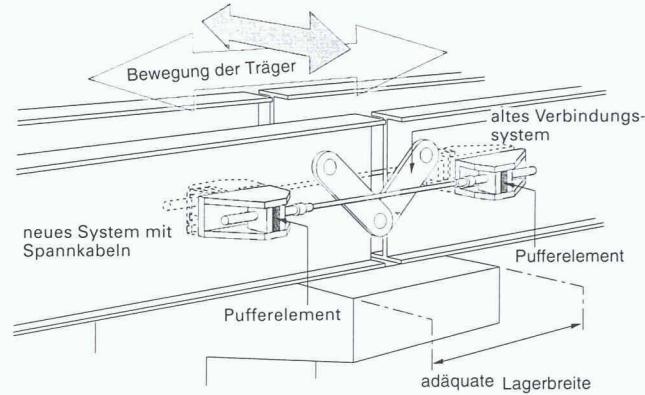
5  
Schema der neuen Verbindung zwischen den Hauptträgern mit Hilfe von Spannkabeln und des alten Systems mit V-förmig angeordneten Stäben; das neue System wird überall zusätzlich angebracht.

Die eingestürzten Teile des Expressways werden zurzeit vollständig neu gebaut. Wesentlich leichtere Stahlträger ersetzen die früheren Betonträger. Trotzdem sinkt das Totalgewicht nur wenig unterhalb dasjenige der früheren Hochstrasse, weil nun neu Lärmschutzwände sowie teilweise Pannenstreifen vorgesehen sind. Schliesslich werden zwischen den Pfeilern und den Hauptträgern Lager aus Elastomeren und Blei eingefügt, die ein besseres seismisches Verhalten bewirken sollen. Im weiteren werden die Verbindungen zwischen den Trägern der einzelnen Felder ersetzt durch ein System mit Spannkabeln, so dass eine grössere Bewegungsfreiheit sowohl in lateraler wie longitudinaler Richtung entsteht (Bild 5). Tatsächlich wurde das alte System mit Stäben in V-Form vielerorts infolge differentieller lateraler Verschiebungen ausgerissen.

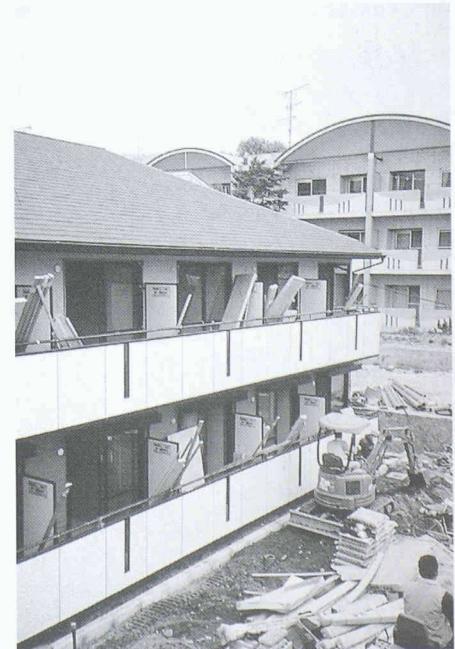
7  
Neue Wohnbauten aus modernen Komposit-Materialien

also noch immer unter sehr schwierigen Wohnbedingungen. Schliesslich erscheint ein bisschen überall in der Stadt ein neuer Häusertyp: sehr modern, vorfabriziert und schnell aufgebaut. Verwendet werden moderne Materialien und Strukturen, deren Feuer-, Erdbeben- und Taifun-Widerstand sehr hoch sein soll, glaubt man den Tests, die von den Herstellern auf Werbevideos gezeigt werden (Bild 7).

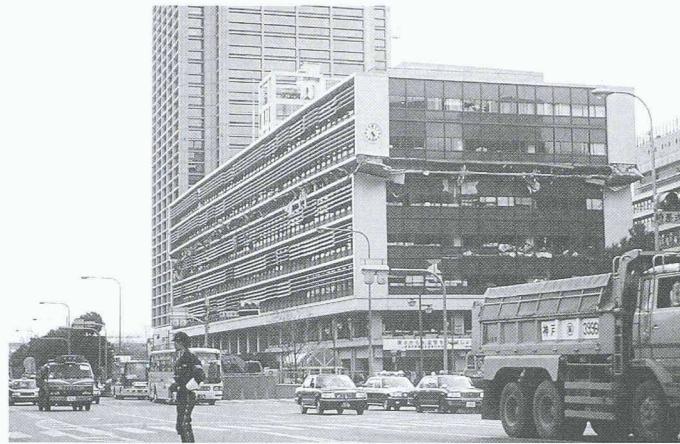
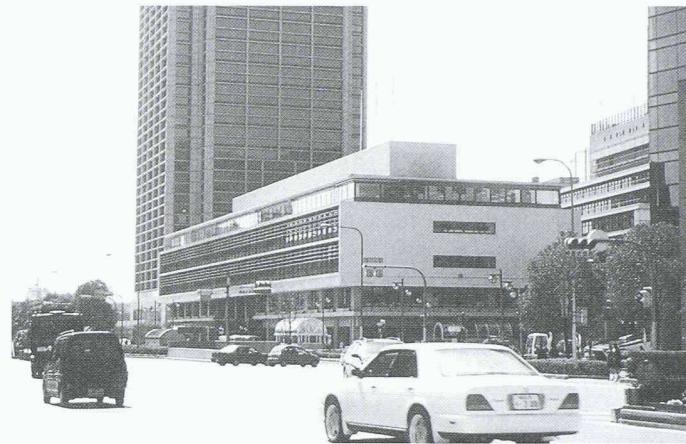
6  
Gebäude der Stadtverwaltung Kobes mit Mittelgeschosseinsturz  
links: kurz nach dem Erdbeben  
rechts: nach der Rehabilitation, 14 Monate später

Grosse Anstrengungen wurden unternommen, die weniger beschädigten Gebäude zu reparieren, statt abzubrechen. Auf den Fassaden zahlreicher Bauten lassen sich Spuren von ausgebesserten Rissen erkennen, die sich beim Erdbeben gebildet hatten. Bei einigen Gebäuden, bei denen ein Zwischenstockwerk zusammengebrochen war, fehlen nun die oberen Etagen, und auf der Höhe des zusammengebrochenen Stockwerkes wurde ein neues Dach errichtet, während die unteren Bereiche klassische Reparaturen erfahren haben. Ein Beispiel dieser Rehabilitationsweise ist in Bild 6 zu sehen. Es handelt sich um ein Gebäude der Stadtverwaltung von Kobe. Dieses Vorgehen, weniger teuer als ein Neubau, erlaubt, diese Bauten verhältnismässig schnell wieder – in reduziertem Ausmass – zu nutzen. Das Gebäude der Stadtverwaltung beispielsweise wurde am 25.3.96 wiedereröffnet.
