Artikel: Kobe nach einem Jahr Wiederaufbau

Autor: Lachet, Corinne / Koller, Martin G.

Kobe nach einem Jahr Wiederaufbau

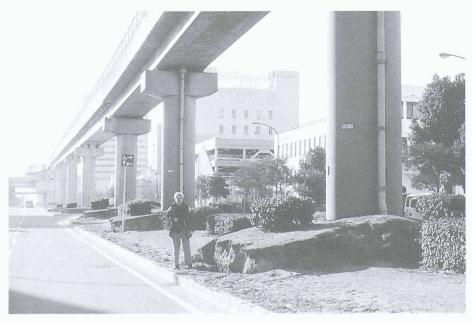
Das Wiederaufbauprogramm sieht viele städtebauliche Massnahmen vor, die eine bessere Bewältigung von GrosskataPraktisch homogene Setzung auf Port Island infolge Bodenverflüssigung links: kurz nach dem Erdbeben rechts: 14 Monate später

Auf Port Island sind spektakuläre Setzungen von bis zu einem Meter, längs der Quais sogar noch mehr aufgetreten. Bild 1 zeigt deutlich den Unterschied im Bodenniveau längs der Pfeiler der aufgeständerten Hafenbahn, die die Insel mit dem

Stadtzentrum verbindet. Das Foto links wurde kurz nach dem Beben aufgenommen, das Foto rechts entspricht der Situation Ende März 1996. Am Pfeiler sieht man immer noch die Spuren des ursprünglichen Bodenniveaus, obwohl inzwischen Nivellierungsarbeiten vorgenommen wurden.

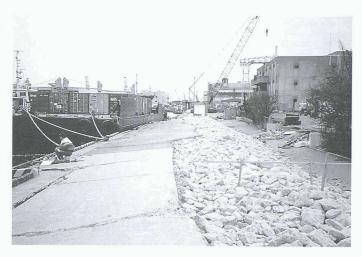
2

Hinterfüllung der abgesackten Quaibereiche mittels gebrochener Blöcke links: kurz nach dem Erdbeben rechts: 14 Monate später

Einige Quais mit Lade- und Entladevorrichtungen für Schiffe sind provisorisch repariert. Die abgesackten Bereiche wurden mit grösseren Mengen gebrochener Steinblöcke aufgeschüttet (Bild 2). Kleinere Klüfte wurden mit Beton gefüllt. Die Krane, die sich früher auf Schienen befanden, wurden notdürftig mit Hilfe von Ad-hoc-Unterstützungen zurück in die Vertikale gebracht. Diese provisorischen Massnahmen haben eine schnelle beschränkte Betriebsaufnahme erlaubt, während sich die umfassende Instandstellung der Hafenanlagen auf zwei Jahre erstrecken wird.

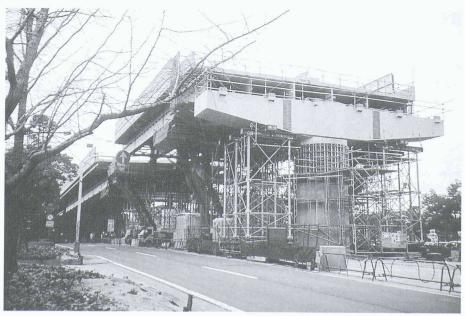
Reparatur und Verstärkung der Stahlbetonpfeiler des Hanshin Highways links: im oberen Bereich ist die Armierung der Stahlbeton-Verstärkung sichtbar rechts: die Arbeiten sind beendet; der Verstärkungsbeton ist mit Stahlplatten beplankt

Kurz nach dem Beben wurde jeder Pfeiler des Expressways im Detail inspiziert. Die am stärksten beschädigten wurden abgebrochen, während die weniger in Mitleidenschaft gezogenen repariert und verstärkt wurden. Was die Stahlbetonpfeiler anbetrifft, wurden die beschädigten Bereiche von losen Teilen befreit und gereinigt, Armierungseisen neu eingesetzt und mit Beton ausgegossen. Schliesslich wurden sämtliche Pfeiler mit einer zusätzlichen, stark armierten Betonschicht von 20 bis 30 cm Stärke umgeben und mit einem Stahlmantel beplankt (Bilder 3 und 4), was nicht nur den Widerstand, sondern vor allem auch die Duktilität beträchtlich erhöht. Ein Film aus Epoxyharz sorgt für die Verbindung zwischen Stahlmantel und

Stahlpfeiler, die nur schwache Beulen aufwiesen, wurden mit Hämmern und gelegentlich mit Erhitzen in ihre ursprüngliche Form zurückgebracht. Bei Pfeilern, die stärker beschädigt waren und beispielsweise sogenannte «elephant footing»-Verformungen erlitten hatten, wurden die beschädigten Partien ersetzt, während der Rest, der noch intakt war, beibehalten wurde. Verschiedene Fachleute haben empfohlen, die Metallpfeiler bis zu einer gewissen Höhe mit Beton zu injizieren, doch bleibt die Wirkung dieser Massnahme noch Gegenstand von Diskussionen.

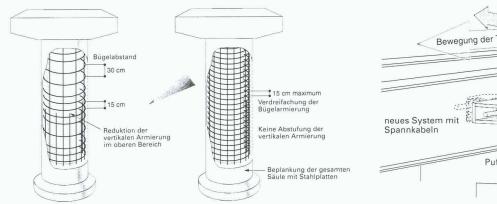
Schema der Armierung der neuen beziehungsweise verstärkten Pfeiler im Vergleich zur früheren Anordnung
