Artikel: Schäden und Schwachstellen bei Flachdächern
Autor: Büchli, Roland
DOI: <https://doi.org/10.5169/seals-79035>

Roland Büchli, Dübendorf

Schäden und Schwachstellen bei Flachdächern

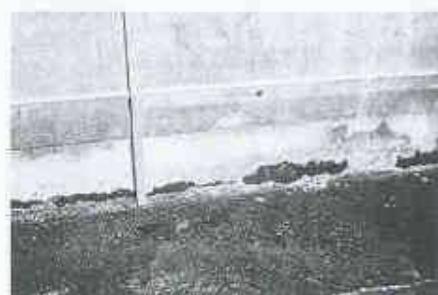
5
Das falsche Material am richtigen Ort

Bild 5 zeigt einen Winkelblechanschluss bei einem Parkplatz. Infolge Streusalz und falscher Wahl des Blechmaterials war dieses nach kurzer Zeit durchgerostet.

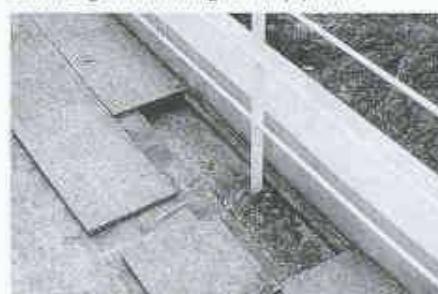
6
Schwierige Abdichtung der Kopfplatte

Geländerpfosten, die praktisch aus dem Terrassenbelag »wachsen«, bilden ein hohes Risiko bezüglich Undichtigkeit (Bild 6). Die Abdichtung über der Kopfplatte des Geländerpfostens wurde mittels Flüssigkunststoff ausgeführt, was besonders über den Schraubenköpfen sehr fragwürdig ist.

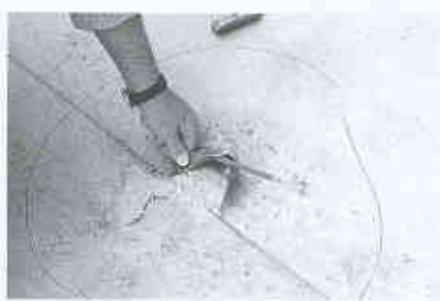
7
Unsorgfältige Verschweisung

Durch eine unsorgfältige Ausführung oder aus Unkenntnis der Vorschriften entstehen oft Fehler, die im Laufe der Zeit ein Versagen der Abdichtung zur Folge haben können. Auch wenn die Mängel oft unbedeutend erscheinen, haben sie auf die Nutzungsdauer der Abdichtung einen nachteiligen Einfluss. Mangelhaft verschweißte Nähte sind vor allem bei ungenügendem Gefälle nur schwer zu findende Leckstellen (Bild 7). Wichtig sind daher die Kontrollen vor dem Eindecken der Abdichtung mit einer Schutzschicht. Die Kontrolle der Nähte erfolgt durch Wässern, falls eventuelle Wasseraustritte kontrolliert werden können, andernfalls hilft auch ein stumpfer Schraubenzieher, der den Nähten entlang geführt wird.

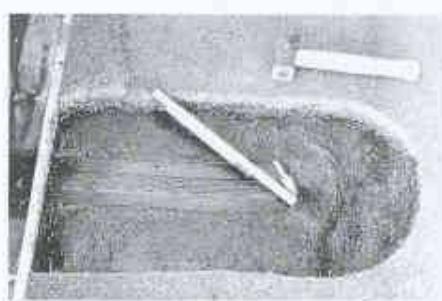
8
Keine Haftung der bituminösen Abdichtung auf der Blehdilatation

Die Verklebung von Bitumen- und Polymerbitumen-Bahnen auf Metallblechen erfordert eine Vorbehandlung dieser Bleche. Wird dies nicht gemacht, haftet die Abdichtung sehr schlecht. Bild 8 zeigt ein Beispiel mit mangelhafter Verklebung einer Polymerbitumen-Dichtungsbahn auf einem Dilatationselement aus Kupferblech. Der Meterstab steckt in einer Stelle, wo keine Haftung vorhanden ist. Hier drang Wasser ein und durchnässte grosse Teile der Wärmedämmung.

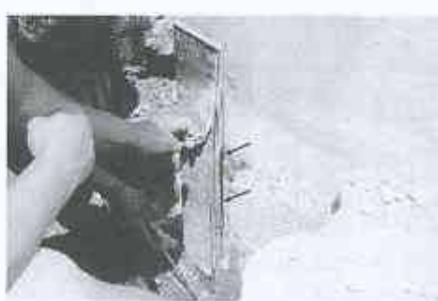
9
Keine Haftung der Kittfuge auf Anstrich

Bild 9 zeigt eine Kittfuge, die unter Terrain gegen eine Betonwand mit Schutzanstrich ausgeführt wurde, wobei man übersah, dass das Dichtungsmaterial auf dem Schutzanstrich keine Haftung hatte. Wegen ungünstigem Hinterfüllmaterial staute sich Wasser an dieser Stelle und drang ins Innere.

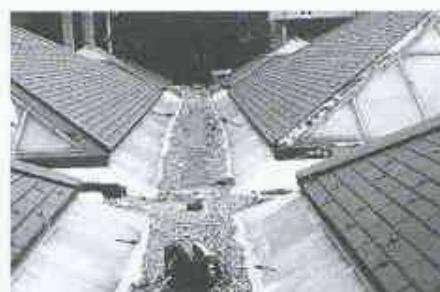
15
Freigespannte Abdichtung

Eine Gefahr bei frei spannender Abdichtung ist die mechanische Beschädigung, z.B. durch Hagelschlag. In Bild 15 ist eine Situation sichtbar, bei der der Kies von der Aufbordung weggerutscht ist. An den hellen Streifen entlang der Kiesschicht liegt die Abdichtung hohl. Bei einem Unwetter mit Hagel wurden hier Löcher in die Abdichtung geschlagen. Erschwerend kommt dazu, dass infolge der Abkühlung der Abdichtung durch die Hagelkörner das schon versprödete Material noch anfälliger auf mechanische Beschädigungen wird.

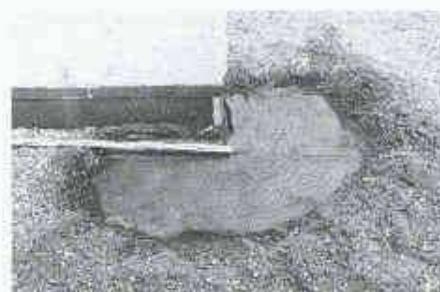
16
Gerichtete Risse in Deckbitumen infolge Spannungen in der Abdichtung

Treten z.B. wegen fehlender Dilatationen oder zu grosser Abstände zwischen den Elementen Spannungen in der Abdichtung auf; werden die Risse gerichtet, was in Bild 16 sehr gut sichtbar ist. Sie be-

ginn sich am Ende der Abdichtung gegen den vertikalen Schenkel des Winkelbleches abzuschälen. Hier ist es nur eine Frage der Zeit, bis eine Undichtigkeit auftritt.

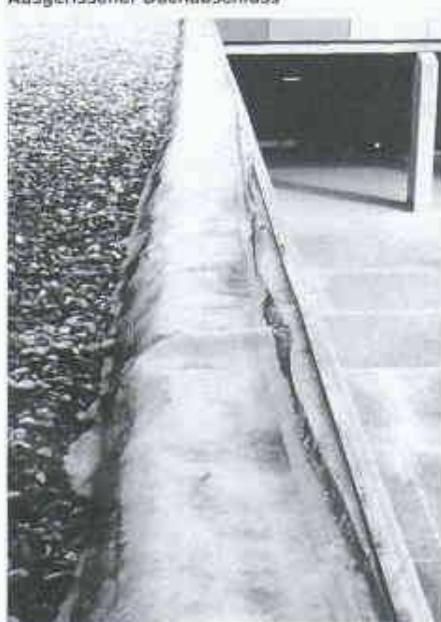
sein. So ist es möglich, dass die Abdichtung aus der Halterung des Dachrandes gerissen wird (Bild 14).

14
Ausgerissener Dachabschluss

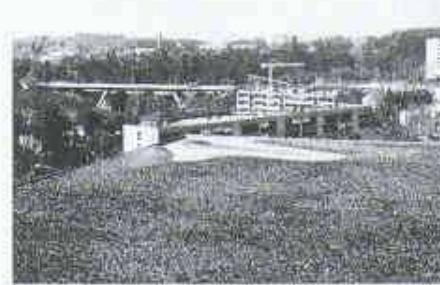
Das Verteilen einer verweichten Kiesschicht gehört ebenfalls zu den regelmässigen Wartungsarbeiten, die von einem Laien ausgeführt werden können. Wenn so grosse Flächen wie in Bild 19 freiliegen, besteht die Gefahr, dass die unbeschwartete Kunststoffabdichtung bei einem Sturm Schaden nimmt.

19
Windverfrachtung der Schutzschicht

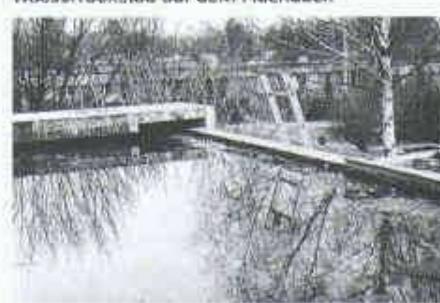
Falls man beim Betreten des Flachdaches Stiefel tragen muss, ist offensichtlich etwas mit der Entwässerung nicht in Ordnung (Bild 20). Die Gefahr, dass bei Was-

20
Wasserrückstau auf dem Flachdach

serrückstau ein Schaden entsteht, ist relativ gross, besonders wenn für die Abschlüsse Winkelbleche eingesetzt wurden. Ein geschickt plazierter Notüberlauf macht auf verstopfte Abläufe aufmerksam und ist in jedem Fall empfehlenswert.

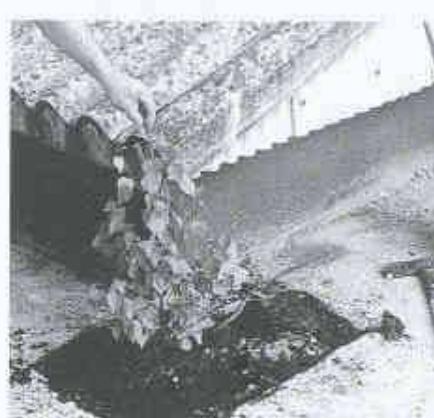
Wenn Bäume auf einem Kiesdach wachsen, wie in Bild 21 dargestellt, wurde offensichtlich der Unterhalt schon längere Zeit vernachlässigt. Das Wurzelwerk hat sich in diesem Fall schon weit in die Wärmedämmung aus Kork verzweigt, und diese ist durch eindringende Feuchtigkeit verrottet.

21
Birken wachsen durch die Abdichtung
