Artikel: Kathodische Korrosionsschutz-Anlage Reussbrücke Intschi

Kathodische Korrosionsschutz-Anlage Reussbrücke Intschi

Die vorliegende Publikation behandelt den kathodischen Korrosionsschutz am Beispiel der Instandsetzung des Brückenpfeilers Nord der Reussbrücke Intschi (A2, Kanton Uri). Über das Langzeitverhalten des kathodischen Korrosionsschutzsystems für Stahlbetonbauten liegen in der Schweiz noch nicht sehr viele Erkenntnisse vor. Die Erfahrungen und das Wissen über den kathodischen Korrosionsschutz (KKS) sollen am Beispiel der KKS-Anlage der Reussbrücke Intschi weitervermittelt werden.

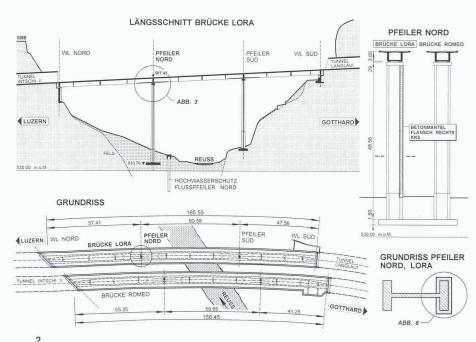
Reussbrücke Intschi, Grundriss, Längsschnitt und Pfeileransichten

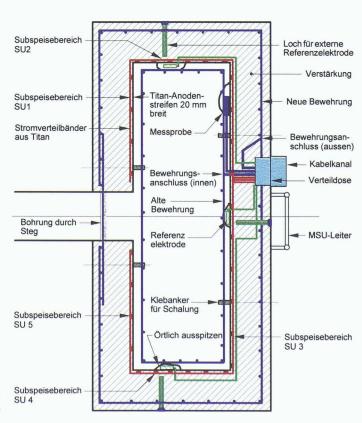
Aufgrund der SGK-Richtlinie C7 wurde die notwendige Dichte der Anoden bestimmt. Die Anodenstreifen wurden in einem Abstand von 10 bis 20 cm so verlegt, dass sie nach Möglichkeit zwischen die vertikalen Bewehrungsstäbe zu liegen kamen. Das in Bild 9 gezeigte Schema des KKS im Pfeiler gibt einen Überblick über die Installationselemente.

Um den Verbund des neuen Betons mit dem bestehenden Pfeiler zu verbessern, wurden in einem vertikalen Abstand von 50 cm Löcher durch den Steg gebohrt, durch die Bewehrungsstäbe als Dorne geführt und mit der neuen Bewehrung verbunden wurden (Bild 9). Dabei war es entscheidend, dass kein Kontakt mit der im Steg vorhandenen alten Bewehrung auftreten konnte. So mussten sämtliche Bohrlöcher so eingemessen werden, dass kein Bewehrungseisen getroffen wurde. Nach dem Einlegen der Stäbe wurde jeder einzelne darauf überprüft, ob tatsächlich kein Kontakt vorlag.

Schematischer Querschnitt durch den Pfeiler mit der KKS-Anlage
