Artikel: Kathodische Korrosionsschutz-Anlage Reussbrücke Intschi
Autor: Huber, Heribert / Schreyer, André / Schmid, Manuel
DOI: <https://doi.org/10.5169/seals-79210>

Heribert Huber, Altdorf, André Schreyer, Zürich, Manuel Schmid, Effretikon

Kathodische Korrosionsschutz-Anlage Reussbrücke Intschi

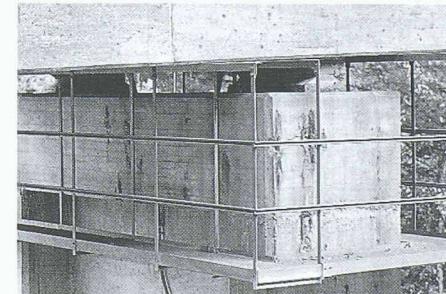
Bei der im Jahre 1988 durchgeföhrten Zustandserfassung vom Brückenuntersichtsgerät aus konnte nur der Pfeilerkopf erfasst werden, weil zum Zeitpunkt der Erfassung noch keine geeigneten Geräte für die Pfeilerkontrolle zur Verfügung standen. Am Pfeilerkopf wurden visuell Korrosion an der Bewehrung und lokale Betonabplatzungen an den Pfeilerkanten festgestellt (Bilder 3 und 6). Eine vollflächige Zustandserfassung und Beurteilung des Pfeilers war erst zum Zeitpunkt der Ausführung nach der Montage des Pfeilergerüsts möglich. Ursprünglich wurde angenommen, dass nur der Pfeilerkopf und der obere Pfeilerbereich sowie die Kanten durch Salzwasser und Bewehrungskorrosion beeinträchtigt waren (Bild 4).

3 Pfeiler Nord, Spur Lora, Ansicht Stützenkopf Steg Nordseite mit Betonabplatzungen und freiliegender Bewehrung

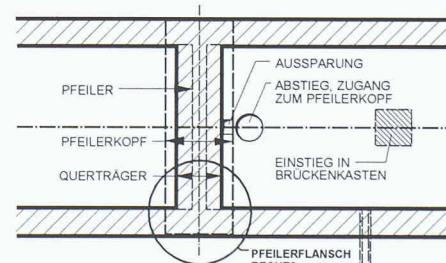
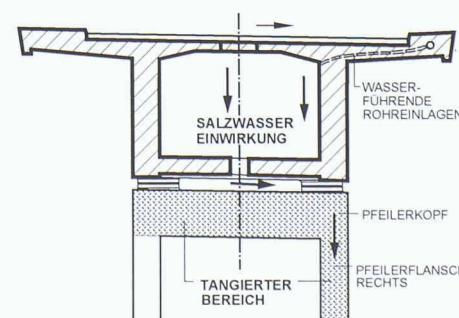
Bei der visuellen Zustandserfassung des 48 Meter hohen, mit einer Gleitschalung erstellten Brückenpfeilers Nord der Reussbrücke Intschi (Bild 1) konnten Betonabplatzungen und Rostspuren vor allem am Pfeilerkopf und an den Kanten festgestellt werden. Die nachfolgend angeordneten Potentialmessungen zeigten, dass ein Grossteil der Bewehrung des rechten Flanschs korrodiert. Aus den Chloridanalysen an Bohrkernen resultierten erhöhte Chloridgehalte im Beton bis hinter die Bewehrung (Bild 5), der gesamte Pfeilerflansch ist mit Chloriden belastet. Ursache der Chloridverseuchung war der im Bereich des Pfeilers liegende undichte Einstieg in den Brückenkasten, durch den seit der Inbetriebnahme im Jahre 1971 chloridhaltiges Wasser an den Pfeiler gelangen konnte (Bild 2). Obwohl der Einstieg später zubetoniert wurde, führte die Einwirkung bereits zu gravierenden Schäden.

4 Das von der Fahrbahn stammende Salzwasser gelangte durch den undichten Einstieg in den Brückenkasten und von dort an den Pfeiler

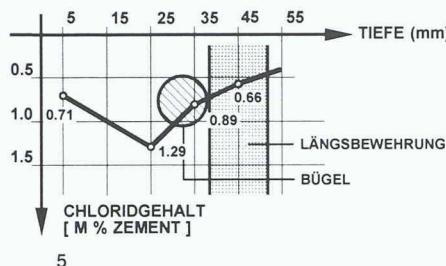
- Der Pfeilerflansch rechts, insbesondere einzelne Teileflächen, wurden durch Salzwassereinwirkungen auf die volle Pfeilerhöhe stark beeinträchtigt (Bild 5).

5
Typisches Chloridprofil, bestimmt an einem Bohrkern aus dem Pfeiler Nord

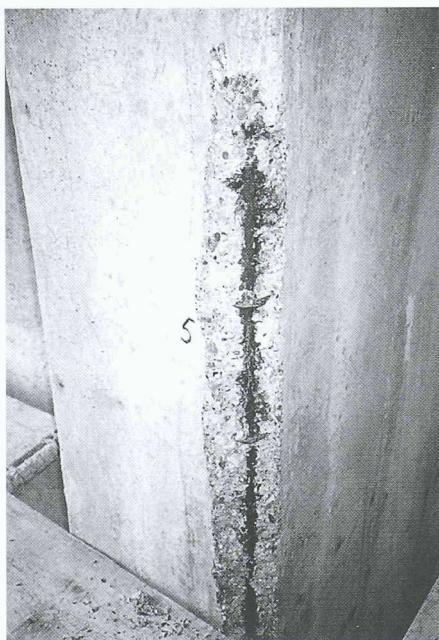
Die gemäss Norm SIA 160 und 162 (1989) durchgeföhrten statischen Nachweise haben gezeigt, dass die Stütze Nord eine ausreichende Tragsicherheit aufweist. Die festgestellten Schäden an der Bewehrung infolge chloridinduzierter Korrosion stellen statisch keine massgebende Schwächung dar. Eine Verstärkung war daher

6
Betonabplatzung undrostige Bewehrung (Längseisen und Bügel: Querschnittsverminde rung rund 10% infolge chloridinduzierter Korrosion)

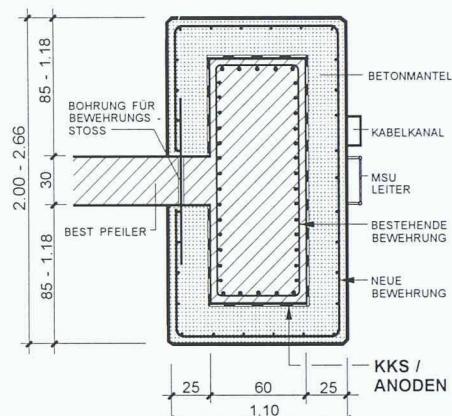
7
Schematischer Querschnitt des Pfeilerflanschs

Die Projektierung der Ummantelung war relativ einfach zu bewerkstelligen. Der bestehende Pfeiler wird mit einem 25 cm starken Betonmantel «verkleidet». Es wurde keine Verdübelung vorgesehen, sondern der bestehende Beton mit HDW mindestens 5 mm tief aufgerauht. Im Bereich des Pfeilerstegs wurden für die neue Bewehrung Bohrungen erstellt (Bild 7).

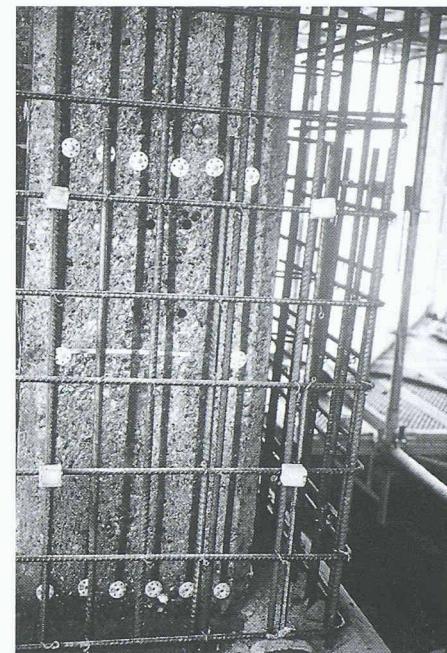
8 Auf der aufgerauhten Betonoberfläche wurde das Anodennetz aus Titan fixiert. Davor befindet sich die neue Bewehrung für die Betonummantelung

Als Anoden wurden 20 mm breite Streifen aus einem inerten Titan netz eingesetzt, dessen Oberfläche mit einer speziellen leitfähigen Oxydschicht bedeckt ist (LIDA activated Titanium Typ CN 220). Die Anodenstreifen wurden auf der mit Hochdruckwasserstrahlen aufgerauhten Betonoberfläche mit Kunststoffelementen so befestigt, dass sie sich beim Betonieren nicht verschieben konnten (Bild 8). Vorgängig dazu wurde die Oberfläche abgefunkt, damit kein durch freiliegende Bewehrungsstäbe verursachter elektrischer Kurzschluss entstehen konnte.

Aufgrund der SGK-Richtlinie C7 wurde die notwendige Dichte der Anoden bestimmt. Die Anodenstreifen wurden in einem Abstand von 10 bis 20 cm so verlegt, dass sie nach Möglichkeit zwischen die vertikalen Bewehrungsstäbe zu liegen kamen. Das in Bild 9 gezeigte Schema des KKS im Pfeiler gibt einen Überblick über die Installationselemente.

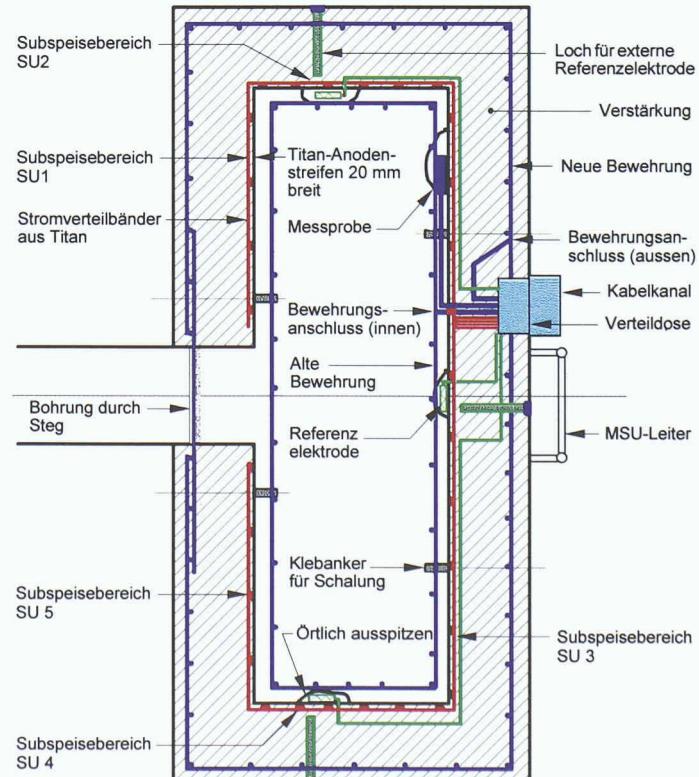
9 Schematischer Querschnitt durch den Pfeiler mit der KKS-Anlage

Um den Verbund des neuen Betons mit dem bestehenden Pfeiler zu verbessern, wurden in einem vertikalen Abstand von 50 cm Löcher durch den Steg gebohrt, durch die Bewehrungsstäbe als Dorne geführt und mit der neuen Bewehrung verbunden wurden (Bild 9). Dabei war es entscheidend, dass kein Kontakt mit der im Steg vorhandenen alten Bewehrung auftreten konnte. So mussten sämtliche Bohrlöcher so eingemessen werden, dass kein Bewehrungsseisen getroffen wurde. Nach dem Einlegen der Stäbe wurde jeder einzelne darauf überprüft, ob tatsächlich kein Kontakt vorlag.

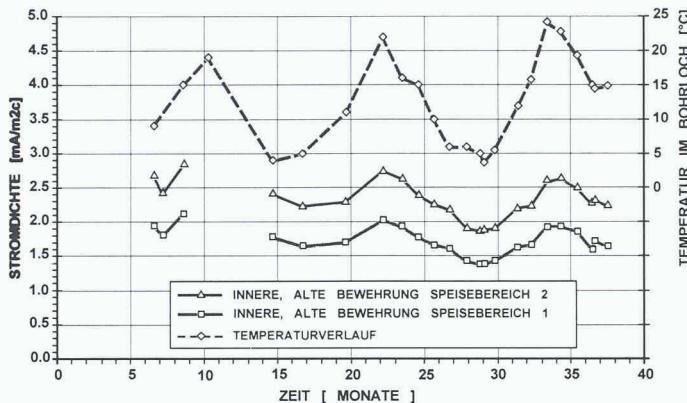
10
Abhängigkeit der
Stromdichte
[mA/m²c] von der
Temperatur, gemes-
sen im Bohrloch
des Pfeilerflanschs

In Bild 10 ist die Schutzstromdichte der Speisebereiche 1 und 2 als Funktion der Betriebszeit der Anlage aufgezeichnet. Bei der inneren (alten) Bewehrung lässt sich eine deutliche Abhängigkeit der Schutzstromdichte von der Temperatur feststellen. Die Stromdichte der inneren (alten) Bewehrung ist um rund 50% höher als diejenige der äusseren (neuen) Bewehrung. Der Betonwiderstand zwischen der Anode und der äusseren bzw. der inneren Bewehrung ändert sich entsprechend dem Temperaturverlauf:

- Tiefe Temperaturen: grosser Widerstand
- Hohe Temperaturen: kleiner Widerstand
