Artikel: Europabrücke: Bauwerkszustand und Erhaltungsmassnahmen

Autor: Vogt, Rudolf / Kugler, Reto / Rutishauser, Walter

Europabrücke: Bauwerkszustand und Erhaltungsmassnahmen

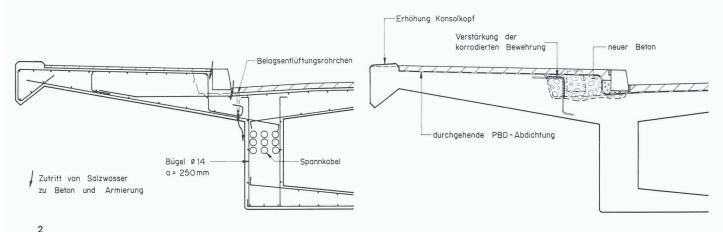
- Im Bereich der Randsteine war der Beton stark chloridverseucht. Die Bewehrung wies hier in allen Sondierfenstern starken Lochfrass auf, teilweise wurden auch bereits durchkorrodierte Bewehrungsstäbe freigelegt (Bild 4). Dadurch war die Tragsicherheit der Gehwegkonsole stark reduziert.

- Die rechnerische Überprüfung zeigte, dass die Tragfähigkeit der Gehwegkonsole den aktuellen Normen bei weitem nicht genügte, da sie entsprechend der damaligen Normen nicht auf Strassenlasten bemessen wurde. Die korrosionsbedingten Querschnittsverluste reduzierten die Tragfähigkeit aber noch erheblich unter das für einen reinen Gehweg erforderliche Mass.

Gehwegkonsole. Links: Querschnitt vor der Instandsetzung. Rechts: neuer Querschnitt mit verbreitertem Gehweg

Für die Instandsetzung waren folgende Massnahmen erforderlich (siehe Bild 2):

- Entfernen des ganzen Belags und der Mastix-Schicht bis auf den Beton
- Ersetzen des chloridverseuchten Be-

tons im Bereich der Randsteine (zur Gewährleistung der Tragsicherheit der Kragplatte im Bauzustand musste dies in kurzen Etappen erfolgen)

- Verstärken der korrodierten Bewehrung
- Oberflächlicher Betonabtrag am Konsolkopf und Reprofilieren auf die für die neue Belagsstärke erforderliche Höhe
- Einbau einer durchgehenden Abdichtung und Erstellen eines neuen Belagsaufbaus entsprechend der aktuellen Normen

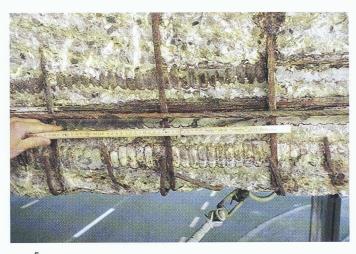
An den Aussenseiten der Stege waren zahlreiche Spuren von Wasser sichtbar. Sie lagen unmittelbar bei den Löchern in der Fahrbahnplatte, die für die Entlüftung des Belags vorgesehen waren (Bild 2). Beim Abklopfen löste sich an einer Stelle eine mehrere dm² grosse Abplatzung, unter der korrodierende Bewehrung und korrodierende Spannkabel hervortraten (Bild 5).

Korrosion an den Spannkabeln

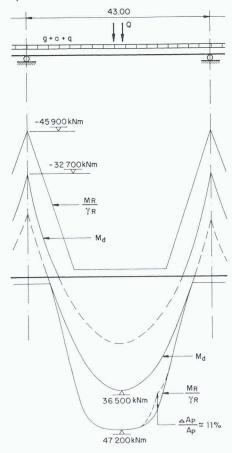
Momentengrenzwertlinie M_d und Biegewiderstand M_R/γ_R im Feld mit den angerosteten Spannkabeln

In Bild 6 sind die Biegemomente M_d infolge der ständigen Lasten und der Verkehrslasten sowie der um den Widerstandsbeiwert $\gamma_R = 1,2$ reduzierte Biegewiderstand im Feld 2 (Hohlstrasse) dargestellt. Die Grafik zeigt ausserdem den Einfluss der freigelegten Schadstelle mit korrodierten Spannkabelhüllrohren und einigen durchgerosteten Spanndrähten. Als extremes Gefährdungsbild wurde angenommen, dass eines von neun Kabeln in einem Steg komplett ausgefallen wäre ($\Delta A_P = 11\%$). Die Berechnungen zeigten, dass die beobachtete Korrosion an den Spanndrähten noch keine Gefährdung der Tragsicherheit darstellt.

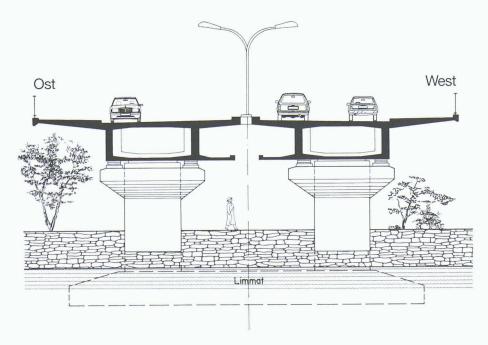
Stützenverbreiterung bei der Limmatspannweite

Die Modellversuche und deren Ergebnisse sind weiter hinten, auf Seite 369, beschrieben. Dank dieser Versuche konnte eine ausreichende Schubtragsicherheit der Europabrücke mit Ausnahme der Limmatspannweite nachgewiesen werden. Somit mussten nur die Stützen beidseits der Limmat derart verbreitert werden, dass die Stege die Last direkt in die Stütze abgeben können und die Querträger entlastet werden (Bild 10).

Die Stützenverbreiterungen sind für die volle Auflagerkraft bemessen. Die Hammerköpfe werden mit je vier Spannkabeln vorgespannt. Zur Verbesserung des Verbunds zwischen altem und neuem Beton wird der Beton der Stütze bis zur Bewehrung abgetragen. Die Topflager werden auf die ständigen Lasten vorgepresst und so ausgebildet, dass die Lagerkraft überwacht und gegebenenfalls nachgepresst werden kann.
