Zeitschrift: Schweizer Ingenieur und Architekt
Herausgeber: Verlags-AG der akademischen technischen Vereine
Band: 115 (1997)
Heft: 19

Artikel: Europabrücke: Bauwerkszustand und Erhaltungsmassnahmen
Autor: Vogt, Rudolf / Kugler, Reto / Rutishauser, Walter
DOI: <https://doi.org/10.5169/seals-79234>

Europabrücke: Bauwerkszustand und Erhaltungsmassnahmen

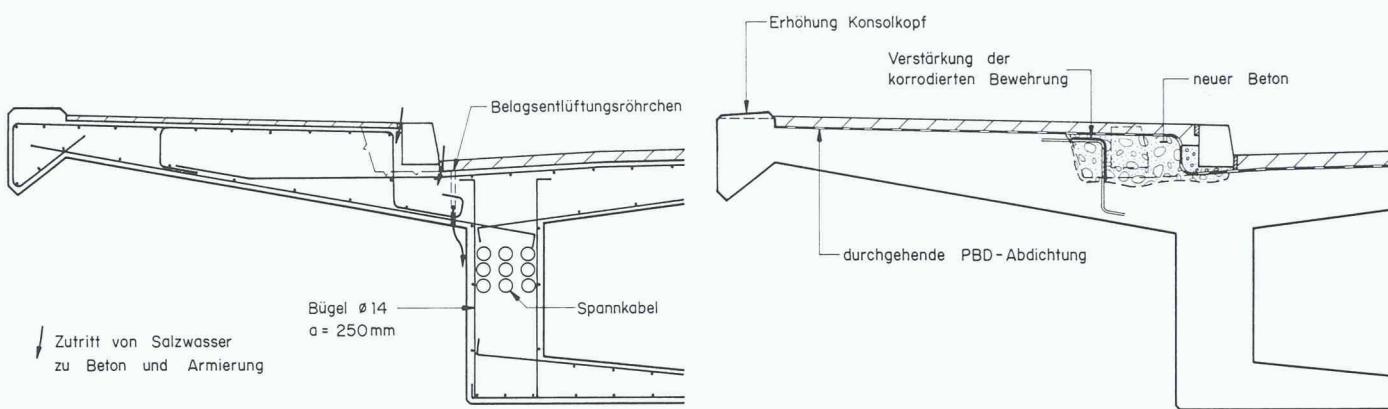
2

- Die rechnerische Überprüfung zeigte, dass die Tragfähigkeit der Gehwegkonsole den aktuellen Normen bei weitem nicht genügte, da sie entsprechend der damaligen Normen nicht auf Strassenlasten bemessen wurde. Die korrosionsbedingten Querschnittsverluste reduzierten die Tragfähigkeit aber noch erheblich unter das für einen reinen Gehweg erforderliche Mass.

Gehwegkonsole. Links: Querschnitt vor der Instandsetzung. Rechts: neuer Querschnitt mit verbreitertem Gehweg

Für die Instandsetzung waren folgende Massnahmen erforderlich (siehe Bild 2):

- Entfernen des ganzen Belags und der Mastix-Schicht bis auf den Beton
- Ersetzen des chloridverseuchten Be-

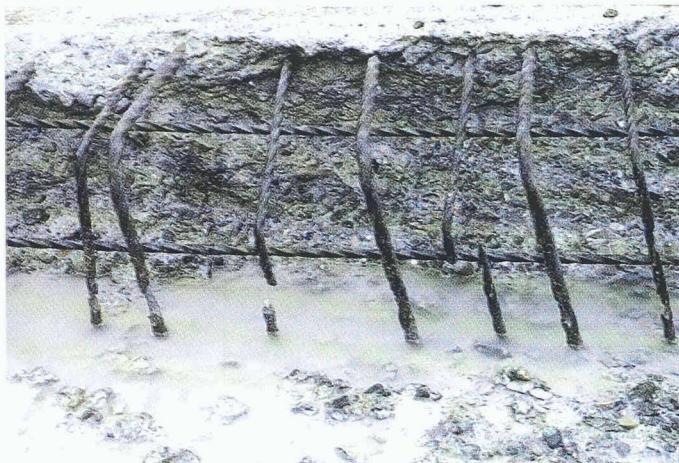
- Im Bereich der Randsteine war der Beton stark chloridverseucht. Die Bewehrung wies hier in allen Sondierfenstern starken Lochfrass auf, teilweise wurden auch bereits durchkorrodierte Bewehrungsstäbe freigelegt (Bild 4). Dadurch war die Tragsicherheit der Gehwegkonsole stark reduziert.

4
Korroderte Bewehrung hinter dem Randstein

tons im Bereich der Randsteine (zur Gewährleistung der Tragsicherheit der Kragplatte im Bauzustand musste dies in kurzen Etappen erfolgen)

- Verstärken der korrodierten Bewehrung
- Oberflächlicher Betonabtrag am Konsolkopf und Reprofilieren auf die für die neue Belagsstärke erforderliche Höhe
- Einbau einer durchgehenden Abdichtung und Erstellen eines neuen Belagsaufbaus entsprechend der aktuellen Normen

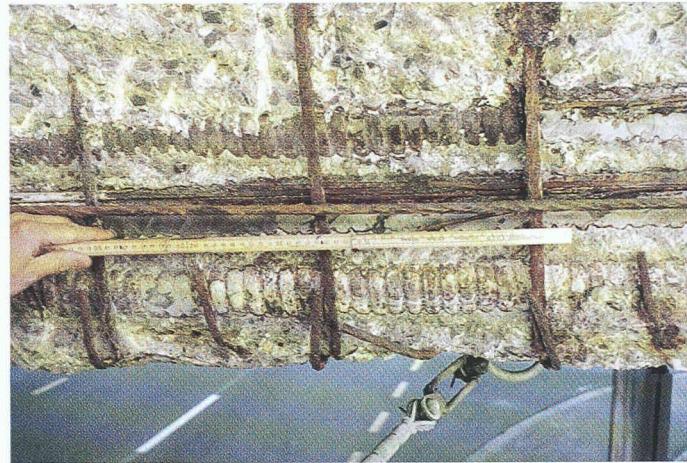
mehrere dm² grosse Abplatzung, unter der korrodierende Bewehrung und korrodierende Spannkabel hervortraten (Bild 5).

Die festgestellten Korrosionsschäden beeinträchtigen die Tragsicherheit der Brücke nicht. Die an zahlreichen Stellen vorhandene Chloridverseuchung des Betons lässt jedoch ein Fortschreiten der Korrosion erwarten, was längerfristig zu einer Gefährdung der Sicherheit führen könnte.

5
Korrosion an den Spannkabeln

Die Instandsetzung erforderte folgende Arbeiten: Zur Verminderung der Korrosionsgeschwindigkeit musste der Wassereintritt zu den Brückenstegen und damit ein weiterer Chlorideintritt in den Beton verhindert werden, was mit der neuen durchgehenden Abdichtung der Fahrbahnplatte gewährleistet wurde. Die Entwässerung und die Einlaufschächte waren zu erneuern. Zum sicheren Schutz der Spannkabel und der Bewehrung vor Korrosion musste der chloridverseuchte Beton abgetragen und durch neuen Beton oder Reprofilermörtel ersetzt werden.

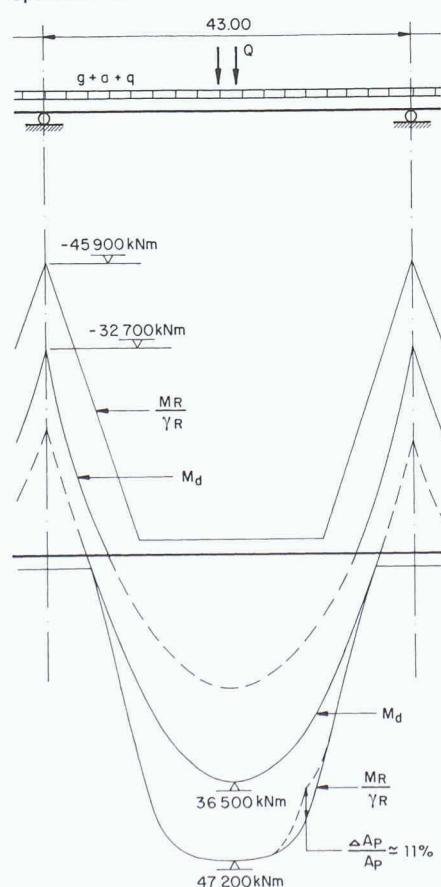
6
Momentengrenzwertlinie M_d und Biege-
widerstand M_R/γ_R im Feld mit den angerosteten
Spannkabeln

In Bild 6 sind die Biegemomente M_d infolge der ständigen Lasten und der Verkehrslasten sowie der um den Widerstandsbeiwert $\gamma_R = 1,2$ reduzierte Biegewiderstand im Feld 2 (Hohlstrasse) dargestellt. Die Grafik zeigt außerdem den Einfluss der freigelegten Schadstelle mit korrodierten Spannkabelhüllrohren und einigen durchgerosteten Spanndrähten. Als extremes Gefährdungsbild wurde angenommen, dass eines von neun Kabeln in einem Steg komplett ausgefallen wäre ($\Delta A_p = 11\%$). Die Berechnungen zeigten, dass die beobachtete Korrosion an den Spanndrähten noch keine Gefährdung der Tragsicherheit darstellt.

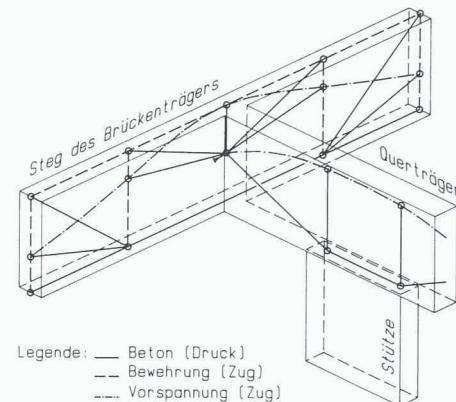
7

Den weiteren Berechnungen wurde ein Fachwerkmodell zugrunde gelegt (statische Methode), wobei die Begrenzung der Diagonalen Neigung nach Norm SIA 162 nicht eingehalten wurde. Die maximale Schubtraglast ergab sich für eine Neigung von etwa 15° . Die indirekte Lagerung der Stege (über die Querträger) wurde berücksichtigt, indem der Übergangsbereich durch ein räumliches Fachwerk modelliert wurde (Bild 7). Dabei mussten die Zugkräfte durch die vorhandene Bewehrung bzw. Vorspannung und die Druckkräfte durch den vorhandenen Betonquerschnitt aufgenommen werden können. Es stellte sich weiter heraus, dass nicht nur die Schubbewehrung für die heutigen Anforderungen zu gering war, sondern dass in erster Linie die Aufhängebewehrung im Anschlussbereich des Querträgers nicht genügte.

Statisches Modell für die Nachrechnung der Schubtragfähigkeit im Übergang Steg-Querträger

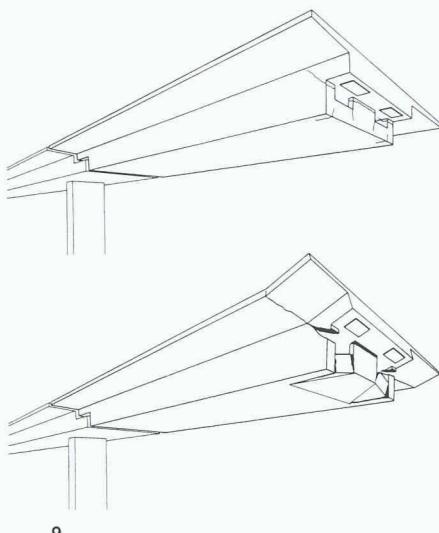
9

Bruchmechanismus der Auflagerkonsole eines Einhängeträgers. Oben: unverformter Einhängeträger mit theoretischem Rissbild, unten: verformte Lage des räumlichen Bruchmechanismus (man beachte die Aussparungen im Querträger für die Zugänglichkeit der Lager)

Für die rechnerische Überprüfung der vorhandenen Tragfähigkeit kamen wiederum zwei Methoden zur Anwendung: Ein räumliches Fachwerkmodell (statische Methode) lieferte einen unteren Grenzwert, die kinematische Methode mit Bruchmechanismen (Bild 9) ergab einen oberen Grenzwert der Bruchlast. Die Ergebnisse waren alarmierend: Es ergaben sich Bruchsicherheiten von $\gamma_{\text{total}} = V_R / V_{g+q} < 1,0$.

Die Sicherheit der Gerbergelenke musste somit als äusserst kritisch beurteilt werden. Nebst der ohnehin schon geringen rechnerischen Tragfähigkeit war noch zu befürchten, dass die Bewehrung durch Korrosion geschwächt war. Dass die Konstruktion die vergangenen dreissig Jahre ohne Schaden (abgesehen von den Rissen) überstanden hat, könnte mit folgenden Vermutungen erklärt werden:

Unmittelbar nachdem die Ergebnisse der rechnerischen Überprüfung vorlagen, wurde eine provisorische Unterstützung aller Einhängerträger veranlasst. Nur so konnte die Tragsicherheit der Brücke wieder garantiert werden.

Die definitive Lösung zur Sicherung der Gerbergelenke ging aus einem Variantenvergleich hervor. Sie wurde aufgrund vorgegebener Randbedingungen und Wirtschaftlichkeitsüberlegungen zusammen mit dem Bauherrn bestimmt. Dazu werden neue Betonstützen unter den Gerbergelenken erstellt. Um ein Abheben der Lager zu vermeiden, müssen sowohl die Einhängerträger als auch die Brückenkragarme gelagert werden. Die Stützen werden wie die zu verbreiternden bestehenden Stützen bei der Limmat mit einem Hammerkopf ausgebildet.

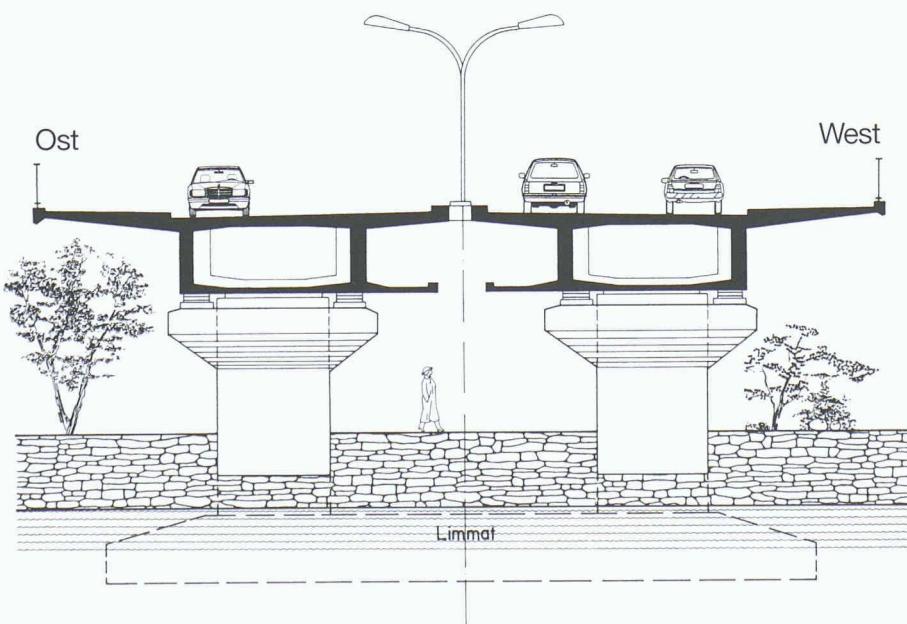
10
Stützenverbreiterung bei der Limmatspannweite

Die Modellversuche und deren Ergebnisse sind weiter hinten, auf Seite 369, beschrieben. Dank dieser Versuche konnte eine ausreichende Schubtragsicherheit der Europabrücke mit Ausnahme der Limmatspannweite nachgewiesen werden. Somit mussten nur die Stützen beidseits der Limmat derart verbreitert werden, dass die Stege die Last direkt in die Stütze abgeben können und die Querträger entlastet werden (Bild 10).

Die Stützenverbreiterungen sind für die volle Auflagerkraft bemessen. Die Hammerköpfe werden mit je vier Spannkabeln vorgespannt. Zur Verbesserung des Verbunds zwischen altem und neuem Beton wird der Beton der Stütze bis zur Bewehrung abgetragen. Die Topflager werden auf die ständigen Lasten vorgepresst und so ausgebildet, dass die Lagerkraft überwacht und gegebenenfalls nachgepresst werden kann.
