**Artikel:** Europabrücke: Bauwerkszustand und Erhaltungsmassnahmen  
**Autor:** Vogt, Rudolf / Kugler, Reto / Rutishauser, Walter  
**DOI:** <https://doi.org/10.5169/seals-79234>

Rudolf Vogt, Reto Kugler, Walter Rutishauser und Jürg Ingold, Zürich

## Europabrücke: Bauwerkszustand und Erhaltungsmassnahmen

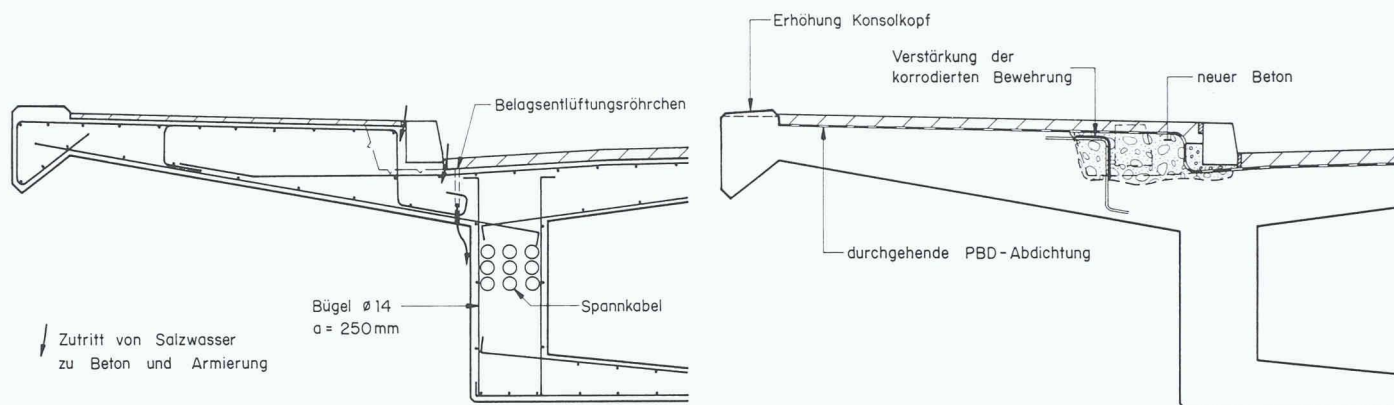
2

- Im Bereich der Randsteine war der Beton stark chloridverseucht. Die Bewehrung wies hier in allen Sondierfenstern starken Lochfrass auf, teilweise wurden auch bereits durchkorrodierte Bewehrungsstäbe freigelegt (Bild 4). Dadurch war die Tragsicherheit der Gehwegkonsole stark reduziert.

- Die rechnerische Überprüfung zeigte, dass die Tragfähigkeit der Gehwegkonsole den aktuellen Normen bei weitem nicht genügte, da sie entsprechend der damaligen Normen nicht auf Strassenlasten bemessen wurde. Die korrosionsbedingten Querschnittsverluste reduzierten die Tragfähigkeit aber noch erheblich unter das für einen reinen Gehweg erforderliche Mass.

Gehwegkonsole. Links: Querschnitt vor der Instandsetzung. Rechts: neuer Querschnitt mit verbreitertem Gehweg

Für die Instandsetzung waren folgende Massnahmen erforderlich (siehe Bild 2):

- Entfernen des ganzen Belags und der Mastix-Schicht bis auf den Beton
- Ersetzen des chloridverseuchten Be-

tons im Bereich der Randsteine (zur Gewährleistung der Tragsicherheit der Kragplatte im Bauzustand musste dies in kurzen Etappen erfolgen)

- Verstärken der korrodierten Bewehrung
- Oberflächlicher Betonabtrag am Konsolkopf und Reprofilieren auf die für die neue Belagsstärke erforderliche Höhe
- Einbau einer durchgehenden Abdichtung und Erstellen eines neuen Belagsaufbaus entsprechend der aktuellen Normen

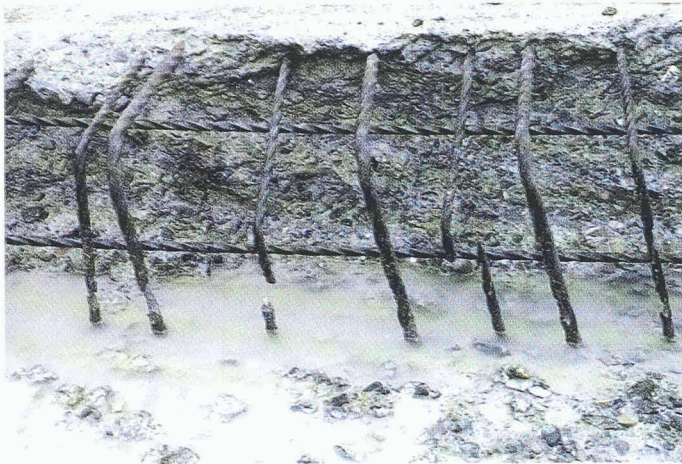
4

Korrodierte Bewehrung hinter dem Randstein

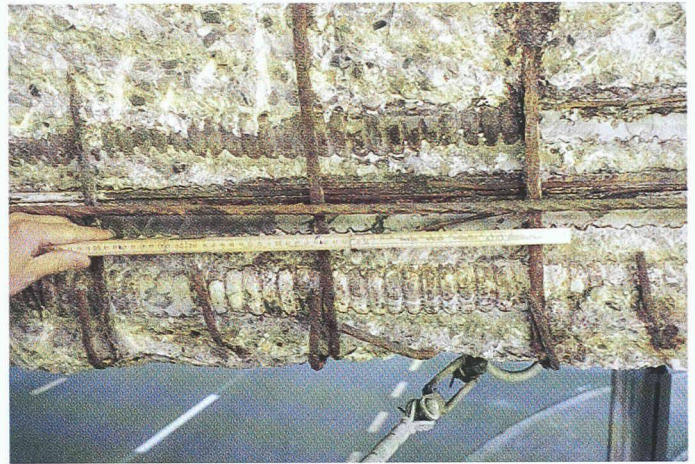
5

An den Aussenseiten der Stege waren zahlreiche Spuren von Wasser sichtbar. Sie lagen unmittelbar bei den Löchern in der Fahrbahnplatte, die für die Entlüftung des Belags vorgesehen waren (Bild 2). Beim Abklopfen löste sich an einer Stelle eine

mehrere dm<sup>2</sup> grosse Abplatzung, unter der korrodierende Bewehrung und korrodierende Spannkabel hervortraten (Bild 5).

Die festgestellten Korrosionsschäden beeinträchtigen die Tragsicherheit der Brücke nicht. Die an zahlreichen Stellen vorhandene Chloridverseuchung des Betons lässt jedoch ein Fortschreiten der Korrosion erwarten, was längerfristig zu einer Gefährdung der Sicherheit führen könnte.

Korrosion an den Spannkabeln

Die Instandsetzung erforderte folgende Arbeiten: Zur Verminderung der Korrosionsgeschwindigkeit musste der Wasserzutritt zu den Brückentegen und damit ein weiterer Chlorideintrag in den Beton verhindert werden, was mit der neuen durchgehenden Abdichtung der Fahrbahnplatte gewährleistet wurde. Die Entwässerung und die Einlaufschächte waren zu erneuern. Zum sicheren Schutz der Spannkabel und der Bewehrung vor Korrosion musste der chloridverseuchte Beton abgetragen und durch neuen Beton oder Reprofiliermörtel ersetzt werden.

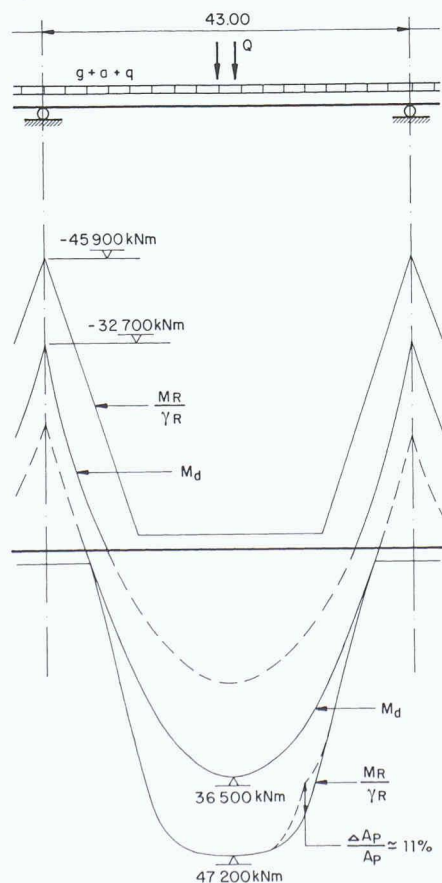
6  
Momentengrenzwertlinie  $M_d$  und Biege-  
widerstand  $M_R/\gamma_R$  im Feld mit den angerosteten  
Spannkabeln

In Bild 6 sind die Biegemomente  $M_d$  infolge der ständigen Lasten und der Verkehrslasten sowie der um den Widerstandsbeiwert  $\gamma_R = 1,2$  reduzierte Biegegewiderstand im Feld 2 (Hohlstrasse) dargestellt. Die Grafik zeigt ausserdem den Einfluss der freigelegten Schadstelle mit korrodierten Spannkabelhüllrohren und einigen durchgerosteten Spanndrähten. Als extremes Gefährdungsbild wurde angenommen, dass eines von neun Kabeln in einem Steg komplett ausgefallen wäre ( $\Delta A_p = 11\%$ ). Die Berechnungen zeigten, dass die beobachtete Korrosion an den Spanndrähten noch keine Gefährdung der Tragsicherheit darstellt.

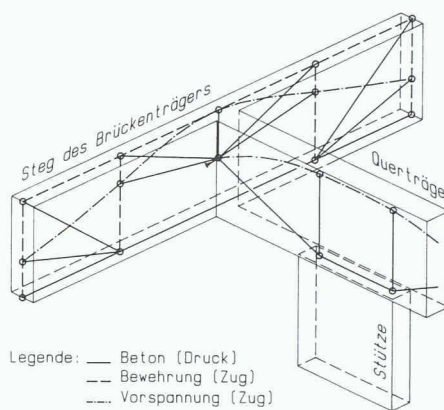
Den weiteren Berechnungen wurde ein Fachwerkmodell zugrunde gelegt (statische Methode), wobei die Begrenzung der Diagonalenneigung nach Norm SIA 162 nicht eingehalten wurde. Die maximale Schubtraglast ergab sich für eine Neigung von etwa  $15^\circ$ . Die indirekte Lagerung der Stege (über die Querträger) wurde berücksichtigt, indem der Übergangsbereich durch ein räumliches Fachwerkmodelliert wurde (Bild 7). Dabei mussten die Zugkräfte durch die vorhandene Bewehrung bzw. Vorspannung und die Druckkräfte durch den vorhandenen Betonquerschnitt aufgenommen werden können. Es stellte sich weiter heraus, dass nicht nur die Schubbewehrung für die heutigen Anforderungen zu gering war, sondern dass in erster Linie die Aufhängebewehrung im Anschlussbereich des Querträgers nicht genügte.

7  
Statisches Modell für die Nachrechnung der Schubtragfähigkeit im Übergang Steg-Querträger

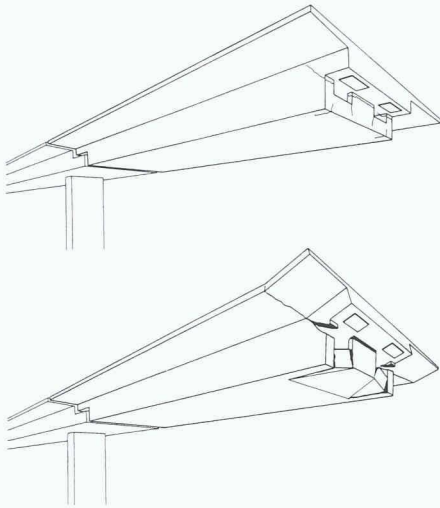
9

Bruchmechanismus der Auflagerkonsole eines Einhängeträgers. Oben: unverformter Einhängeträger mit theoretischem Rissbild, unten: verformte Lage des räumlichen Bruchmechanismus (man beachte die Aussparungen im Querträger für die Zugänglichkeit der Lager)

Für die rechnerische Überprüfung der vorhandenen Tragfähigkeit kamen wiederum zwei Methoden zur Anwendung: Ein räumliches Fachwerkmodell (statische Methode) lieferte einen unteren Grenzwert, die kinematische Methode mit Bruchmechanismen (Bild 9) ergab einen oberen Grenzwert der Bruchlast. Die Ergebnisse waren alarmierend: Es ergaben sich Bruchsicherheiten von  $\gamma_{\text{total}} = V_R / V_{g+q} < 1,0$ .

Die Sicherheit der Gerbergelenke musste somit als äusserst kritisch beurteilt werden. Nebst der ohnehin schon geringen rechnerischen Tragfähigkeit war noch zu befürchten, dass die Bewehrung durch Korrosion geschwächt war. Dass die Konstruktion die vergangenen dreissig Jahre ohne Schaden (abgesehen von den Rissen) überstanden hat, könnte mit folgenden Vermutungen erklärt werden:

Unmittelbar nachdem die Ergebnisse der rechnerischen Überprüfung vorlagen, wurde eine provisorische Unterstützung aller Einhängeträger veranlasst. Nur so konnte die Tragsicherheit der Brücke wieder garantiert werden.

Die definitive Lösung zur Sicherung der Gerbergelenke ging aus einem Variantenvergleich hervor. Sie wurde aufgrund vorgegebener Randbedingungen und Wirtschaftlichkeitsüberlegungen zusammen mit dem Bauherrn bestimmt. Dazu werden neue Betonstützen unter den Gerbergelenken erstellt. Um ein Abheben der Lager zu vermeiden, müssen sowohl die Einhängeträger als auch die Brückenkrägarne gelagert werden. Die Stützen werden wie die zu verbreiternden bestehenden Stützen bei der Limmat mit einem Hammerkopf ausgebildet.
