**Artikel:** Europabrücke: Ausführung der Erhaltungsmassnahmen  
**Autor:** Vogt, Rudolf / Kugler, Reto  
**DOI:** <https://doi.org/10.5169/seals-79235>

Rudolf Vogt und Reto Kugler, Zürich

# Europabrücke: Ausführung der Erhaltungsmassnahmen

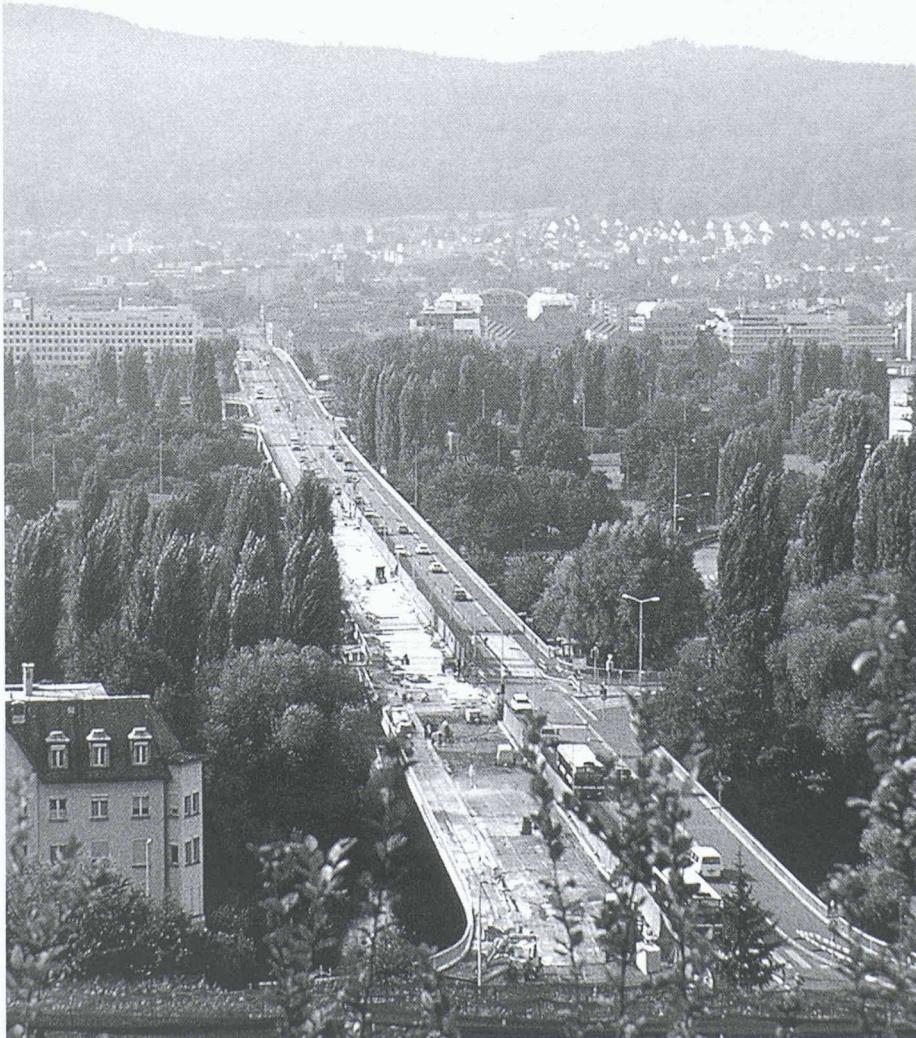
1  
Instandsetzung der Brückenoberfläche in Etappen

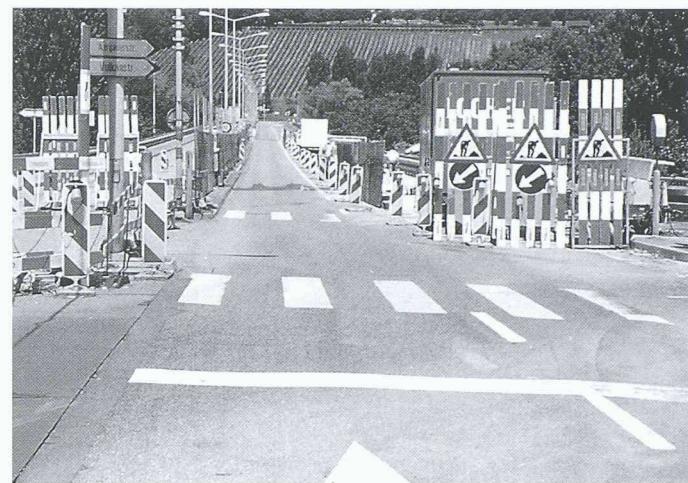
2

Die Aufrechterhaltung des Verkehrs bestimmte die Bauetappen und führte teilweise zu engen Platzverhältnissen

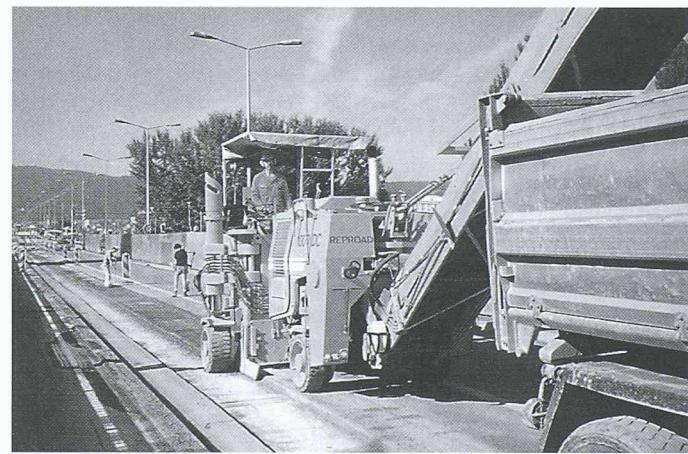
3

Abfräsen des alten Belags

Bedingt durch die örtlich variierenden Belagsstärken im Fahrbahn- und Trottoirbereich mussten vorgängig Sondierungen auf der ganzen Etappenlänge vorgenommen werden. Die auf der ganzen Betonoberfläche gut haftenden Bitumenrückstände (Mastix und Belagsresten) wurden nach den erfolgten Belagsfräsanbeiten grossflächig mit dem Betonabtrag (Tiefe 5-10 mm) mittels Hochdruckwasserstrahlen (HDW) entfernt. Mit diesen Massnahmen konnte weitgehend verhindert werden, dass die Gefügestruktur der bestehenden Betonoberfläche unnötig zerstört und die hochliegende Armierung (Überdeckung: 0-30 mm) angefräst wurde.

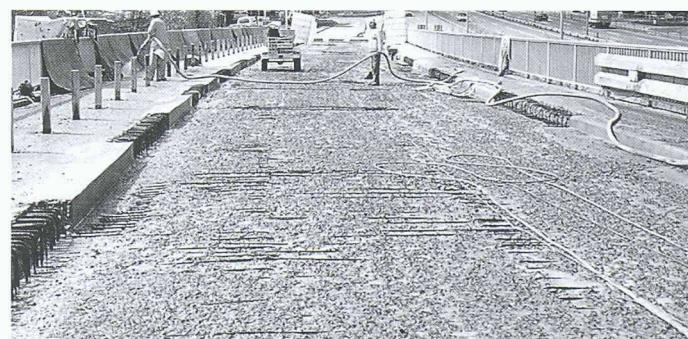
4

Der qualitativ minderwertige Füllbeton hinter dem bestehenden Granitrandstein wurde je nach Zustand der Armierung abschnittsweise auf eine unterschiedliche Breite hydrodynamisch auf die vorgegebene Etappenlänge freigelegt. Gleichzeitig wurde auch der stark mit Chloriden belastete Beton vor dem Randstein (Wasserlauf) abgetragen.

Grossflächiger Betonabtrag auf der Brückenoberfläche. Der chloridverseuchte Beton im Randsteinbereich musste aus statischen Gründen in Etappen abgetragen und ersetzt werden

Über den Stützen, wo die obersten Hüllrohre der Vorspannkabel nur rund 5 cm unter der Betonoberfläche lagen, musste der HDW-Betonabtrag äusserst vorsichtig vorgenommen werden. Diese Stellen wurden vorgängig markiert, und die Tiefe des Betonabtrags wurde begrenzt. Dank diesem Vorgehen konnte die unerwünschte Zerstörung der Hüllrohre auf ein Minimum reduziert werden. Gänzlich vermeiden liessen sich die Beschädigungen jedoch nicht, da der HDW die an den Hochpunkten nicht vollständig ausinjizierten oder angerosteten Hüllrohre durchschlug. Hier mussten die schadhaften Stellen sauber ausgeblasen und anschliessend mit schwindkompensiertem Fliessmörtel ausgegossen werden. Erst danach konnte die Reprofilierung des abgetragenen Betons erfolgen.

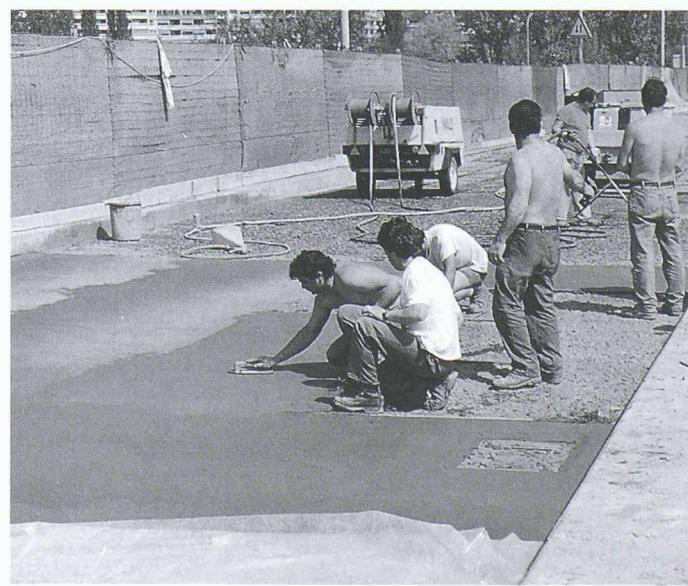
5

Reprofilieren der Betonoberfläche

flächigen Reprofilierung von Fahrbahn und Trottoirfläche die bestehenden Unebenheiten im Konstruktionsbeton ausgeglichen werden konnten. So entfielen die zahlreichen Übergänge zwischen altem und neuem Beton, die bei den anfänglich geplanten örtlichen Reprofilierungen entstanden wären. Auf die neue ausgeglichene Nivellette der Brückenoberfläche konnte auch die Brückenabdichtung besser aufgefäßt werden.

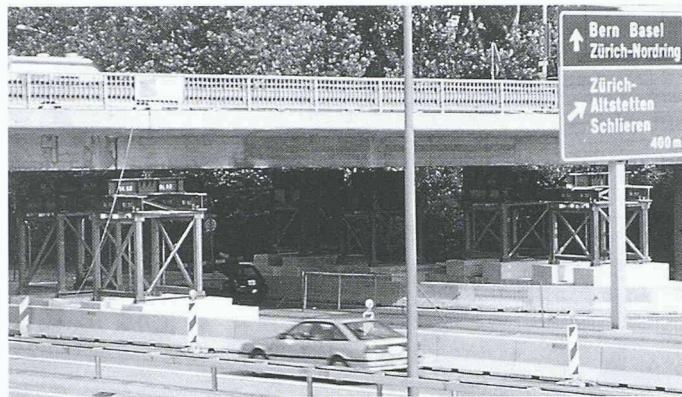
6  
Provisorische Unter-  
stützung der Einhän-  
geträger

Die Verstärkungsmassnahmen, die den Verkehr auf der Brücke nicht mehr beeinträchtigen, wurden später begonnen und werden voraussichtlich 1998 abgeschlossen sein. Doch auch hier führt die Aufrechterhaltung des Verkehrs, allerdings desjenigen unter der Brücke, zu erheblichen Erschwernissen. Im Gleisbereich der SBB müssen Stützenverstärkungen und ein abweisender Perron erstellt werden. Im Bereich der Autobahn ist ebenfalls eine Stützenverstärkung sowie ein neues Stützenpaar als Sicherung der Einhängeträger zu erstellen.
