Artikel: Europabrücke: Ausführung der Erhaltungsmassnahmen

Autor: Vogt, Rudolf / Kugler, Reto

Europabrücke: Ausführung der **Erhaltungsmassnahmen**

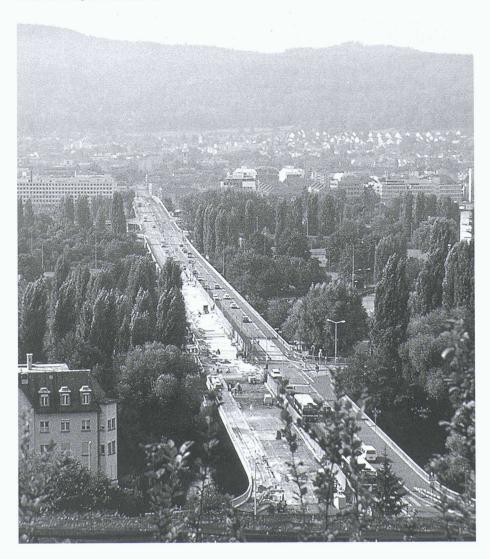
Die freigelegten Bewehrungsstäbe, die durch das Eindringen von Oberflächen- und Salzwasser einen Lochfrass aufwiesen oder sogar ganz durchgerostet 2
Die Aufrechterhaltung
des Verkehrs bestimmte die Bauetappen und führte teilweise zu engen Platzverhältnissen

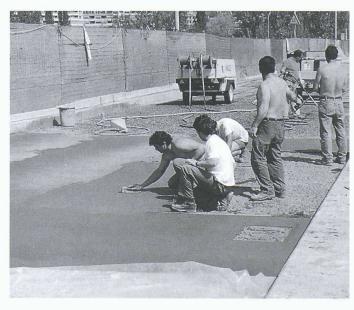
3 Abfräsen des alten Belags
