Aldo Bacchetta, Zürich

Pfahl Nr. 118

Bei den Pfählingsarbeiten für die Seebrücke Luzern traten bei einem der Pfähle unerwartet Sandein- schwemmungen auf, die durch Kernbohrungen und anschliessende Injektionen unterbunden werden mussten.

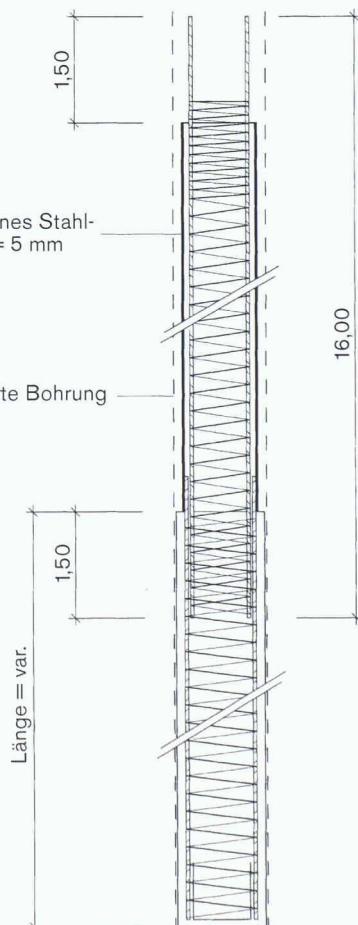
1

Die Pfähle wurden von der Fahrbahnplatte der bestehenden Seebrücke aus mit einer Verrohrung abgeteuft. Im stegenden Wasser und in den weichen Verlandungssedimenten wurden die Pfähle mit einem 13 m langen verlorenen Stahlrohr von 5 mm Wandstärke versehen, das das Ausschwemmen des frischen Betons nach dem Zurückziehen der Bohrverrohrung verhinderte (Bild 1).

Prinzipskizze des Bohrpfahls

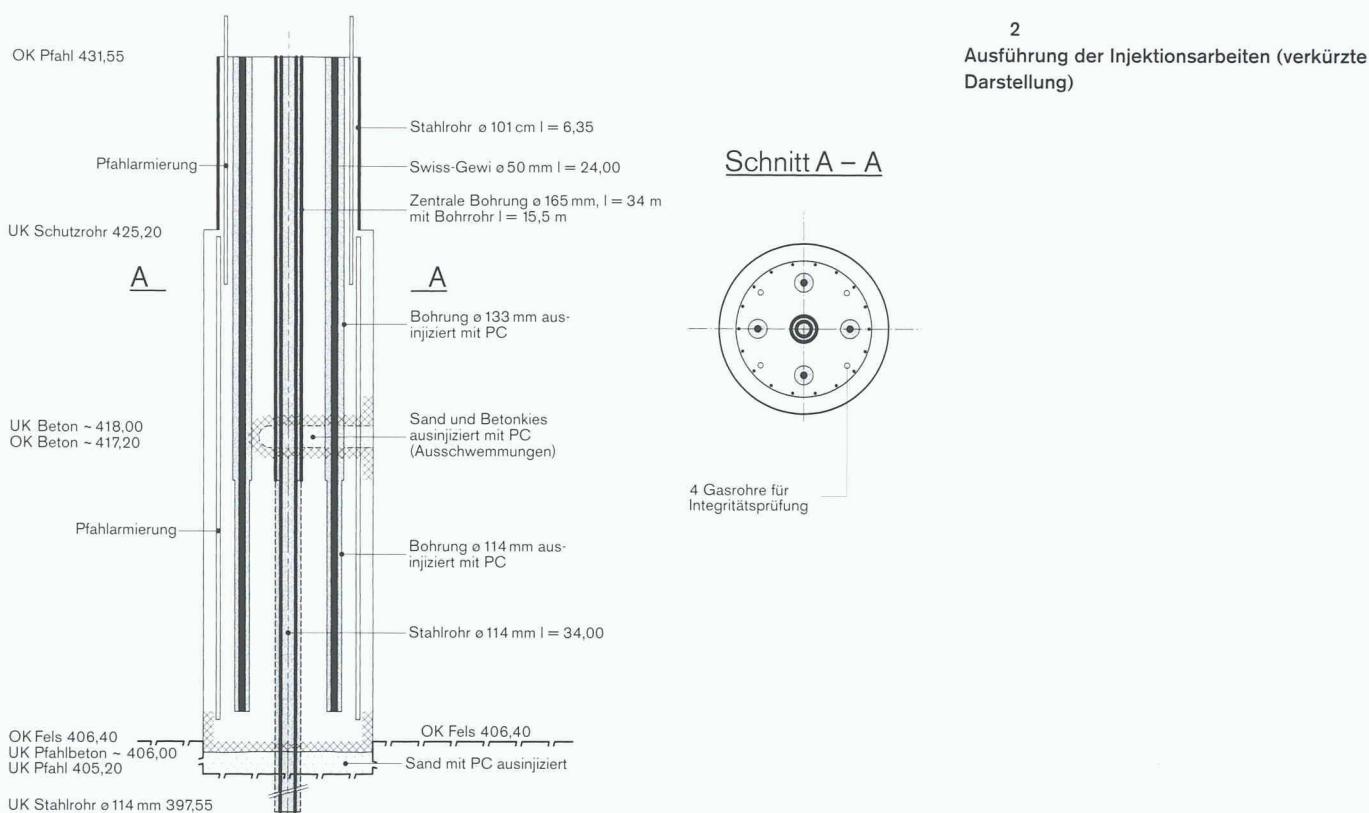
Üblicherweise sind Sandeinschwemmungen, wie sie beim Bohrpfaß Nr. 118 auftraten, in feinsandigen und sandigen Böden zu erwarten, falls deutliche hydraulische Druckunterschiede im Bereich des Pfahlfusses vorhanden sind. Im vorliegenden Fall sind aber weder Druckunterschiede vorhanden (der Wasserspiegel im Bohrrohr entsprach demjenigen des Sees), noch liegen grundbruchgefährdete Bodenmaterialien vor. Der Pfahlfuss musste mit Meisseln in den harten (aber zerklüfteten) Fels eingebunden werden.

Das Eindringen von Sand kann demzufolge nur durch einen Grundbruch im Bereich des Pfahlfusses durch spröd nachbrechendes Felsmaterial entstanden sein. Begünstigt wurde dieser Mechanismus auch dadurch, dass auf der Felsoberfläche im Bereich des Pfahls Nr. 118 keineabdichtende Moräne ansteht.

- 00,00 bis 15,50 m: guter Beton
- 15,50 bis 16,90 m: «Betonkies»
- 16,90 bis 27,50 m: Beton
- 27,50 bis 29,00 m: Sand
- ab 29,00 m: Molasse

Obwohl die Ausbreitung der Störung im Pfahlquerschnitt in etwa 16 m Tiefe (ausgewaschener Beton) nicht bekannt war, musste davon ausgegangen werden, dass sich diese über die ganze Querschnittsbreite erstrecken konnte.

Um die volle Tragfähigkeit des Pfahls wiederherzustellen, musste der Pfahl einerseits kraftschlüssig mit dem Untergrund verbunden und anderseits in der Störungszone von 16 m Tiefe der volle Querschnittswiderstand gewährleistet werden. Wie der Pfahl 118 instandgesetzt wurde, wird kurz beschrieben (Bild 2).

Von der zentralen Sondierbohrung aus wurde der Pfahl ausinjiziert. Die Länge der zentralen Bohrung betrug 36 m; sie war durch ein Stahlrohr geschützt. Die gesamte Bohrlänge wurde ausinjiziert. Zudem wurde das äußere Bohrrohr mit einem Durchmesser von 165 mm auf einer Länge von 15,5 m über den ganzen Bereich

der Fehlstelle im Pfahl belassen. Innerhalb der bestehenden Pfahlbewehrung wurden vier zusätzliche Bohrungen bis in eine Tiefe von 26 m erstellt. In den Löchern wurde je ein Gewi-Stab ($\varnothing 50 \text{ mm}$) versetzt. Anschliessend wurde wieder die ganze Länge ausinjiziert. Mit den zusätzlichen Bohrungen konnte gleichzeitig die Grösse des Sandeinbruchs verifiziert werden. Es zeigte sich, dass nicht der ganze Querschnitt betroffen war.

Durch die bewehrten und ausinjizierten Kernbohrungen konnte der erforderliche Pfahlwiderstand erzielt werden.
