# Prüfung von vor 160 Jahren unter Wasser verbaute Holz

## Pfähle der Münsterbrücke in Zürich

**An der Zürcher Münsterbrücke wurde der Zustand der Holzpfähle, die Widerlager und Pfeiler tragen, untersucht. Die Holzpfähle wurden vor 160 Jahren gerammt und blieben seither immer unter Wasser. Die Untersuchungen belegen einen mit Ausnahme der Randzonen noch guten Zustand des Holzes.**

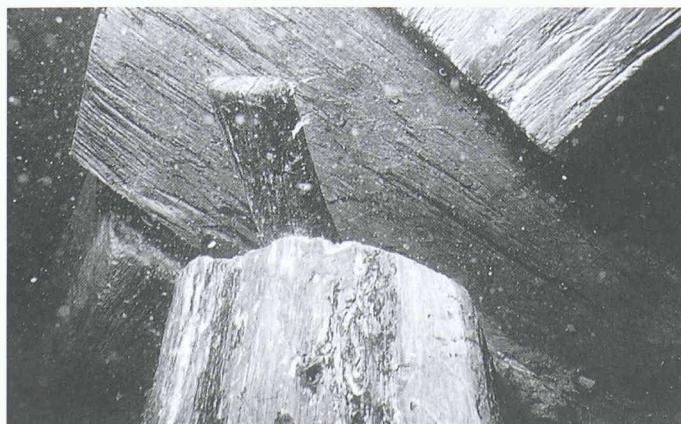
1

Unterwasseraufnahmen der Holzkonstruktion; a: am Widerlager verbautes Holz (gesamte Konstruktion in Lehm eingebettet), b: Erosionserscheinungen an einem Holzpfiler (Holz nur teilweise in Sand und Steine eingebettet)

Unterwasseraufnahmen zeigt, dass es in der Regel noch sehr gut erhalten ist. Bild 1a enthält ausgewählte Aufnahmen.

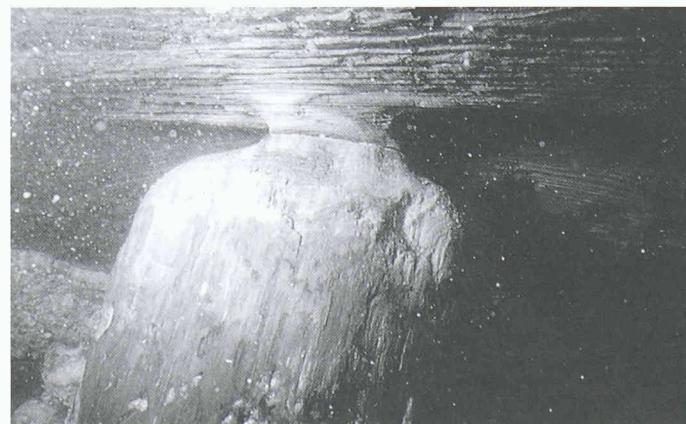
Elemente, bei denen keine vollständige Verbauung der Pfähle zum Schutz der Wassereinwirkung vorlag, zeigten jedoch besonders stromaufwärts teilweise deutliche Erosionserscheinungen (Bild 1b). Diese Erosion betrug zum Teil mehrere Zentimeter. Die Umbauung war bei dem entsprechenden Pfeiler so angelegt, dass das Holz stärker mit dem Wasser in Berührung gekommen war als bei den anderen Pfeilern und dem Widerlager. Die Erosionserscheinungen sind vermutlich rein mechanischer Natur und auf im Wasser mitgeführte Schwebepartikel zurückzuführen.

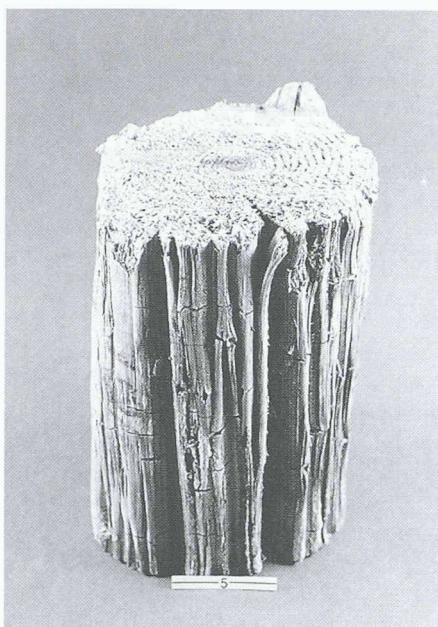
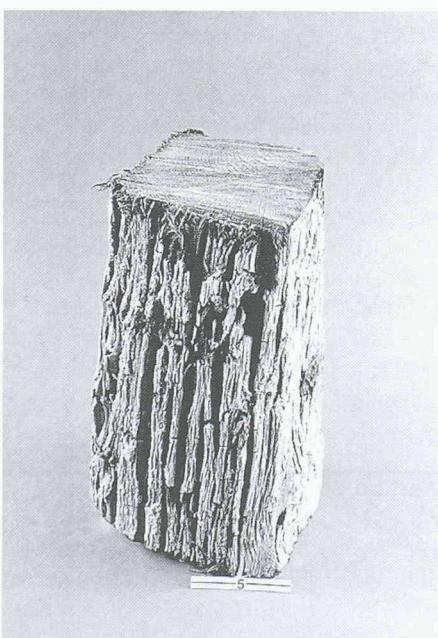
2

Holz aus der Verbauung nach der Trocknung,  
a: Fichte mit Rissbildung im Randbereich,  
b: Eiche mit Rissbildung

Nach der Trocknung war das Innere der Holzelemente gut erhalten. Die Randzonen waren dagegen häufig sehr locker (reduzierte Dichte und Festigkeit) und wiesen starke Risse auf (Bild 2). Diese Zone war etwa 1-1,5 cm breit. Der Effekt deckt sich mit den in der Literatur beschriebenen Angaben.

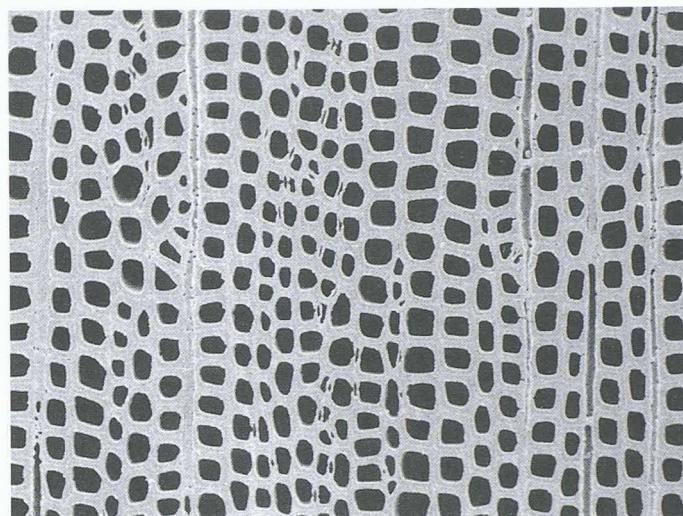
Auch REM-Aufnahmen an den Bohrkernen aus dem Inneren der Balken und Pfähle zeigen einen sehr guten Erhaltungszustand des Holzes (Bild 3). Die typischen anatomischen Strukturmerkmale sind hier gut erkennbar und intakt, die Tüpfelmembranen sind noch erhalten. In den Außenzonen ist dagegen der durch Bakterien bewirkte Abbau der Tüpfelmembranen ersichtlich. Bild 4 zeigt eine dazu ausgewählte REM-Aufnahme.

3  
REM-Aufnahmen von  
Holz aus dem Inneren  
eines Balkens,  
a: Tanne in 230facher  
Vergrösserung,  
b: Eiche in 360facher  
Vergrösserung

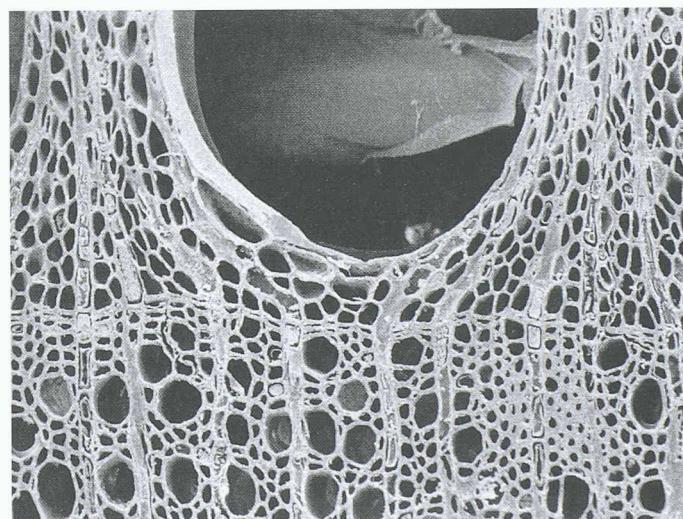
4  
REM-Aufnahme der  
weichen Randzonen  
(Tanne) mit zerstörten  
Tüpfelmembranen  
wegen Bakterien-  
befall. 1500fache Ver-  
grösserung

Das Holz war mit Ausnahme der relativ weichen Randzonen noch gut erhalten. In den Randzonen ist die ursprüngliche Festigkeit nicht mehr vorhanden. Dort konnte die Einwirkung von Bakterien nachgewiesen werden. Die Druckfestigkeit des Holzes in den weiter innen liegenden Zonen liegt im unteren, die Rohdichte im mittleren bis höheren Bereich der in der Literatur angegebenen Werte. Beim Nachweis der Resttragfähigkeit der Gesamtkonstruktion sollte eine entsprechende Querschnittsminderung vorgenommen werden, da die äusseren Zonen keine Tragfähigkeit mehr besitzen.
