Prüfung von vor 160 Jahren unter Wasser verbautem Holz

Pfähle der Münsterbrücke in Zürich

An der Zürcher Münsterbrücke wurde der Zustand der Holzpfähle, die Widerlager und Pfeiler tragen, untersucht. Die Holzpfähle wurden vor 160 Jahren gerammt und blieben seither immer unter Wasser. Die Untersuchungen belegen einen mit Ausnahme der Randzonen noch guten Zustand des Holzes.

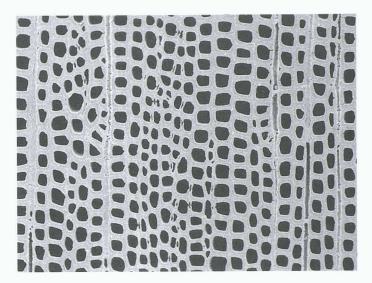
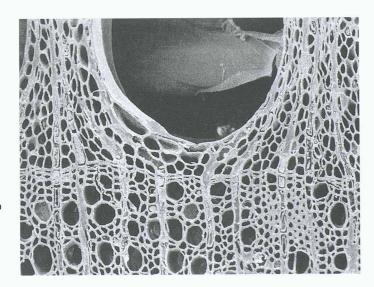
Auch REM-Aufnahmen an den Bohrkernen aus dem Inneren der Balken und Pfähle zeigen einen sehr guten Erhaltungszustand des Holzes (Bild 3). Die typischen anatomischen Strukturmerkmale sind hier gut erkennbar und intakt, die Tüpfelmembranen sind noch erhalten. In den Aussenzonen ist dagegen der durch Bakterien bewirkte Abbau der Tüpfelmembranen ersichtlich. Bild 4 zeigt eine dazu ausgewählte REM-Aufnahme.

3
REM-Aufnahmen von
Holz aus dem Inneren
eines Balkens,
a: Tanne in 230facher
Vergrösserung,
b: Eiche in 360facher
Vergrösserung

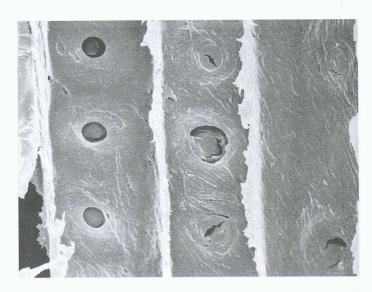
4
REM-Aufnahme der weichen Randzonen (Tanne) mit zerstörten Tüpfelmembranen wegen Bakterienbefall. 1500fache Vergrösserung
