Zeitschrift: Schweizer Ingenieur und Architekt
Herausgeber: Verlags-AG der akademischen technischen Vereine
Band: 116 (1998)
Heft: 12

Artikel: Verankerung der Stützmauer Entschigial
Autor: Schmid, Manuel / Bättig, André
DOI: <https://doi.org/10.5169/seals-79469>

Manuel Schmid und André Bättig, Effretikon

Verankerung der Stützmauer Entschigtal

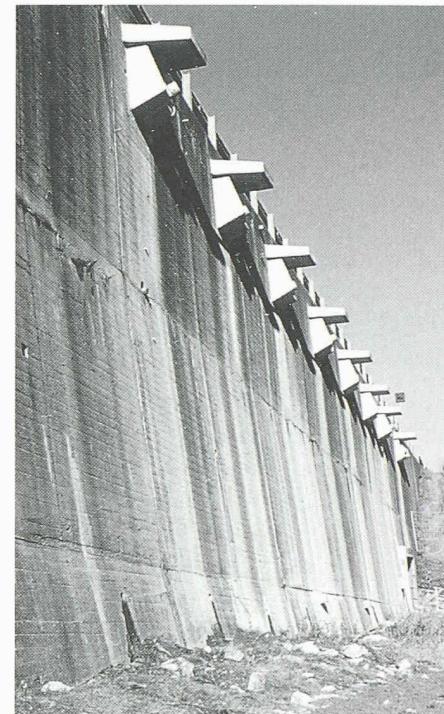
1

Um die Tragsicherheit der Stützmauer Entschigtal zu erhöhen, wurde der obere Mauerteil verankert

Da die hintere Bewehrung nur mit grossem Aufwand erreicht werden konnte, drängten sich andere Massnahmen zur Verstärkung der Stützmauer auf. Durch die Rückverankerung der Wandelemente mit Hilfe von acht permanenten Litzenankern im Aare-Granit liess sich die geforderte Tragsicherheit erreichen. Im Falle eines Ankerversagens übernahmen die Nachbarelemente kurzfristig die Zusatzlasten, und eine Kettenreaktion würde dadurch

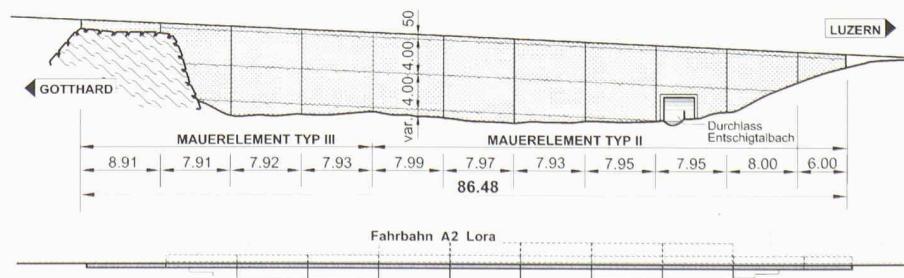
2
Ansicht (oben) und Grundriss (unten) der Stützmauer

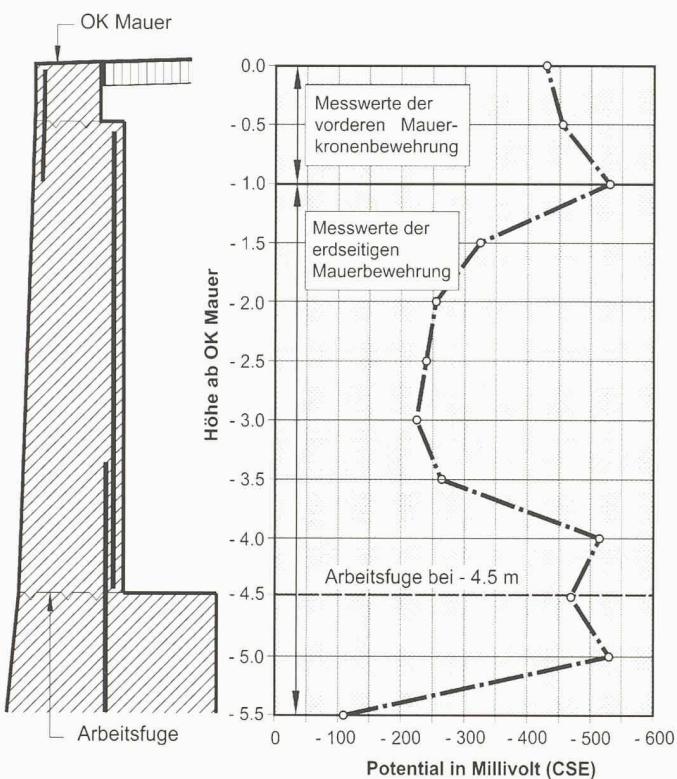
3

Das Potentialprofil der gemittelten Messwerte über den Querschnitt zeigte eindeutig die negativsten Potentiale auf Höhe der Arbeitsfuge (Bild 3). Der im Bohrloch ermittelte Potentialabfall gegen die hintere Mauerbewehrung ist zusammen mit dem beschriebenen Potentialprofil ein Indiz für Bewehrungskorrosion. Eine verbindliche Aussage über allfällige

Typisches Profil der Bewehrungspotentiale über den Querschnitt des oberen Mauerteils

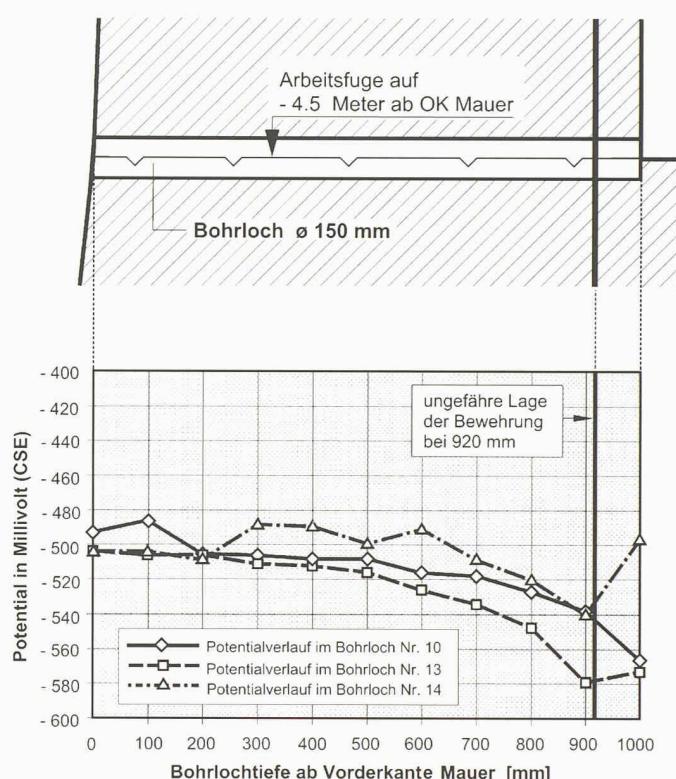
4

Das an der Vorderseite der Mauer gemessene Potential wurde in den durchgehenden Bohrungen mit einer Spezialelektrode überprüft und in Abhängigkeit zum Abstand zur Mauervorderseite protokolliert.

Potentialmessung in den Bohrlöchern

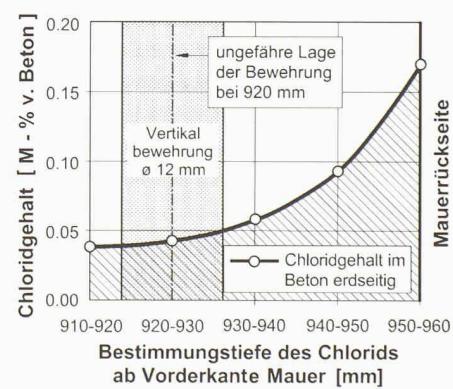
5

Aufgrund der Potentialmessungen wurden die Bohrkernentnahmestellen festgelegt. Die Chloridanalysen im Beton der Mauerrückseite ergaben vor allem in der Arbeitsfuge stark erhöhte Chloridgehalte. Die durchgehende Bohrung ($\varnothing 200$ mm) auf Höhe der Arbeitsfuge förderte ein Bewehrungsstück zutage, das exakt in der Arbeitsfuge starke Lochfrassspuren aufwies (Bild 6). Die Querschnittsreduktion betrug etwa 40% des ursprünglichen Querschnitts.

Chloridgehalt im Beton Mauerrückseite

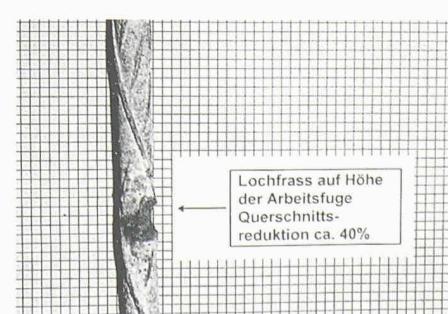
Die mauerrückseitige Bewehrung ist ein Haupttragelement der Wand. Die vorhandene Querschnittsreduktion der Bewehrung infolge der chloridinduzierten Korrosion vermindert die Tragsicherheit, so dass Massnahmen zur Erhöhung derselben ergriffen werden mussten.

6
Bewehrungsstück aus der Bohrung ($\varnothing 200$ mm)

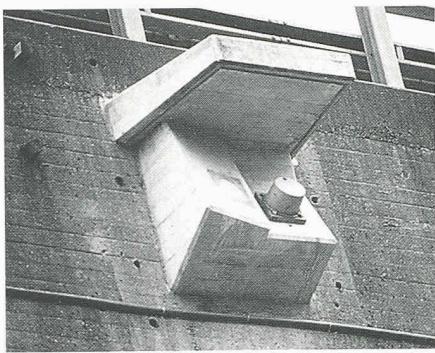
7
Betonwiderlager mit Ankerkopf und Schutzdach

- Umfassender Korrosionsschutz
- Ausbildung aller Anker als Kontrollanker
- Ausbildung eines Betonschutzdachs (die Anker befinden sich im Entwässerungs- und Sprühnebelbereich der Fahrbahn)
- Einrichten von vier Kraftmessdosen mit Messstation am Mauerfuss
- Vorbereiteter Ersatzstandort für einen allfälligen Ankerersatz

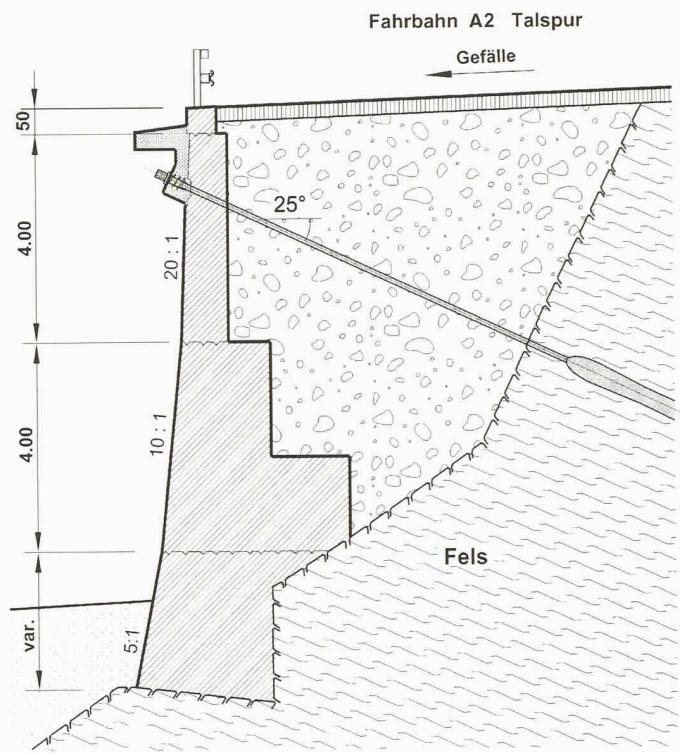
8
Mauerquerschnitt mit
Felsverankerung

Der genaue Felsverlauf war vor dem Versetzen der Anker nicht bekannt. Es wurden deshalb permanente Felsanker vorgesehen, die mit einer bestimmten Überlänge bestellt und nach dem Versetzen entsprechend gekürzt wurden. Das Ankersystem musste folgende Eigenschaften aufweisen:
