**Artikel:** Teilprojekt 1: Brücken: Instandsetzung der Nationalstrasse A2 im Kanton Uri  
**Autor:** Vögeli, Rudolf / Moretti, Hugo / Schmid, Manuel  
**DOI:** <https://doi.org/10.5169/seals-79483>

## Teilprojekt 1: Brücken

### Instandsetzung der Nationalstrasse A2 im Kanton Uri

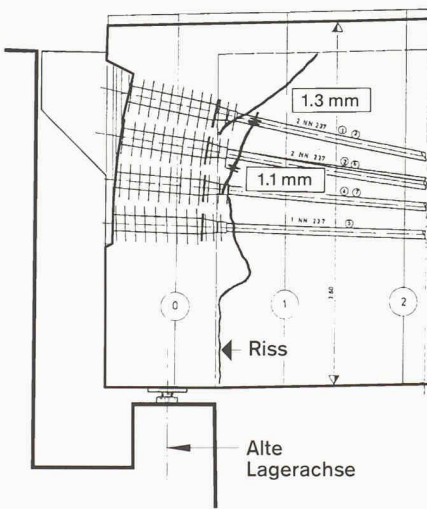
Im Bereich der Trägerenden (WL Nord) wurden bei der Zustandserfassung vor den Auflagern Risse von max. 1,3 mm Breite festgestellt (Bild 4). Die Trägerenden weisen bei einer Trägerhöhe von

4 Risse in den Längsträgern

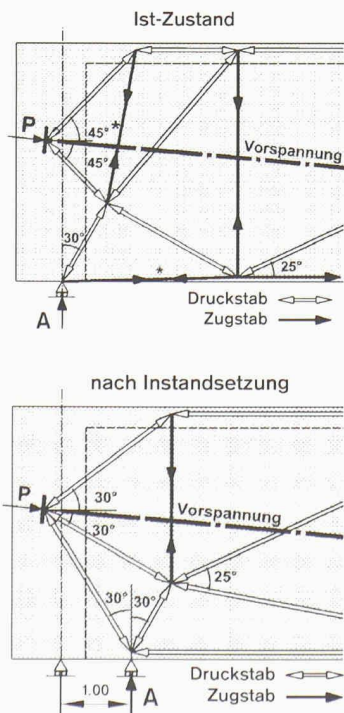
5 Statische Nachweise an Fachwerkmodellen

3,60 m einen Lagerüberstand von 0,60 m auf, und die Verankerungsbewehrung 4  $\varnothing$  18 mm pro Steg reicht gemäss statischem Nachweis an einem Fachwerkmodell nicht aus, um die Auflagerkraft einwandfrei einzuleiten (Bild 5). Weil die Spannkabel Injektionsanker aufweisen, kann die Auflagerkraft nicht über die Ankerplatten abgegeben werden. Die Tragsicherheit am Trägerende ist deshalb nicht ausreichend.

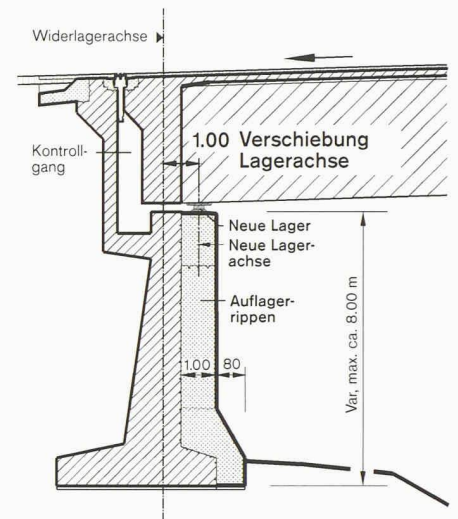
6 Massnahmen Widerlager Nord

Widerlager Nord: Um die Tragsicherheit im Bereich der Trägerenden zu erfüllen, wurden die Lager um einen Meter vorversetzt. Dadurch wird der untere Gurt des Längsträgers überdrückt, und die vorhandene Bügelbewehrung reicht gemäss Norm SIA 162 (1989) aus. Es waren keine weiteren Verstärkungsmassnahmen an den Längsträgern notwendig. Dieses Vorversetzen der Lager erforderte jedoch das Vorbetonieren von Rippen sowie eine Verstärkung der Fundation (Bild 6).

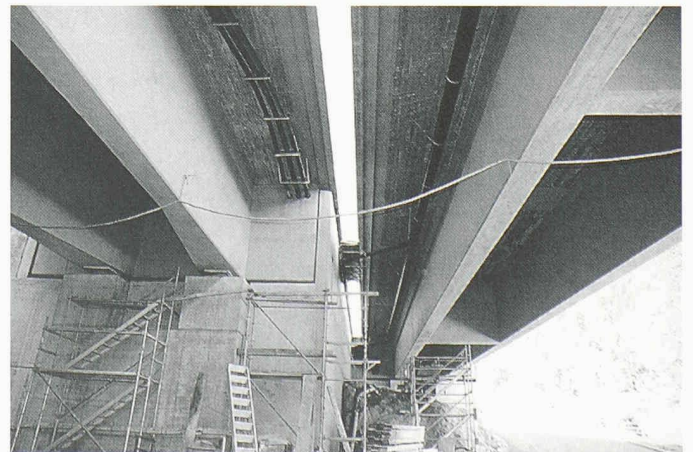
7 Auflagerrippen Widerlager Süd/Brücke Lora

Widerlager Süd: Die für das Widerlager Nord beschriebenen Massnahmen mussten auch bei den Widerlagermauern Süd (Romeo und Lora) ausgeführt werden. Zusätzlich war auf der ganzen vorderen Widerlagerwand ein Betonabtrag bis 2 cm hinter die vorhandene Bewehrung vorzusehen, da dadurch der Beton mit erhöh-

tem Chloridgehalt entfernt werden konnte. Der Betonabtrag erfolgte aus statischen Gründen in fünf Etappen. Nach den Instandsetzungsarbeiten an den Widerlagern wurde in Anbetracht der Einwirkungen von der Kantonsstrasse her eine Versiegelung der Widerlagermauern Süd angebracht (Bild 7).

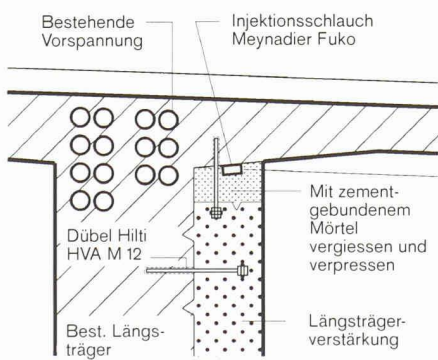
11 Längsträgerverstärkung/Anschluss an Fahrbahnplatte

Dem Anschluss der Längsträgerverstärkung an die Fahrbahnplatte musste besondere Aufmerksamkeit geschenkt werden. Nachträglich bei der Spur Romeo durchgeführte Kontrollbohrungen ab OK Fahrbahnplatte haben die Tauglichkeit des gewählten Vorgehens bestätigt (Bild 11).

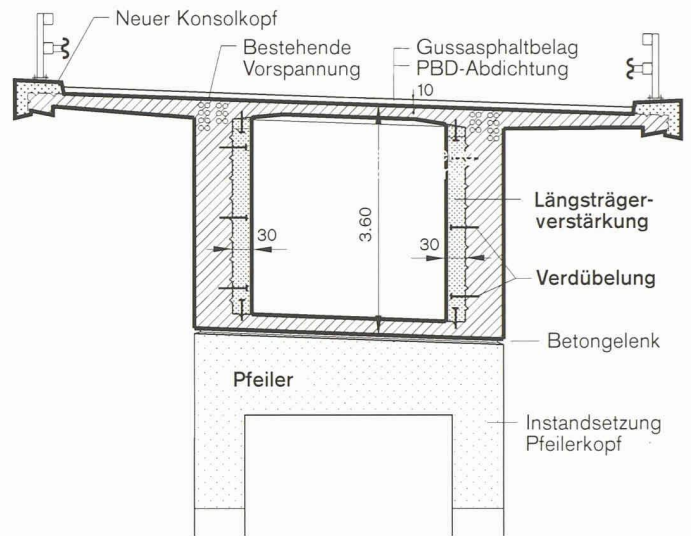
10 Längsträgerverstärkungen

Die Längsträgerverstärkungen (Schub-sicherung) bestehen aus 30 cm dicken Betonscheiben, die auf der Innenseite der Stege vorbetoniert werden. Diese Betonscheiben wurden mit der fehlenden Bügelbewehrung ausarmiert und mit den vorhandenen Stegen verdübelt (Bild 10).

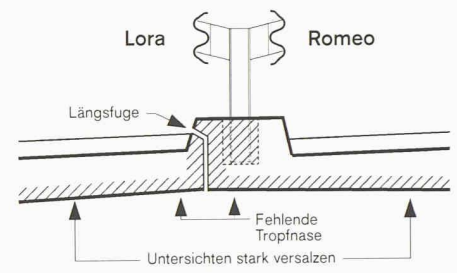
Ausbildung Längsfuge

Die Zwillingsbrücken (Bild 13) waren nur durch eine 2 cm breite Längsfuge getrennt. Diese Fuge war - vermutlich seit Nutzungsbeginn - nicht dicht. Zudem fehlten Wassernasen an den Konsolplattenuntersichten Mitte (LO: Lora und RO: Romeo), so dass das durch die Längsfuge eindringende (Salz-)Wasser die Plattenuntersichten grossflächig erreichen konnte und eine erhebliche Chloridversalzung des Betons bewirkte (Bilder 14 und 15).

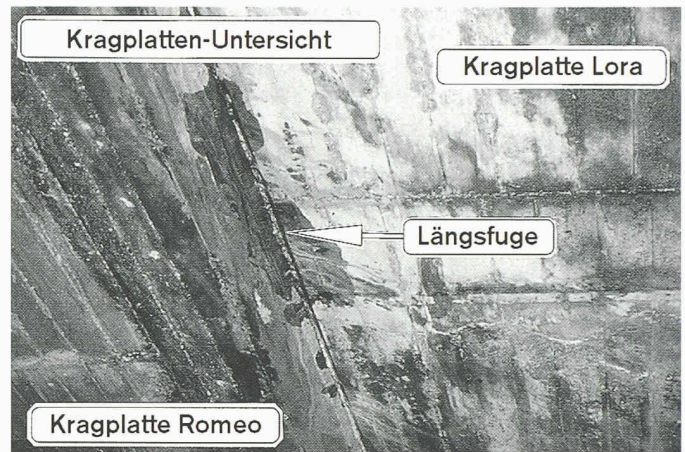
- Die Kragplattenuntersicht weist im allgemeinen auf Bewehrungsniveau recht hohe Chloridwerte auf.
- Aufgrund der Sondierfenster wurde aber an der Bewehrung im Normalfall keine nennenswerte Korrosion festgestellt.

15  
Konsolplattenuntersichten

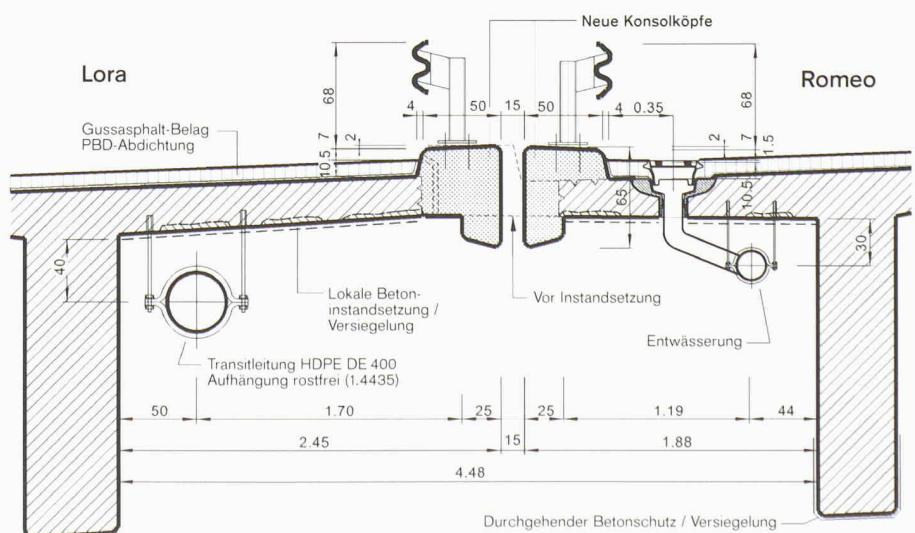
16  
Massnahmen im Bereich der Längsfuge und an den Konsolplatten

Bei der Brücke Romeo wurde, durch den neuen Konsolkopf bedingt, ein rund 80 cm breiter Plattenstreifen abgebrochen, womit der am stärksten versalzene Bereich

entfernt war. In den restlichen Bereichen der mittigen Konsolplattenuntersichten wurde auf eine Entfernung des versalzene Betons verzichtet (Bild 16).

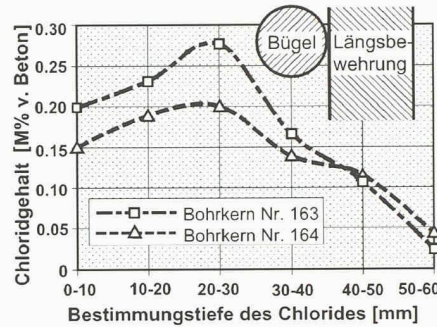
18  
Chloridprofile auf der Südseite des Pfeilers RO B. Bohrkernentnahme rund 16 bzw. 20 m ab UK-Druckplatte

Seite der ehemaligen Freifallentwässerung Korrosionsherde auf. Der Beton liess zum Teil stark erhöhte Chloridgehalte im Bereich der Bewehrung erkennen (Bild 18). Die Bewehrung in den Spitzstellen zeigte eindeutige Spuren von Lochfrass. Um die Tragsicherheit und die Dauerhaftigkeit innerhalb der geforderten Restnutzungsdauer zu gewährleisten, mussten Massnahmen ergriffen werden.

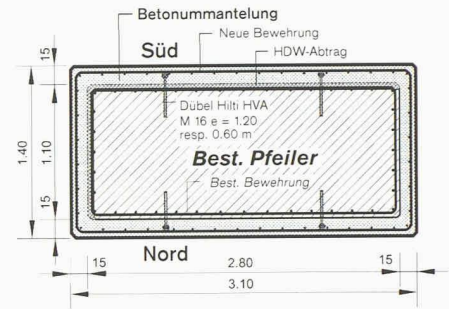
19  
Pfeilerquerschnitt mit Betonummantelung d = 15 cm

- Kathodischer Korrosionsschutz
  - Elektrochemische Chloridentfernung
- Nach eingehender Abwägung der Vor- und Nachteile der einzelnen Instandsetzungsverfahren entschieden sich die Beteiligten dafür, den chloridhaltigen Beton zu entfernen und die Pfeiler mit Beton auf der ganzen Höhe zu ummanteln (Bilder 19 und 20).

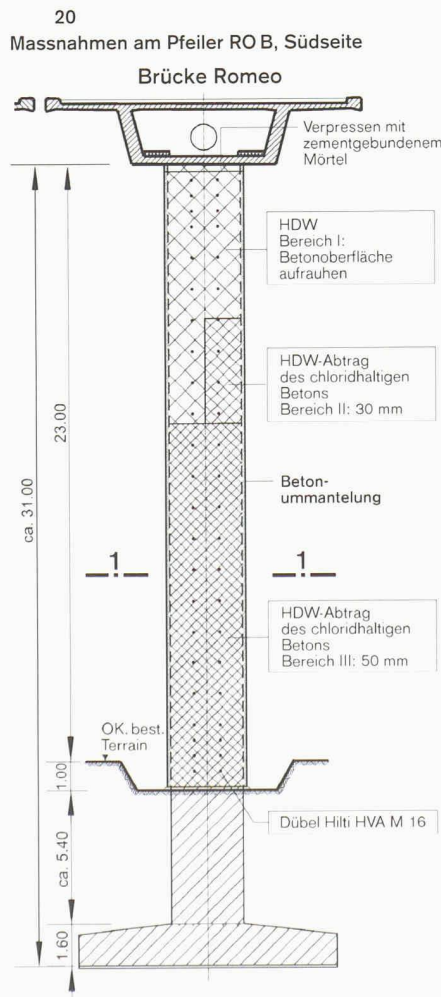
20  
Massnahmen am Pfeiler RO B, Südseite Brücke Romeo
