Zeitschrift:	Schweizer Ingenieur und Architekt
Herausgeber:	Verlags-AG der akademischen technischen Vereine
Band:	116 (1998)
Heft:	16/17
Artikel:	Teilprojekt 1: Brücken: Instandsetzung der Nationalstrasse A2 im Kanton Uri
Autor:	Vögeli, Rudolf / Moretti, Hugo / Schmid, Manuel
DOI:	https://doi.org/10.5169/seals-79483

Teilprojekt 1: Brücken

Instandsetzung der Nationalstrasse A2 im Kanton Uri

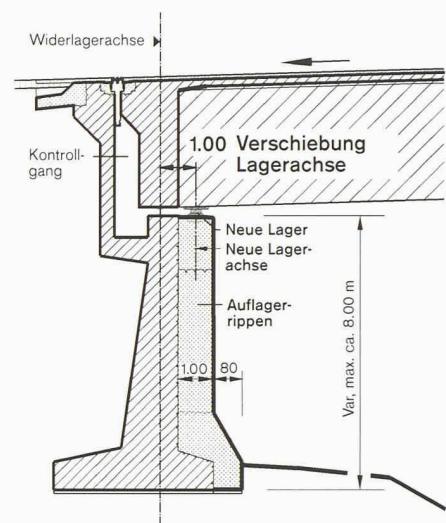
6
Massnahmen Widerlager Nord

Widerlager Nord: Um die Tragsicherheit im Bereich der Trägerenden zu erfüllen, wurden die Lager um einen Meter vorversetzt. Dadurch wird der untere Gurt des Längsträgers überdrückt, und die vorhandene Bügelbewehrung reicht gemäss Norm SIA 162 (1989) aus. Es waren keine weiteren Verstärkungsmaßnahmen an den Längsträgern notwendig. Dieses Vorversetzen der Lager erforderte jedoch das Vorbetonieren von Rippen sowie eine Verstärkung der Fundation (Bild 6).

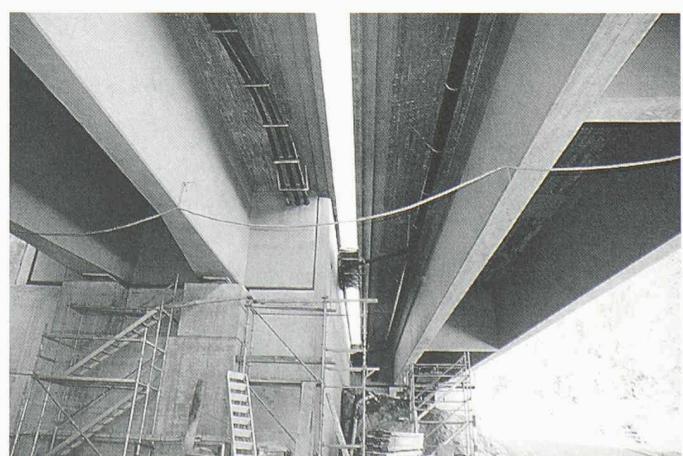
7
Auflagerrippen
Widerlager
Süd/Brücke Lora

Widerlager Süd: Die für das Widerlager Nord beschriebenen Massnahmen mussten auch bei den Widerlagermauern Süd (Romeo und Lora) ausgeführt werden. Zusätzlich war auf der ganzen vorderen Widerlagerwand ein Betonabtrag bis 2 cm hinter die vorhandene Bewehrung vorzusehen, da dadurch der Beton mit erhöhter

tem Chloridgehalt entfernt werden konnte. Der Betonabtrag erfolgte aus statischen Gründen in fünf Etappen. Nach den Instandsetzungsarbeiten an den Widerlagern wurde in Anbetracht der Einwirkungen von der Kantonsstrasse her eine Versiegelung der Widerlagermauern Süd angebracht (Bild 7).

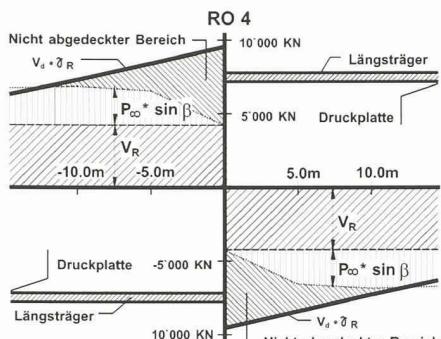
8 Schubdiagramm

Aus der statischen Überprüfung des Überbaus, basierend auf den Normen SIA 160 (1989) und SIA 162 (1993) sowie der SIA-Richtlinie 462, resultiert, dass mit der bestehenden Bügelbewehrung die erforderliche Schubtragsicherheit nicht erreicht wird.

Im Stützbereich ist die rechnerische Schubtragsicherheit der Längsträger an 10 von 12 massgebenden Bereichen eindeutig zu klein. In zwei Bereichen ist keine Verstärkung notwendig, weil die Längsträgerbewehrung infolge Aspannung der Vorspannung verstärkt ist. Besonders bei der Stütze LO 2 wird die geforderte Sicherheit nur zu etwa 60% erreicht. Die Bügelbewehrung musste hier um 120% verstärkt werden. Im Bereich der seitlichen Aspannstellen an den Längsträgern wurde die vorhandene Spaltbewehrung beim Nachweis der Schubtragsicherheit berücksichtigt.

zunützen, wurden die Nachweise in Absprache mit dem Experten mit einem Neigungswinkel der Betondruckdiagonalen α von 25° gerechnet (Bilder 8 und 9).

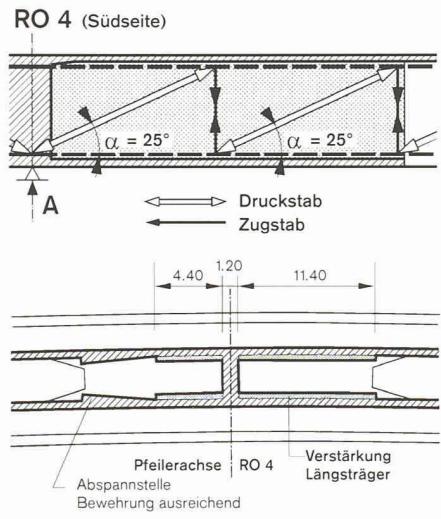
9 Fachwerkmodell und Verstärkungsbereiche Pfeiler RO 4

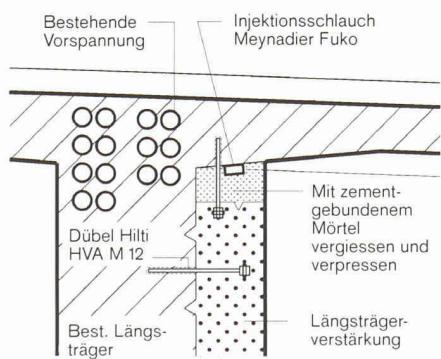
11 Längsträgerverstärkung/Anschluss an Fahrbahnplatte

Dem Anschluss der Längsträgerverstärkung an die Fahrbahnplatte musste besondere Aufmerksamkeit geschenkt werden. Nachträglich bei der Spur Romeo durchgeführte Kontrollbohrungen ab OK Fahrbahnplatte haben die Tauglichkeit des gewählten Vorgehens bestätigt (Bild 11).

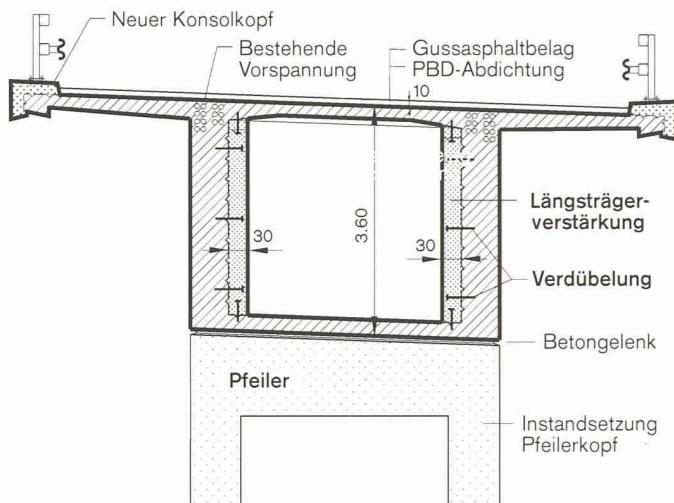
10 Längsträgerverstärkungen

Die Längsträgerverstärkungen (Schubsicherung) bestehen aus 30 cm dicken Betonscheiben, die auf der Innenseite der Stege vorbetoniert werden. Diese Betonscheiben wurden mit der fehlenden Bügelbewehrung ausarmiert und mit den vorhandenen Stegen verdübelt (Bild 10).

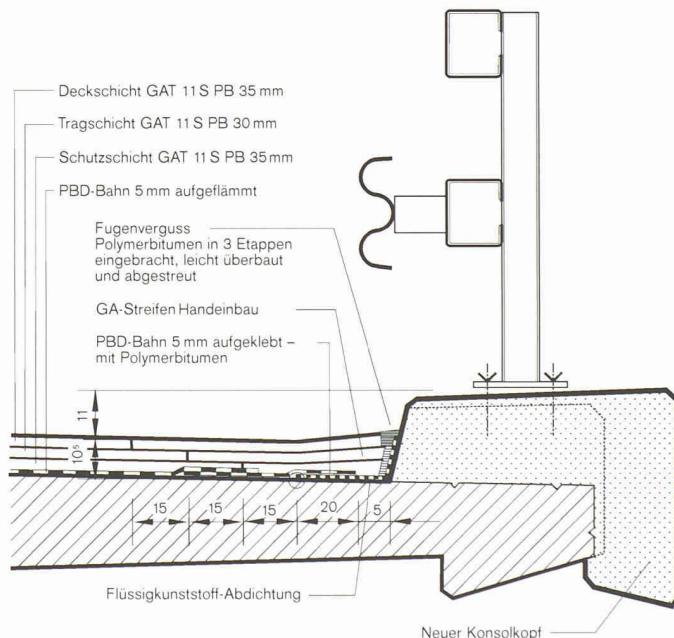
12 Belag und Abdichtung im Bereich der Brückenränder

Im Abschnitt Meitschlingen-Gurtnetzen wurde für die Brücken folgender Aufbau gewählt (Bild 12):

Abdichtung im Fahrbahnbereich: 5 mm starke PBD-Bahnen mit Trägereinlage, im Normalfall auf die mittels Kugelstrahlen gereinigte Betonoberfläche aufgeklebt.

Abdichtung in den Randbereichen: Flüssigkunststoff-Abdichtung im Übergang zu den Konsolköpfen auf mittels Sandstrahlen gereinigte Betonoberfläche, PBD-Bahnen mit polymermodifiziertem Heissbitumen aufgeklebt.

Gussasphaltbelag: Dreischichtig eingebrachter Gussasphalt mit einer mittleren

Gesamtstärke von 100 mm, bestehend aus Schutzschicht 35 mm, Ausgleichsschicht 30 mm und Deckschicht 35 mm.

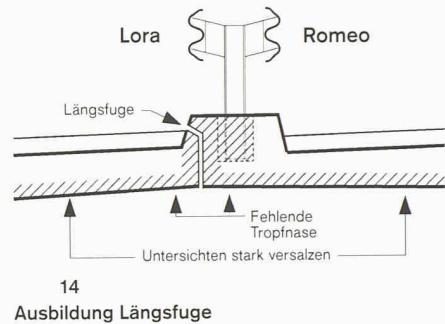
14
Ausbildung Längsfuge

Die Zwillingsbrücken (Bild 13) waren nur durch eine 2 cm breite Längsfuge getrennt. Diese Fuge war - vermutlich seit Nutzungsbeginn - nicht dicht. Zudem fehlten Wassernasen an den Konsolplattenuntersichten Mitte (LO: Lora und RO: Romeo), so dass das durch die Längsfuge eindringende (Salz-)Wasser die Plattenuntersichten grossflächig erreichen konnte und eine erhebliche Chloridversalzung des Betons bewirkte (Bilder 14 und 15).

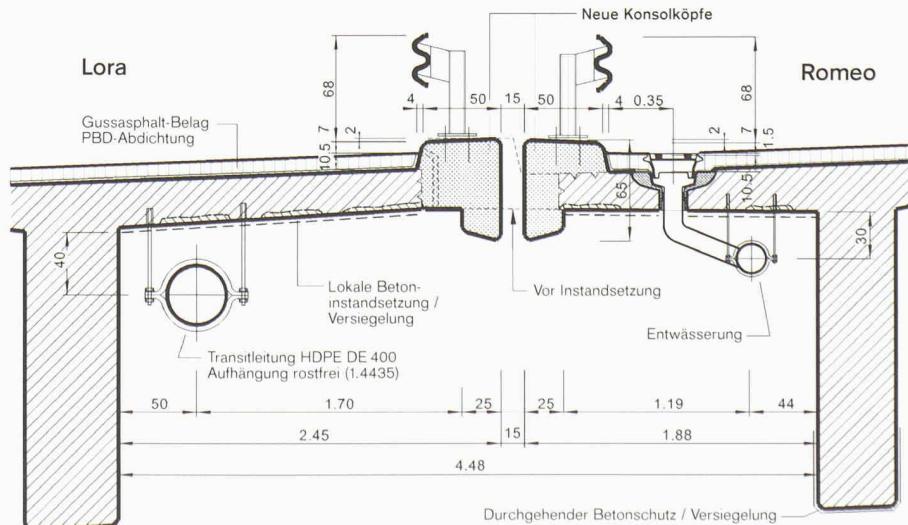
16 Massnahmen im Bereich der Längsfuge und an den Konsolplatten

Bei der Brücke Romeo wurde, durch den neuen Konsolkopf bedingt, ein rund 80 cm breiter Plattenstreifen abgebrochen, womit der am stärksten versalzene Bereich

entfernt war. In den restlichen Bereichen der mittigen Konsolplattenuntersichten wurde auf eine Entfernung des versalzenen Betons verzichtet (Bild 16).

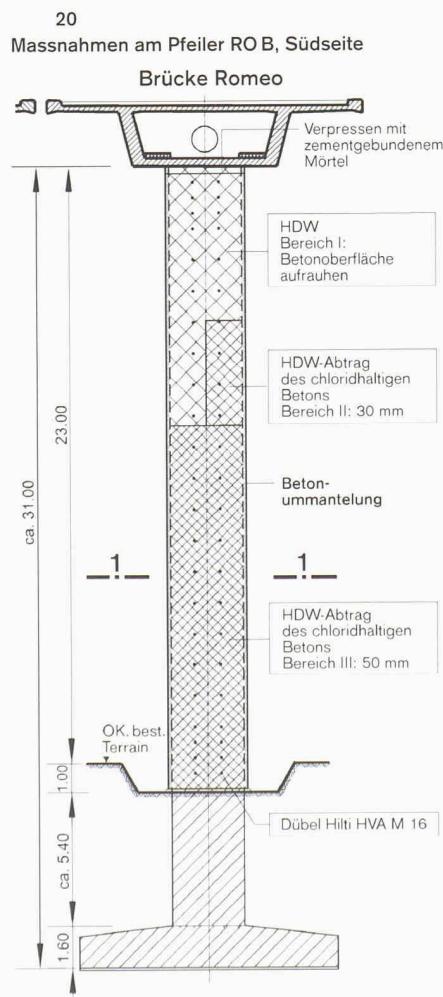
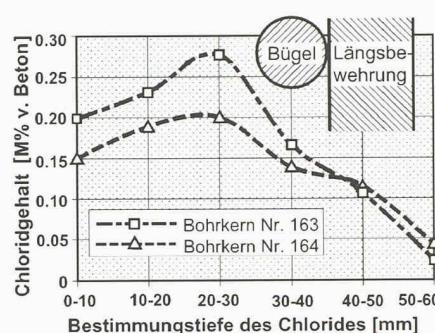
18
Chloridprofile auf der Südseite des Pfeilers
RO B. Bohrkernentnahme rund 16 bzw. 20 m ab
UK-Druckplatte

Seite der ehemaligen Freifallentwässerung Korrosionsherde auf. Der Beton liess zum Teil stark erhöhte Chloridgehalte im Bereich der Bewehrung erkennen (Bild 18). Die Bewehrung in den Spitzstellen zeigte eindeutige Spuren von Lochfrass. Um die Tragsicherheit und die Dauerhaftigkeit innerhalb der geforderten Restnutzungsdauer zu gewährleisten, mussten Massnahmen ergriffen werden.

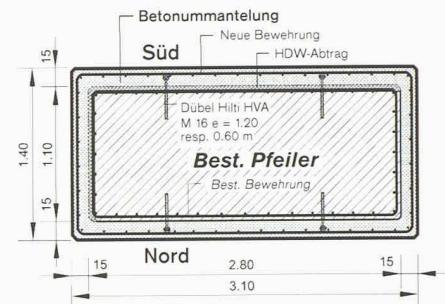
19
Pfeilerquerschnitt mit Betonummantelung
d=15 cm

- Betonabtrag und Reprofilierung mit Spritzbeton
- Betonabtrag und Betonummantelung
