**Artikel:** Teilprojekt 1: Brücken: Instandsetzung der Nationalstrasse A2 im Kanton Uri  
**Autor:** Vögeli, Rudolf / Moretti, Hugo / Schmid, Manuel  
**DOI:** <https://doi.org/10.5169/seals-79483>

## Teilprojekt 1: Brücken

### Instandsetzung der Nationalstrasse A2 im Kanton Uri

**Am Beispiel verschiedener Objekte werden der Zustand vor der Instandsetzung, die Zielsetzungen der Instandsetzung, die für alle Bauwerke der Gruppen 3b und 3c gelten, behandelt.**

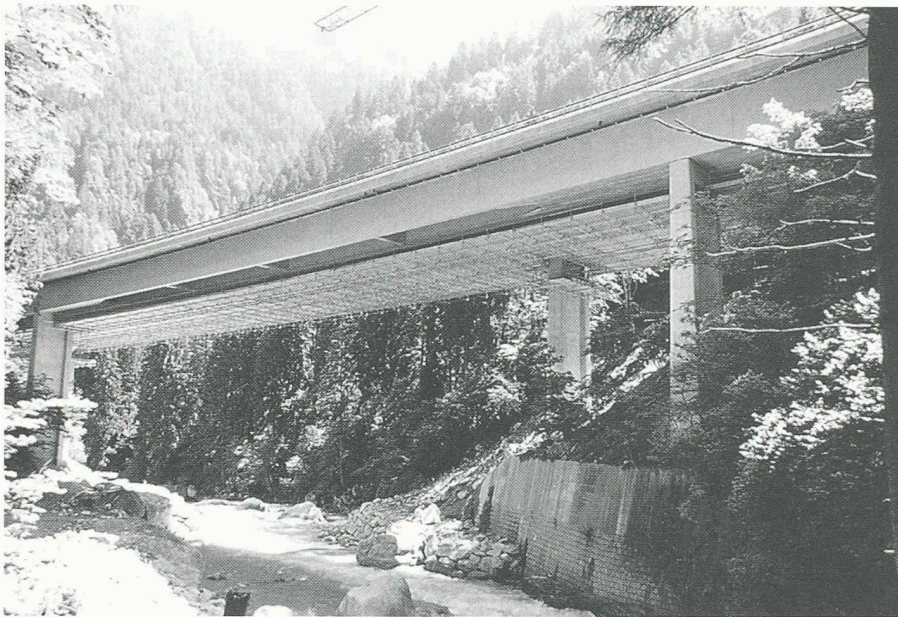
1  
Überquerung der Reuss im südlichen Bereich der Brücke

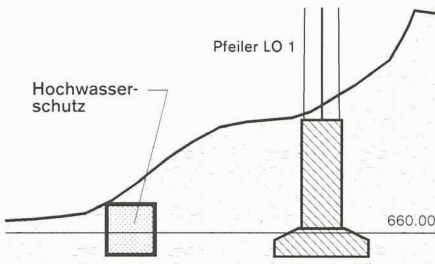
3 Hochwasserschutz im Bereich der Pfeiler LO 1 und RO 4

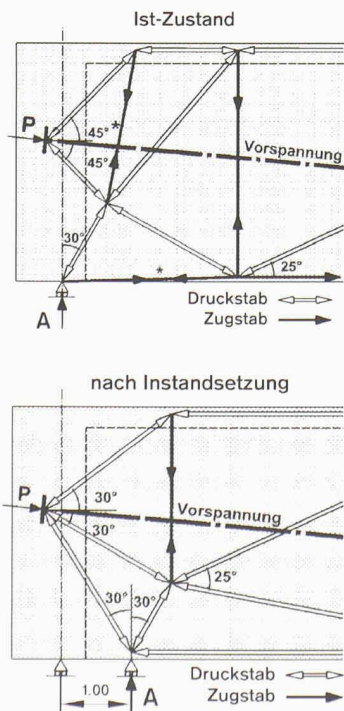
5 Statische Nachweise an Fachwerkmodellen

3,60 m einen Lagerüberstand von 0,60 m auf, und die Verankerungsbewehrung 4  $\phi$  18 mm pro Steg reicht gemäss statischem Nachweis an einem Fachwerkmodell nicht aus, um die Auflagerkraft einwandfrei einzuleiten (Bild 5). Weil die Spannkabel Injektionsanker aufweisen, kann die Auflagerkraft nicht über die Ankerplatten abgegeben werden. Die Tragsicherheit am Trägerende ist deshalb nicht ausreichend.

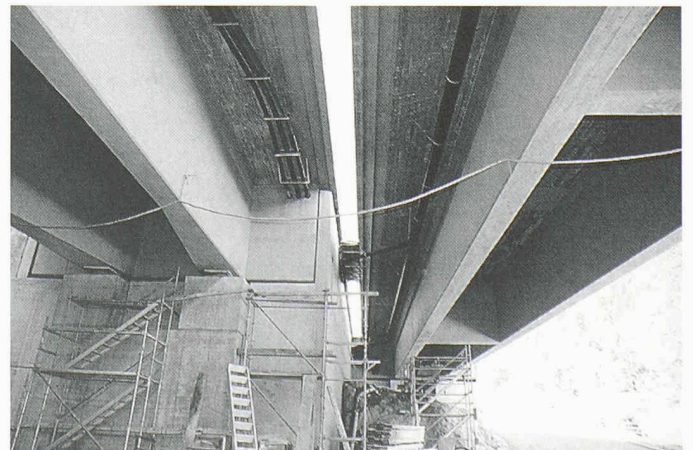
Die undichten Fahrbahnübergänge sowie die Exposition der Bauteile zur Kantonsstrasse hin (Sprühnebel) sind die Ursache für die sehr hohen Chloridwerte in der Widerlagermauer. Die mittlere Bewehrungsüberdeckung der Widerlagermauer beträgt 30 mm  $\pm$  4 mm.

Infolge der relativ geringen Bewehrungsüberdeckung konnten die freien Chloride im Beton die Passivschicht der Bewehrung zerstören. Dies führte mit der vorhandenen Feuchtigkeit zu Korrosion an der Bewehrung. Die Spitzstellen in der Widerlagermauer Lora zeigen eindeutige Korrosionserscheinungen an der Bewehrung (Korrosionsgrad 3 bis 4: rostig bis stark rostig mit geringem Materialabtrag).

7 Auflagerrippen Widerlager Süd/Brücke Lora

Widerlager Süd: Die für das Widerlager Nord beschriebenen Massnahmen mussten auch bei den Widerlagermauern Süd (Romeo und Lora) ausgeführt werden. Zusätzlich war auf der ganzen vorderen Widerlagerwand ein Betonabtrag bis 2 cm hinter die vorhandene Bewehrung vorzusehen, da dadurch der Beton mit erhöh-

tem Chloridgehalt entfernt werden konnte. Der Betonabtrag erfolgte aus statischen Gründen in fünf Etappen. Nach den Instandsetzungsarbeiten an den Widerlagern wurde in Anbetracht der Einwirkungen von der Kantonsstrasse her eine Versiegelung der Widerlagermauern Süd angebracht (Bild 7).

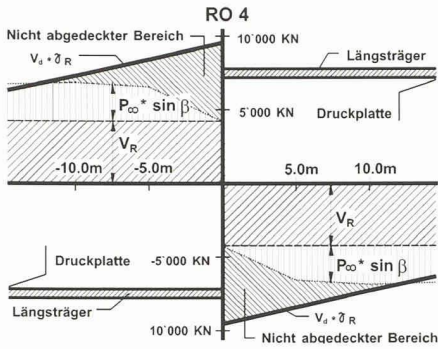
8 Schubdiagramm

Im Stützbereich ist die rechnerische Schubtragsicherheit der Längsträger an 10 von 12 massgebenden Bereichen eindeutig zu klein. In zwei Bereichen ist keine Verstärkung notwendig, weil die Längsträgerbewehrung infolge Abspannung der Vorspannung verstärkt ist. Besonders bei der Stütze LO 2 wird die geforderte Sicherheit nur zu etwa 60% erreicht. Die Bügelbewehrung musste hier um 120% verstärkt werden. Im Bereich der seitlichen Abspannstellen an den Längsträgern wurde die vorhandene Spaltbewehrung beim Nachweis der Schubtragsicherheit berücksichtigt.

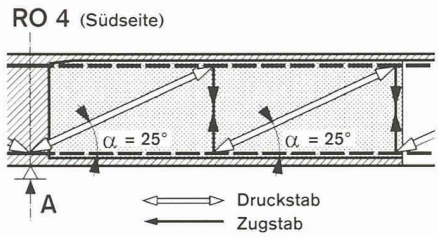
9 Fachwerkmodell und Verstärkungsbereiche Pfeiler RO 4

zunützen, wurden die Nachweise in Absprache mit dem Experten mit einem Neigungswinkel der Betondruckdiagonalen  $\alpha$  von 25° gerechnet (Bilder 8 und 9).

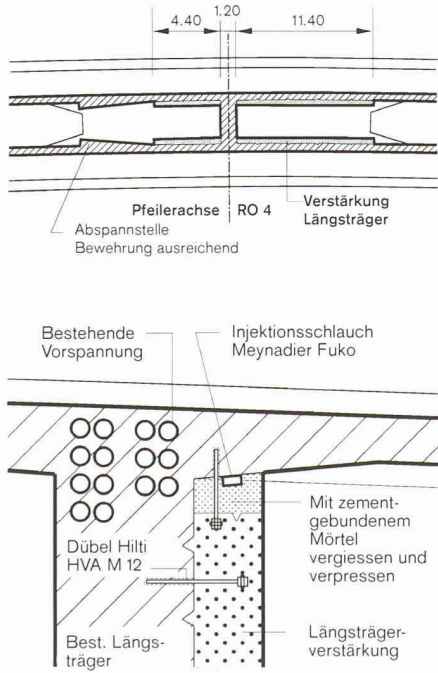
11 Längsträgerverstärkung/Anschluss an Fahrbahnplatte

Dem Anschluss der Längsträgerverstärkung an die Fahrbahnplatte musste besondere Aufmerksamkeit geschenkt werden. Nachträglich bei der Spur Romeo durchgeführte Kontrollbohrungen ab OK Fahrbahnplatte haben die Tauglichkeit des gewählten Vorgehens bestätigt (Bild 11).

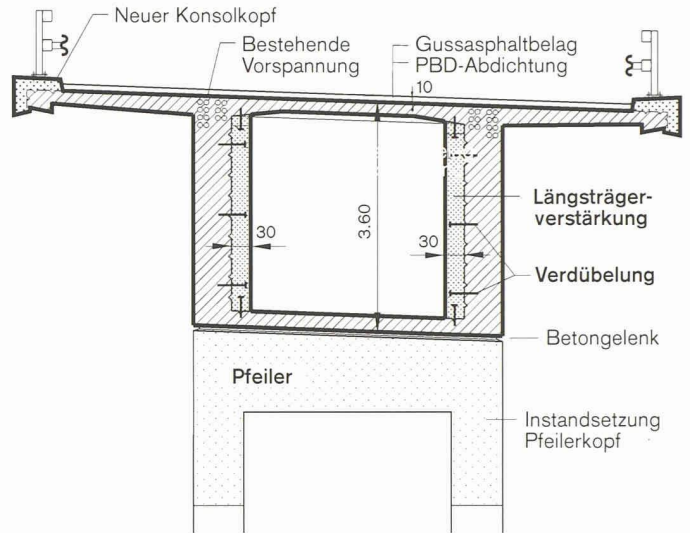
10 Längsträgerverstärkungen

Aus der statischen Überprüfung des Überbaus, basierend auf den Normen SIA 160 (1989) und SIA 162 (1993) sowie der SIA-Richtlinie 462, resultiert, dass mit der bestehenden Bügelbewehrung die erforderliche Schubtragsicherheit nicht erreicht wird.

Die Längsträgerverstärkungen (Schub-sicherung) bestehen aus 30 cm dicken Betonscheiben, die auf der Innenseite der Stege vorbetoniert werden. Diese Betonscheiben wurden mit der fehlenden Bügelbewehrung ausarmiert und mit den vorhandenen Stegen verdübelt (Bild 10).

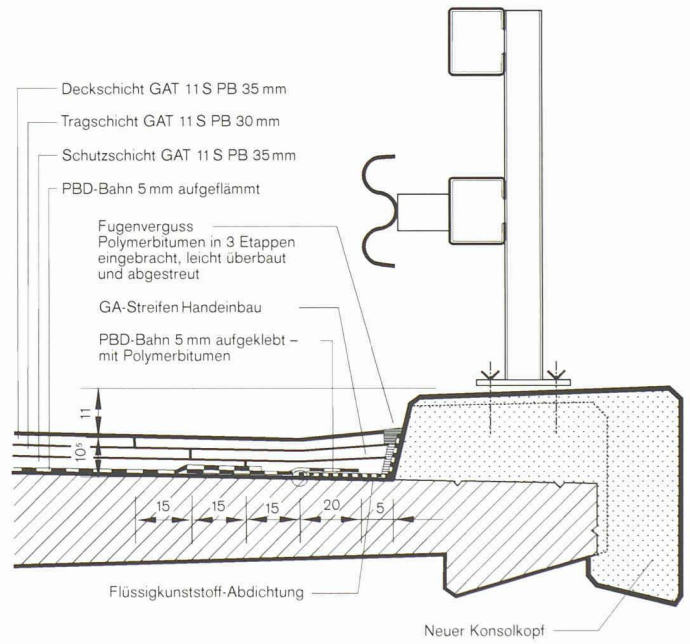
12 Belag und Abdichtung im Bereich der Brückenränder

- Abdichtung im Fahrbahnbereich: 5 mm starke PBD-Bahnen mit Trägereinlage, im Normalfall auf die mittels Kugelstrahlen gereinigte Betonoberfläche aufgeflämmt.

- Abdichtung in den Randbereichen: Flüssigkunststoff-Abdichtung im Übergang zu den Konsolköpfen auf mittels Sandstrahlen gereinigte Betonoberfläche, PBD-Bahnen mit polymermodifiziertem Heissbitumen aufgeklebt.

- Gussasphaltbelag: Dreischichtig eingebrachter Gussasphalt mit einer mittleren

Gesamtstärke von 100 mm, bestehend aus Schutzschicht 35 mm, Ausgleichsschicht 30 mm und Deckschicht 35 mm.

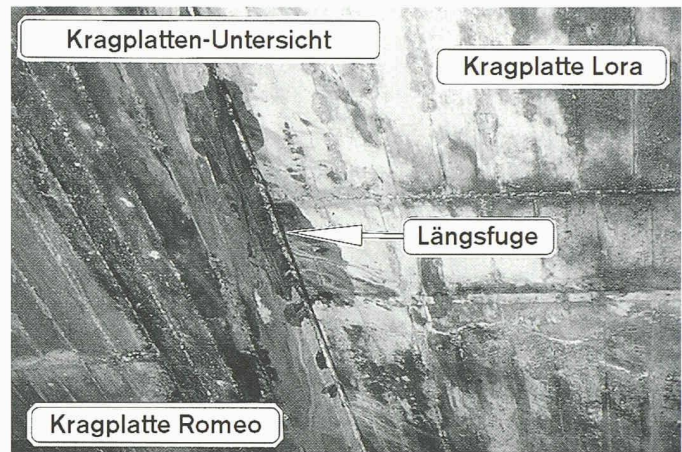
Die Zwillingsbrücken (Bild 13) waren nur durch eine 2 cm breite Längsfuge getrennt. Diese Fuge war - vermutlich seit Nutzungsbeginn - nicht dicht. Zudem fehlten Wassernasen an den Konsolplattenuntersichten Mitte (LO: Lora und RO: Romeo), so dass das durch die Längsfuge eindringende (Salz-)Wasser die Plattenuntersichten grossflächig erreichen konnte und eine erhebliche Chloridversalzung des Betons bewirkte (Bilder 14 und 15).

- Die Kragplattenuntersicht weist im allgemeinen auf Bewehrungsniveau recht hohe Chloridwerte auf.
- Aufgrund der Sondierfenster wurde aber an der Bewehrung im Normalfall keine nennenswerte Korrosion festgestellt.

15  
Konsolplattenuntersichten

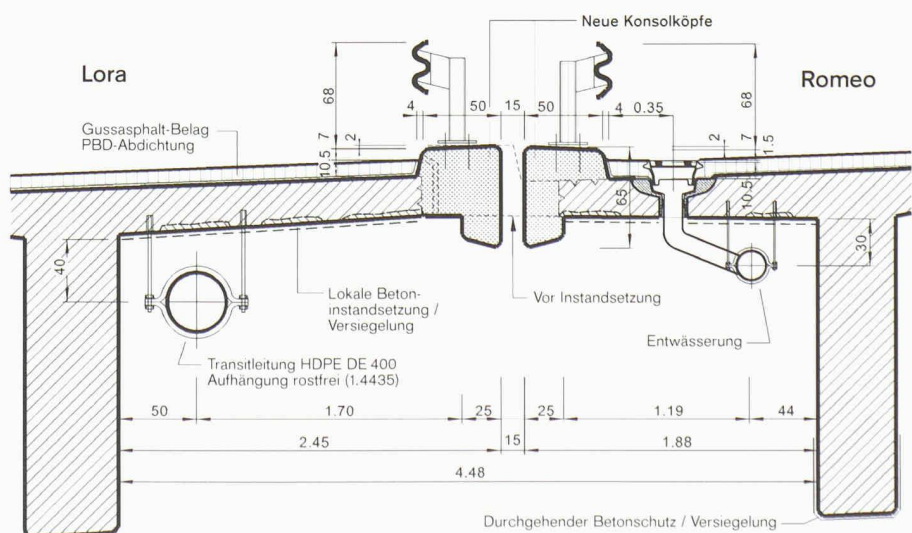
16  
Massnahmen im Bereich der Längsfuge und an den Konsolplatten

Bei der Brücke Romeo wurde, durch den neuen Konsolkopf bedingt, ein rund 80 cm breiter Plattenstreifen abgebrochen, womit der am stärksten versalzene Bereich

entfernt war. In den restlichen Bereichen der mittigen Konsolplattenuntersichten wurde auf eine Entfernung des versalzene Betons verzichtet (Bild 16).

- Eliminierung lokaler Fehlstellen, z.B. Belagsentwässerungsröhrchen
- Reprofilierung von Spitzstellen und der Kontrollfenster mit anschliessend aufgebrachtem Feinspachtel und lokaler Versiegelung
- Vollflächige Versiegelung (exkl. Flächenpachtelung) der restlichen Flächen

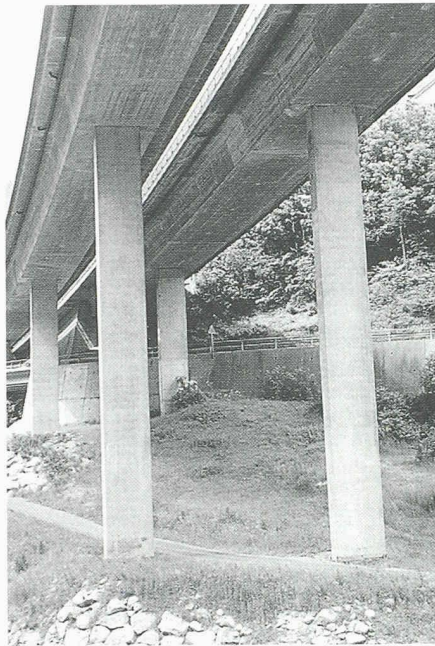
17 Ansichten der Pfeiler der Spur Lora (links) und der Spur Romeo (rechts)

Die 1993 entdeckten Hohlstellen auf der Südseite der Reusspfeiler der Brücke Romeo gaben Anlass, deren Ursache mittels zusätzlicher Untersuchungen abzuklären. Im Herbst 1994 wurden Potentialmessungen an den durch die Freifallentwässerung betroffenen Pfeilern durchgeführt. Es wurden im weiteren Bohrkern entnommen, um den Beton auf Chloride hin zu untersuchen. Zudem wurde die Bewehrung in Spitzstellen visuell auf Korrosion hin überprüft. Die untersuchten Pfeiler wiesen auf der Südseite und auf der

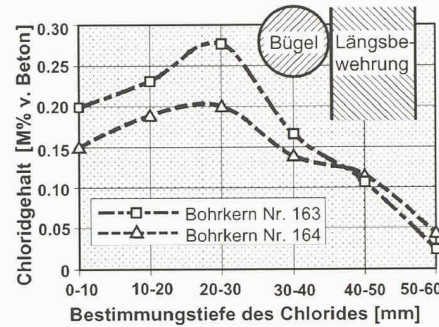
18 Chloridprofile auf der Südseite des Pfeilers RO B. Bohrkernentnahme rund 16 bzw. 20 m ab UK-Druckplatte

Seite der ehemaligen Freifallentwässerung Korrosionsherde auf. Der Beton liess zum Teil stark erhöhte Chloridgehalte im Bereich der Bewehrung erkennen (Bild 18). Die Bewehrung in den Spitzstellen zeigte eindeutige Spuren von Lochfrass. Um die Tragsicherheit und die Dauerhaftigkeit innerhalb der geforderten Restnutzungsdauer zu gewährleisten, mussten Massnahmen ergriffen werden.

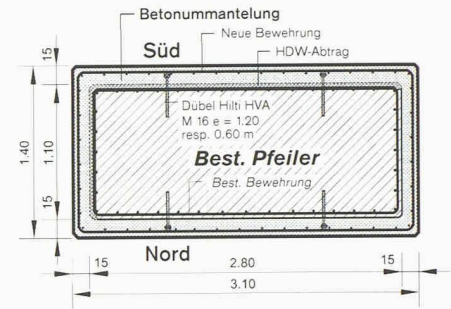
19 Pfeilerquerschnitt mit Betonummantelung d = 15 cm

- Kathodischer Korrosionsschutz
  - Elektrochemische Chloridentfernung
- Nach eingehender Abwägung der Vor- und Nachteile der einzelnen Instandsetzungsverfahren entschieden sich die Beteiligten dafür, den chloridhaltigen Beton zu entfernen und die Pfeiler mit Beton auf der ganzen Höhe zu ummanteln (Bilder 19 und 20).
