Artikel: Teilprojekt 1: Brücken: Instandsetzung der Nationalstrasse A2 im Kanton Uri
Autor: Vögeli, Rudolf / Moretti, Hugo / Schmid, Manuel
DOI: <https://doi.org/10.5169/seals-79483>

Teilprojekt 1: Brücken

Instandsetzung der Nationalstrasse A2 im Kanton Uri

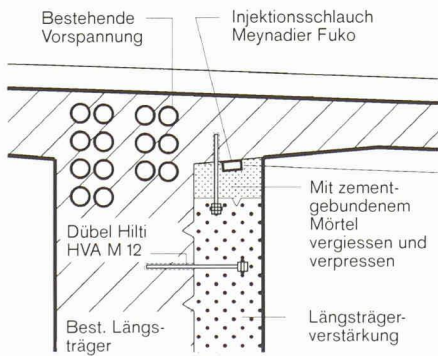
11 Längsträgerverstärkung/Anschluss an Fahrbahnplatte

Dem Anschluss der Längsträgerverstärkung an die Fahrbahnplatte musste besondere Aufmerksamkeit geschenkt werden. Nachträglich bei der Spur Romeo durchgeführte Kontrollbohrungen ab OK Fahrbahnplatte haben die Tauglichkeit des gewählten Vorgehens bestätigt (Bild 11).

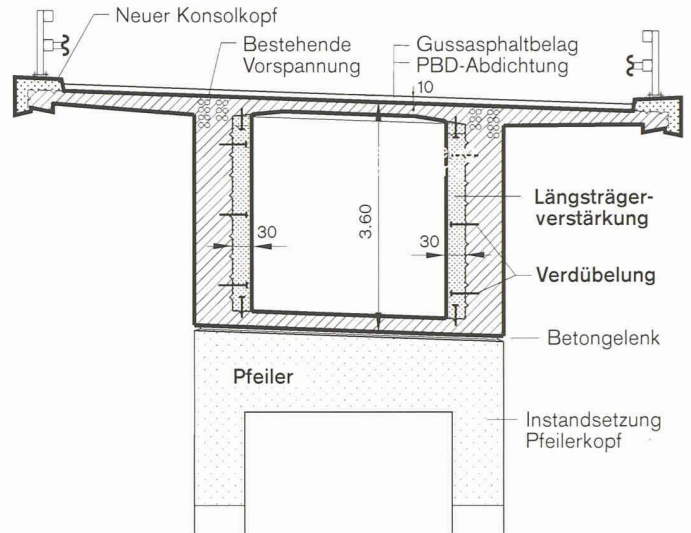
Aus der statischen Überprüfung des Überbaus, basierend auf den Normen SIA 160 (1989) und SIA 162 (1993) sowie der SIA-Richtlinie 462, resultiert, dass mit der bestehenden Bügelbewehrung die erforderliche Schubtragsicherheit nicht erreicht wird.

Im Stützbereich ist die rechnerische Schubtragsicherheit der Längsträger an 10 von 12 massgebenden Bereichen eindeutig zu klein. In zwei Bereichen ist keine Verstärkung notwendig, weil die Längsträgerbewehrung infolge Abspannung der Vorspannung verstärkt ist. Besonders bei der Stütze LO 2 wird die geforderte Sicherheit nur zu etwa 60% erreicht. Die Bügelbewehrung musste hier um 120% verstärkt werden. Im Bereich der seitlichen Abspannstellen an den Längsträgern wurde die vorhandene Spaltbewehrung beim Nachweis der Schubtragsicherheit berücksichtigt.

10 Längsträgerverstärkungen

Die Längsträgerverstärkungen (Schub-sicherung) bestehen aus 30 cm dicken Betonscheiben, die auf der Innenseite der Stege vorbetoniert werden. Diese Betonscheiben wurden mit der fehlenden Bügelbewehrung ausarmiert und mit den vorhandenen Stegen verdübelt (Bild 10).

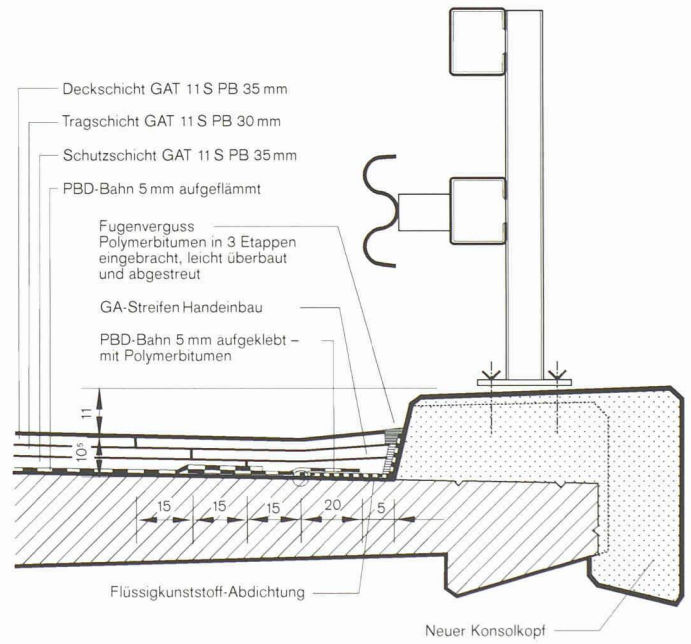
12 Belag und Abdichtung im Bereich der Brückenränder

Im Abschnitt Meitschligen-Gurtellen wurde für die Brücken folgender Aufbau gewählt (Bild 12):

- Abdichtung im Fahrbahnbereich: 5 mm starke PBD-Bahnen mit Trägereinlage, im Normalfall auf die mittels Kugelstrahlen gereinigte Betonoberfläche aufgefällt.

- Abdichtung in den Randbereichen: Flüssigkunststoff-Abdichtung im Übergang zu den Konsolköpfen auf mittels Sandstrahlen gereinigte Betonoberfläche, PBD-Bahnen mit polymermodifiziertem Heissbitumen aufgeklebt.

- Gussasphaltbelag: Dreischichtig eingebrachter Gussasphalt mit einer mittleren

Gesamtstärke von 100 mm, bestehend aus Schutzschicht 35 mm, Ausgleichsschicht 30 mm und Deckschicht 35 mm.

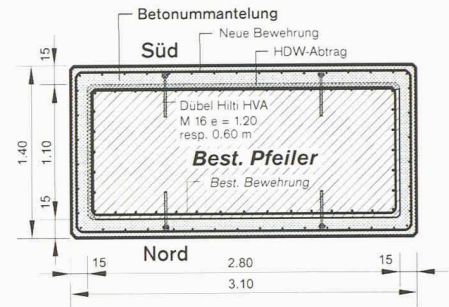
19
Pfeilerquerschnitt mit Betonummantelung
d = 15 cm

- Kathodischer Korrosionsschutz
 - Elektrochemische Chloridentfernung
- Nach eingehender Abwägung der Vor- und Nachteile der einzelnen Instandsetzungsverfahren entschieden sich die Beteiligten dafür, den chloridhaltigen Beton zu entfernen und die Pfeiler mit Beton auf der ganzen Höhe zu ummanteln (Bilder 19 und 20).

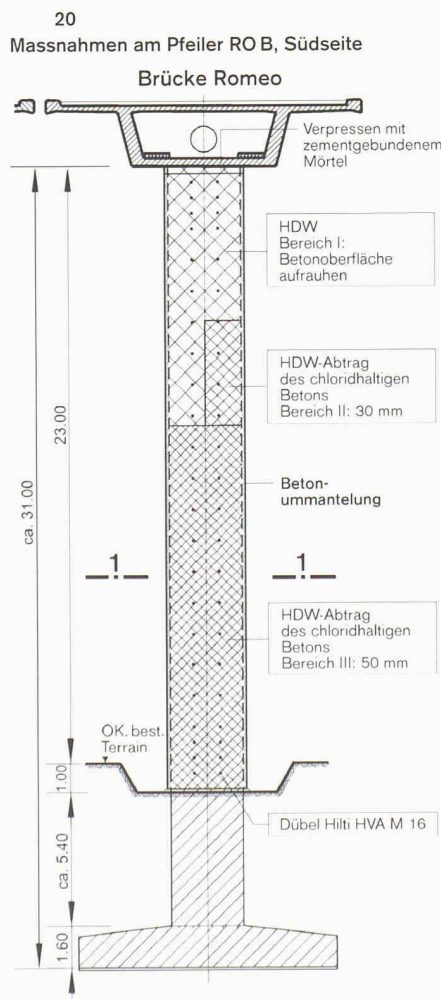
20
Massnahmen am Pfeiler RO B, Südseite
Brücke Romeo
