**Artikel:** Teilprojekt 1: Brücken: Instandsetzung der Nationalstrasse A2 im Kanton Uri  
**Autor:** Vögeli, Rudolf / Moretti, Hugo / Schmid, Manuel  
**DOI:** <https://doi.org/10.5169/seals-79483>

## Teilprojekt 1: Brücken

### Instandsetzung der Nationalstrasse A2 im Kanton Uri

**Am Beispiel verschiedener Objekte werden der Zustand vor der Instandsetzung, die Zielsetzungen der Instandsetzung, die für alle Bauwerke der Gruppen 3b und 3c gelten, behandelt.**

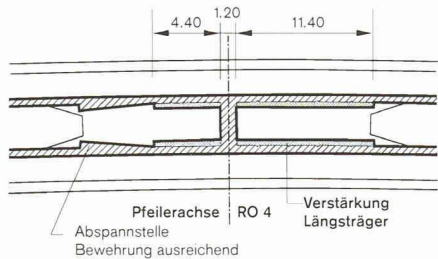
11 Längsträgerverstärkung/Anschluss an Fahrbahnplatte

Dem Anschluss der Längsträgerverstärkung an die Fahrbahnplatte musste besondere Aufmerksamkeit geschenkt werden. Nachträglich bei der Spur Romeo durchgeführte Kontrollbohrungen ab OK Fahrbahnplatte haben die Tauglichkeit des gewählten Vorgehens bestätigt (Bild 11).

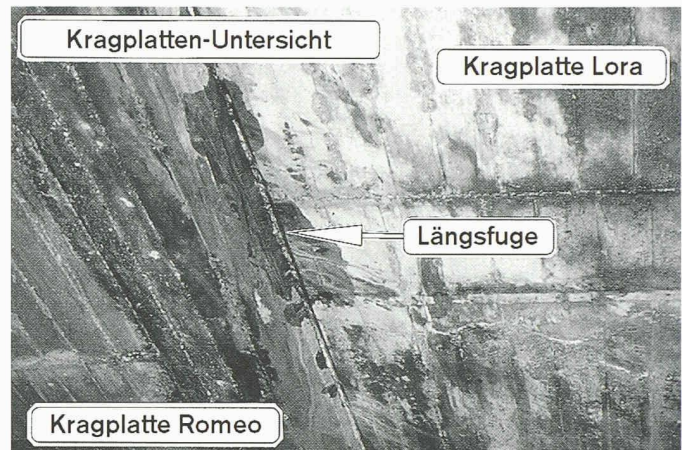
- Die Kragplattenuntersicht weist im allgemeinen auf Bewehrungsniveau recht hohe Chloridwerte auf.
- Aufgrund der Sondierfenster wurde aber an der Bewehrung im Normalfall keine nennenswerte Korrosion festgestellt.

15  
Konsolplattenuntersichten
