Artikel: Teilprojekt 2: Galerien und übrige Kunstdächer: Instandsetzung der Nationalstrasse A2 im Kanton Uri
Autor: Müller, Walter / Malagoli, Marco / Bachmann, Werner
DOI: <https://doi.org/10.5169/seals-79486>

Teilprojekt 2: Galerien und übrige Kunstbauten

Instandsetzung der Nationalstrasse A 2 im Kanton Uri

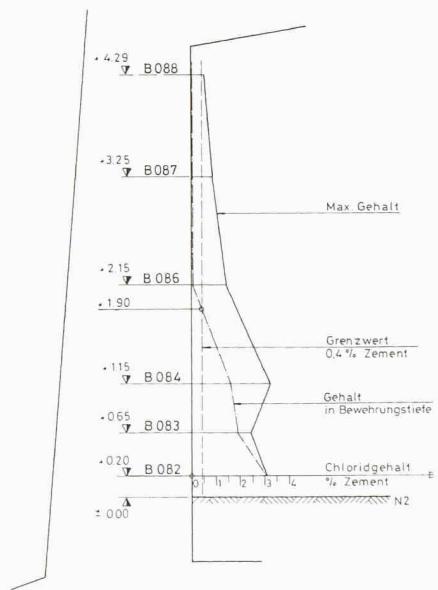
6 Chloridgehalt in Rückwand

Der stark chloridhaltige Beton im unteren Teil der Rückwand wurde bei drei der vier Galerien auf der ganzen Länge mit

Hochdruckwasserstrahl (HDW) abgetragen und durch einen Vorbeton (Betonauflag) ersetzt. Die gesamte Rückwand wurde nachher mit einer Hydrophobierung geschützt. Der 12 bis 15 cm starke Vorbeton wurde unbewehrt ausgeführt, die Ränder mit Dübeln gesichert. Bei der Galerie Wilerplanggen war die Betonqualität erheblich besser (der Chloridgehalt kleiner und die lokalen Mängel geringer), so dass nur ein Oberflächenschutz (Hydrophobierung) aufgebracht wurde (Bild 6 und 7).

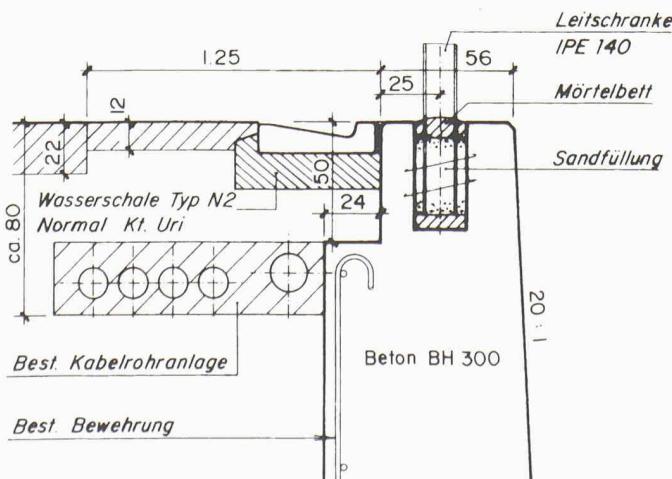
14
Standspur mit bestehender Mauerkrone

- Die Stützmauerkrone ist auf längere Bereiche in einem schadhaften Zustand. Auf grösseren zusammenhängenden Abschnitten ist die Mauer rund 50 cm unter der Krone horizontal durchgerissen.
- Die Mauerkrone ist durch die Leitschrankenaussparungen geschwächt.
- Die oberste, 4 m hohe Betonieretappe ist schadhaft, Konzentration von Netzrissen bei Dilatationsfugen, Horizontalrisse bis mehrere Millimeter Stärke.
- Bei zwei Winkelstützmauern befinden sich die Wandschürzen in einem schlechten Zustand, die Rückwände und Querscheiben weisen wasserführende Risse auf, eine Entwässerung der Mauer fehlt.
- Die Mauerkrone ist bündig mit dem Belag. Das Strassenwasser läuft ungehindert über die Maueransicht und verursacht Folgeschäden.

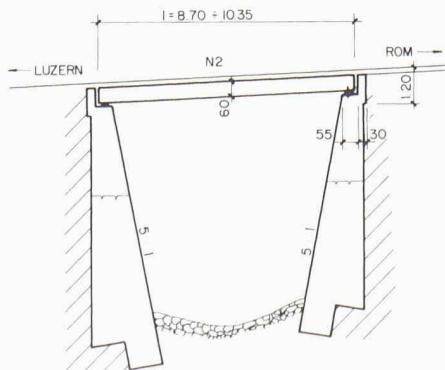
17
Querschnitt bestehender Bachdurchlass Profil 288

Die Kippsicherheit der Widerlagermauern war ungenügend, die Brückenplatte wirkte als Spriegel zwischen den Mauern. Die Widerlager und Flügelmauern hatten sich unter dem Erddruck verschoben. Die Widerlagerwand zeigte bis 5 mm breite Biegerisse in der unbewehrten Arbeitsfuge. Die Widerlagermauern wurden durch Wasseraustritte aus der Widerlager-

bank stark vernässt. Die Flügelmauern waren vom Widerlager abgerissen. Der Belag wies im Bereich der Hinterfüllungen Setzungen auf, Schleppplatten fehlten. Das Randbord Romeo und der Mittelstreifen waren in schadhaftem Zustand. Die Arbeitsfuge in der Brückenplatte war wasserführend. Schliesslich drang bei den Lagern Wasser ein, sie waren stark korrodiert und ihre Funktion entsprechend eingeschränkt.
