Zeitschrift: Schweizer Ingenieur und Architekt

Artikel: Teilprojekt 2: Galerien und übrige Kunstbauten: Instandsetzung der

Teilprojekt 2: Galerien und übrige Kunstbauten

Instandsetzung der Nationalstrasse A2 im Kanton Uri

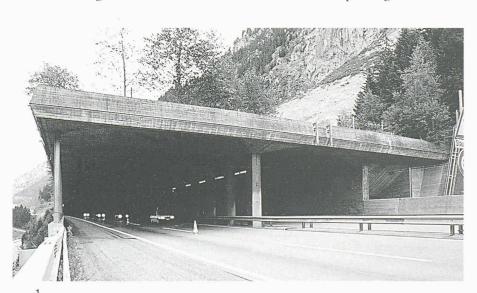
Steinschlaggalerie Güetli, Südportal

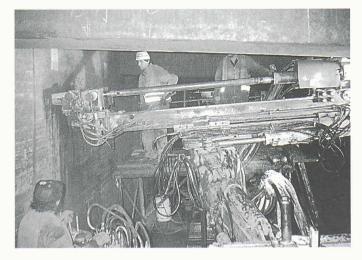
Ankerarbeiten an der Rückwand. Instandsetzung

Die Lawinengalerien werden beim Überfliessen der Lawine nebst dem erhöhten Erddruck zusätzlich mit der Lawinenschubkraft beansprucht. Aufgrund eines neu erstellen Gutachtens über die Lawineneinwirkungen wurden die Galerien statisch nach der neuen Richtlinie Astra/SBB 1994 überprüft. Der horizontale Tragwiderstand rührt weitgehend von der hangseitigen Rückwand her, d.h., die Tragfähigkeit der Rückwand ist von zentraler Bedeutung für die Stabilität des Gesamttragwerks. Einzelne Bereiche der Galerien wiesen ungenügende Standsicherheiten auf und wurden durch Rückverankerung im oberen Wandbereich mit leicht angespannten, voll haftenden Bodenankern verstärkt.

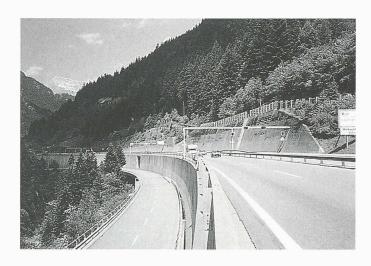
- Die Stützmauerkrone ist auf längere Bereiche in einem schadhaften Zustand. Auf grösseren zusammenhängenden Abschnitten ist die Mauer rund 50 cm unter der Krone horizontal durchgerissen.
- Die Mauerkrone ist durch die Leitschrankenaussparungen geschwächt.
- Die oberste, 4 m hohe Betonieretappe ist schadhaft, Konzentration von Netzrissen bei Dilatationsfugen, Horizontalrisse bis mehrere Millimeter Stärke.
- Bei zwei Winkelstützmauern befinden sich die Wandschürzen in einem schlechten Zustand, die Rückwände und Querscheiben weisen wasserführende Risse auf, eine Entwässerung der Mauer fehlt.
- Die Mauerkrone ist bündig mit dem Belag. Das Strassenwasser läuft ungehindert über die Maueransicht und verursacht Folgeschäden.

Stütz- und Wandmauern, Übersicht

- Kronenersatz inkl. Wandschürze bei den Winkelstützmauern.
- Kronenersatz gemäss bestehendem Querschnitt an einzelnen Mauerele-
- Verbesserung der Entwässerung der Winkelstützmauer mit Kernbohrungen ø 100 mm; Injektion der Risse in Rückwand und Querscheiben.

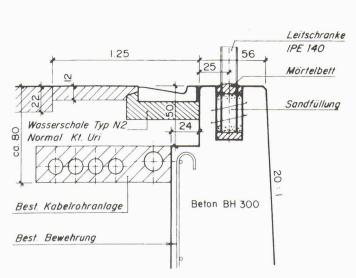
Standspur mit bestehender Mauerkrone

Erneuerung Mauerkrone

Kronenersatz mit neuem Querschnitt auf einer durchgehenden Länge von 650 m (Bild 15).
