**Artikel:** Offene Strecke: Instandsetzung der Nationalstrasse A2 im Kanton Uri

**Autor:** Burri, Fritz

## Offene Strecke

## Instandsetzung der Nationalstrasse A2 im Kanton Uri

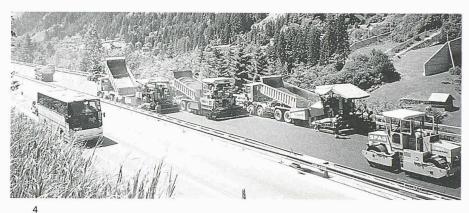
Nahtloser Splittmastixeinbau mit drei Einbaumaschinen auf der Spur Romeo

Der SMA-Einbau erfolgte nahtlos, auf der Spur Lora gleichzeitig mit zwei und auf der Spur Romeo (Bild 4) wegen der breiteren Standspur mit drei Einbaumaschinen.

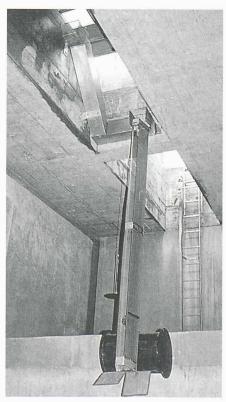
5 Teilansicht des Mineralölabscheiders Typ K mit Froschtreppe und Einstiegleiter in Schlammfang

18,40 m lang. Die Tiefe variiert: sie beträgt 4,30 m im Ein- und Überlaufbereich und im Absetzraum und Schlammfang 5,00-6,70 m. Das Bauvolumen beträgt rund 460 m<sup>3</sup> (Bild 5).

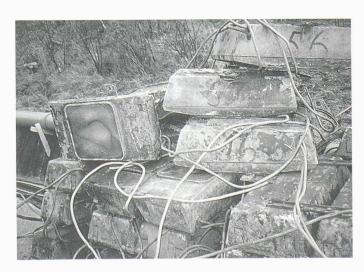
- Die Kapazität des Kabelkanals ist in den meisten Teilabschnitten erschöpft.
- Das Hochspannungskabel muss grösstenteils ersetzt werden.
- Die Beleuchtung in den Galerien (Bild 1) muss vollständig ersetzt werden.
- Die in den Galerierückwänden integrierten Trafo- und Schalträume haben sich nicht bewährt. Die dauernde Luftfeuchtigkeit erhöht die Störungsanfälligkeit, und die Zugänglichkeit für das Betriebspersonal ist

Ausgebaute Leuchten mit stark korrodierten Gehäusen aus Aludruckguss
