**Artikel:** Offene Strecke: Instandsetzung der Nationalstrasse A2 im Kanton Uri  
**Autor:** Burri, Fritz  
**DOI:** <https://doi.org/10.5169/seals-79489>

Fritz Burri, Erstfeld

# Offene Strecke

## Instandsetzung der Nationalstrasse A2 im Kanton Uri

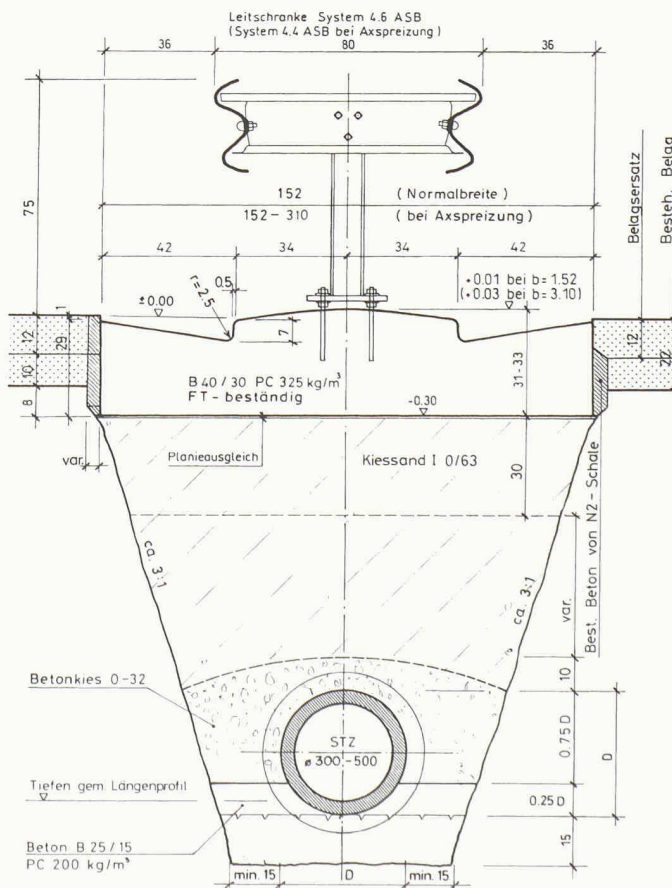
1  
Normalquerschnitt der neuen Hauptleitung im Mittelstreifen

Die Anordnung der neuen Hauptleitung erfolgte auf der offenen Strecke im Mittelstreifen der A2 (Bild 1 und 2) und in den Galerien in der Standspur Romeo. Der Bauvorgang für die Leitung im Mittelstreifen bedingte:

**Betonabdichtung:** Bild 3 zeigt den Beton einbau mit einem modifizierten Belagsfertiger, und aus Bild 1 sind die Abmessungen und die zwei integrierten Entwässerungsrinnen ersichtlich. Das Mittelbankett ist nicht armiert. Der Einbau zwischen den Schächten (Längen bis 40 m) erfolgte fugenlos. Mit dauernder Einbauüberwachung, niedrigem W/Z-Faktor (Mittel: 0,43) und guter Nachbehandlung konnte eine hohe Betonqualität - praktisch ohne Rissbildung - erzielt werden. Durch die fugenlose Ausführung entfallen künftige Unterhaltsarbeiten an den Fugen.

**Leitschrankenmontage:** Im Mittelstreifen wurden zwei verschiedene Leitschrankensysteme angewandt: Für die Normalbreite die doppelte Distanzleitschranke mit Planke Profil A (Bild 1) gem. System 4.6, Astra-Richtlinie 1982 und bei Axspreizungen die Distanzleitschranke mit Planke Profil A und Abspanngurt (System 4.4)

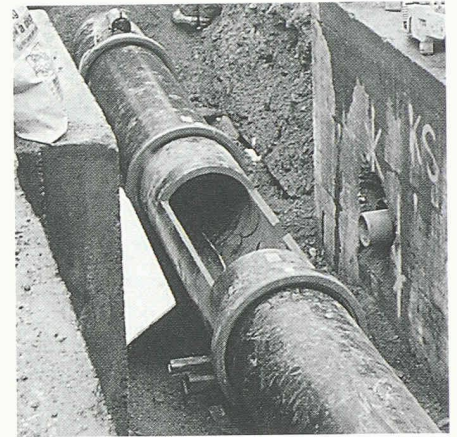
2 Steinzeugrohrleitung im Mittelstreifen mit Ausschnitt für Durchlaufrinne des Kontrollschachts. Seitlich erkennbar sind die für den Pressvortrieb benötigten Widerlager

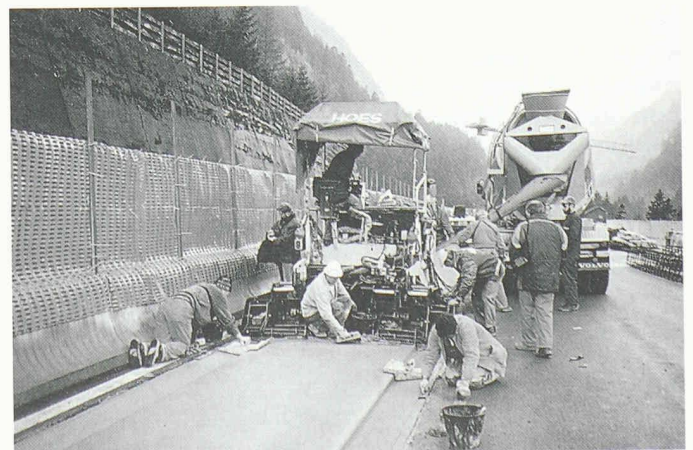
3 Einbau des Mittelstreifenbetons mit modifiziertem Asphaltfertiger (Tagesleistung: rund 150 m)

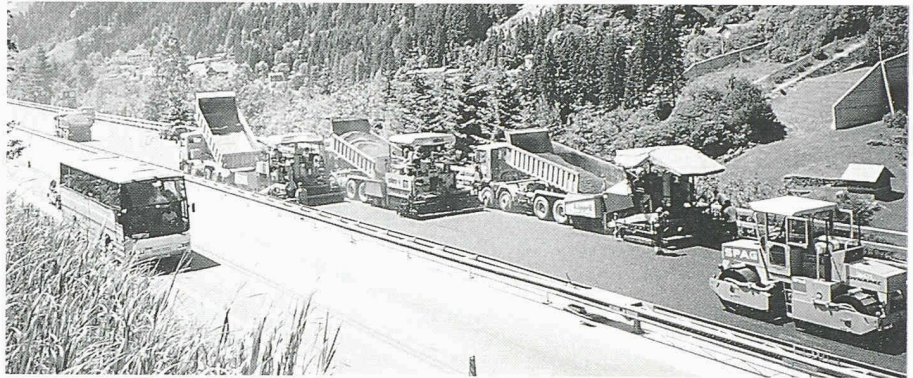
4 Nahtloser Splittmastixeinbau mit drei Einbaumaschinen auf der Spur Romeo

Der SMA-Einbau erfolgte nahtlos, auf der Spur Lora gleichzeitig mit zwei und auf der Spur Romeo (Bild 4) wegen der breiteren Standspur mit drei Einbaumaschinen.

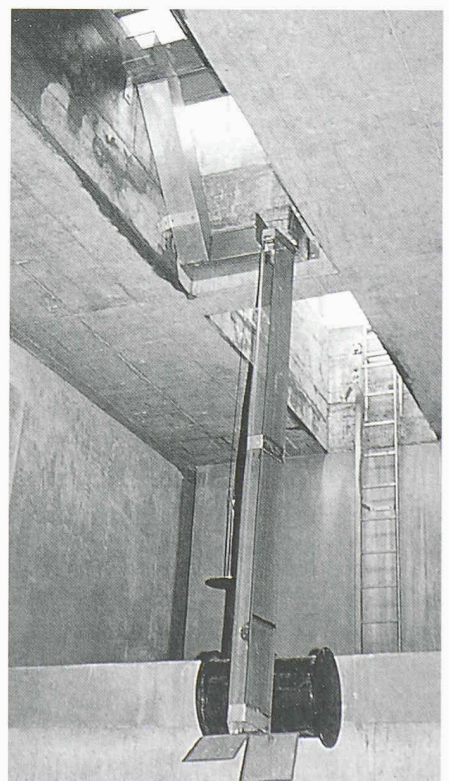
5 Teilansicht des Mineralölabscheiders Typ K mit Froschtreppe und Einstiegleiter in Schlammfang

18,40 m lang. Die Tiefe variiert: sie beträgt 4,30 m im Ein- und Überlaufbereich und im Absetzraum und Schlammfang 5,00-6,70 m. Das Bauvolumen beträgt rund 460 m<sup>3</sup> (Bild 5).

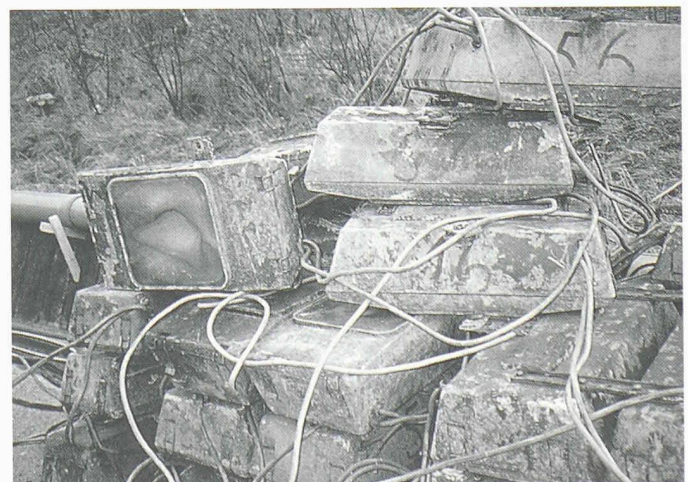
- Die Kapazität des Kabelkanals ist in den meisten Teilabschnitten erschöpft.
- Das Hochspannungskabel muss grösstenteils ersetzt werden.
- Die Beleuchtung in den Galerien (Bild 1) muss vollständig ersetzt werden.
- Die in den Galerierückwänden integrierten Trafo- und Schalträume haben sich nicht bewährt. Die dauernde Luftfeuchtigkeit erhöht die Störungsanfälligkeit, und die Zugänglichkeit für das Betriebspersonal ist

1  
Ausgebaute Leuchten mit stark korrodieren Gehäusen aus Aludruckguss
