Offene Strecke: Instandsetzung der Nationalstrasse A2 im Kanton Uri

Zeitschrift: **Schweizer Ingenieur und Architekt**

Offene Strecke

Instandsetzung der Nationalstrasse A2 im Kanton Uri

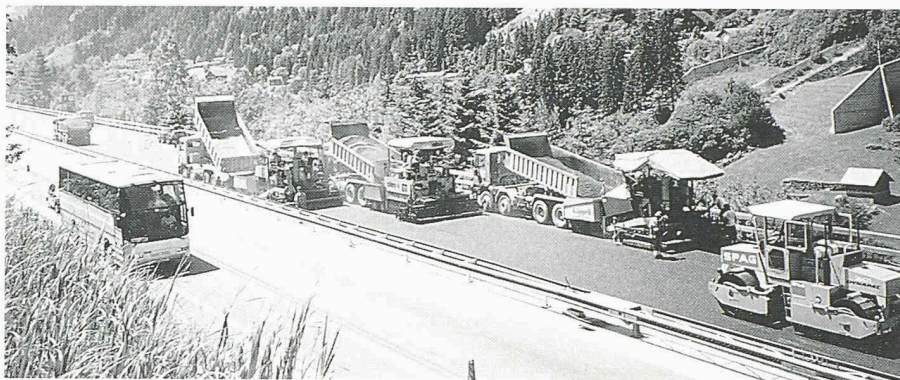
Bei der Zustandserfassung mit Bohrkernuntersuchungen, Georadar-Aufnahmen sowie visuell wurde festgestellt, dass die 50-60 mm starke Ausgleichsschicht AB 25 U einen hohen Hohlraum- und niedrigen Bindemittelgehalt aufwies. Bei einzelnen Bohrkernen wurden in dieser Schicht auch Bindemittelablösungen (mit entsprechender Klumpenbildung im Mörtel des Mischguts) festgestellt. Diese Be-

4 Nahtloser Splittmastixeinbau mit drei Einbaumaschinen auf der Spur Romeo

- 12 cm Fräsabtrag (31 500 t). Diese grosse Fräsgutmenge wurde zwischendeponiert und wird später wiederverwendet
- Tragschicht: HMT 22S, Dicke 80 mm (21 000 t)
- Deckschicht: Splittmastixasphalt 11S, mit Zusatz von 1,8 M-% Naturasphalt, Dicke: 40 mm (10 500 t)

Der SMA-Einbau erfolgte nahtlos, auf der Spur Lora gleichzeitig mit zwei und auf der Spur Romeo (Bild 4) wegen der breiteren Standspur mit drei Einbaumaschinen.

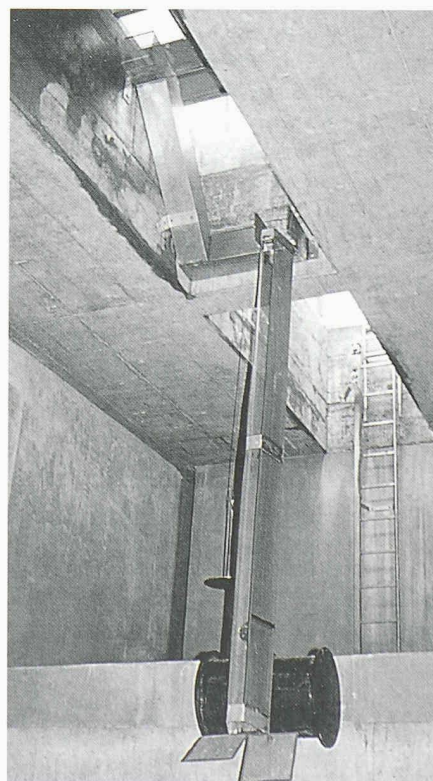
5 Teilansicht des Mineralölabscheiders Typ K mit Froschtrappe und Einstiegleiter in Schlammfang

Die erstellte Abwasserbehandlungsanlage in Meitschligen besteht aus einem MAB mit einem nachgeschalteten FA. Das Einzugsgebiet der Anlage beträgt 8,13 ha_{red.} (9,03 ha_{eff.}) offene Autobahnfläche inkl. Rastplätze und von Böschungen abfließendes Meteorwasser. Das Becken mit Ein- und Überlaufbauwerk ist 5,20 m breit und

18,40 m lang. Die Tiefe variiert: sie beträgt 4,30 m im Ein- und Überlaufbereich und im Absetzraum und Schlammfang 5,00 - 6,70 m. Das Bauvolumen beträgt rund 460 m³ (Bild 5).
