**Artikel:** Offene Strecke: Instandsetzung der Nationalstrasse A2 im Kanton Uri  
**Autor:** Burri, Fritz  
**DOI:** <https://doi.org/10.5169/seals-79489>

# Offene Strecke

## Instandsetzung der Nationalstrasse A 2 im Kanton Uri

# Ausrüstung und Nebenanlagen

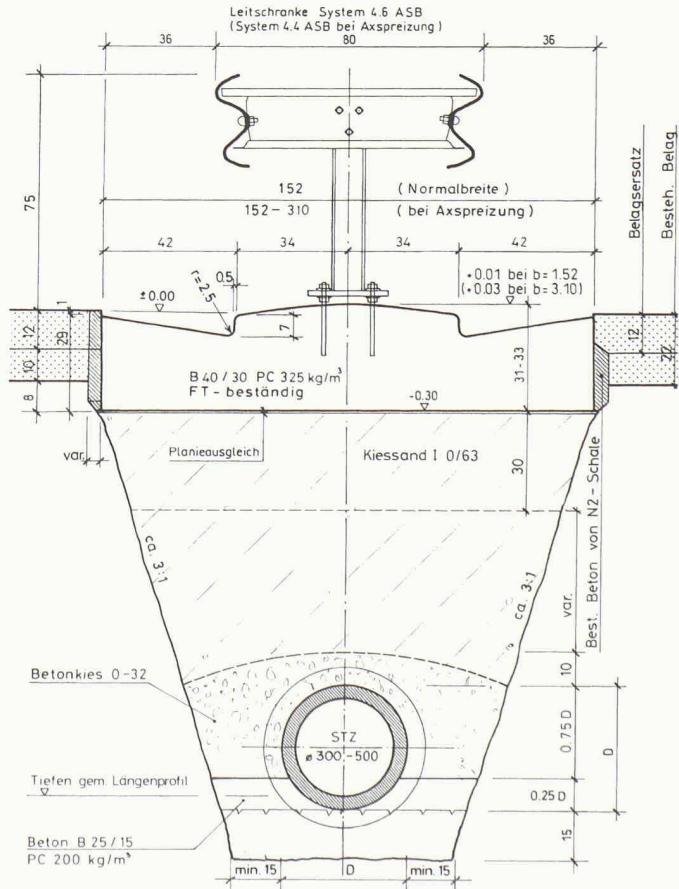
1  
Normalquerschnitt der neuen Hauptleitung im Mittelstreifen

Betonabdichtung: Bild 3 zeigt den Betoneinbau mit einem modifizierten Belagsfertiger, und aus Bild 1 sind die Abmessungen und die zwei integrierten Entwässerungsrichtungen ersichtlich. Das Mittelbankett ist nicht armiert. Der Einbau zwischen den Säumen (Längen bis 40 m) erfolgte fugenlos. Mit dauernder Einbauüberwachung, niedrigem W/Z-Faktor (Mittel: 0,43) und guter Nachbehandlung konnte eine hohe Betonqualität - praktisch ohne Rissbildung - erzielt werden. Durch die fugenlose Ausführung entfallen künftige Unterhaltsarbeiten an den Fugen.

Leitschrankenmontage: Im Mittelstreifen wurden zwei verschiedene Leitschrankensysteme angewandt: Für die Normalbreite die doppelte Distanzleitschranke mit Platte Profil A (Bild 1) gem. System 4.6, Astra-Richtlinie 1982 und bei Axspreizungen die Distanzleitschranke mit Platte Profil A und Abspanngurt (System 4.4)

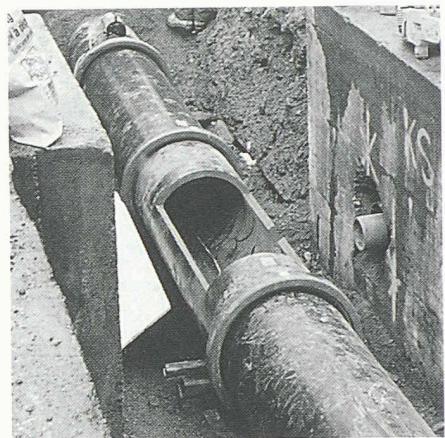
2

Steinzeugrohrleitung im Mittelstreifen mit Ausschnitt für Durchlaufrinne des Kontrollsäumes. Seitlich erkennbar sind die für den Pressvortrieb benötigten Widerlager

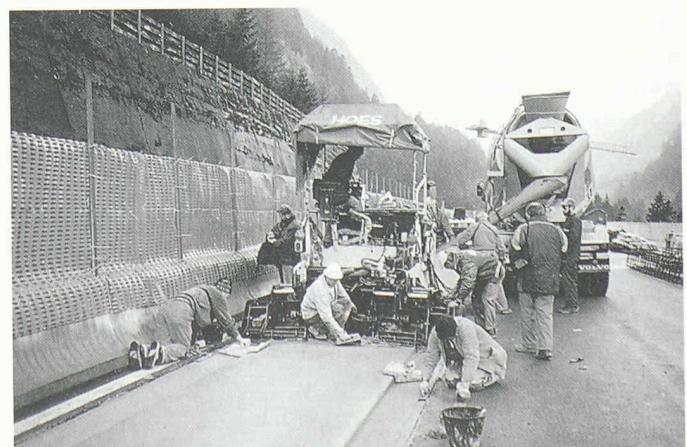
3

Einbau des Mittelstreifenbetons mit modifiziertem Asphaltfertiger (Tagesleistung: rund 150 m)

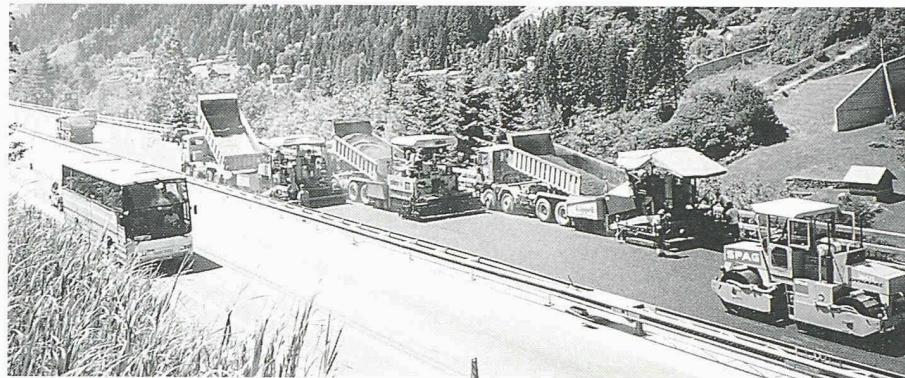
Bei der Zustandserfassung mit Bohrkernuntersuchungen, Georadar-Aufnahmen sowie visuell wurde festgestellt, dass die 50–60 mm starke Ausgleichsschicht AB 25 U einen hohen Hohlraum- und niedrigen Bindemittelgehalt aufwies. Bei einzelnen Bohrkernen wurden in dieser Schicht auch Bindemittelablösungen (mit entsprechender Klumpenbildung im Mörtel des Mischguts) festgestellt. Diese Be-

4 Nahtloser Splittmastixeinbau mit drei Einbaumaschinen auf der Spur Romeo

- 12 cm Fräsalabtrag (31 500 t). Diese grosse Fräsgutmenge wurde zwischendeponiert und wird später wiederverwendet
  - Tragschicht: HMT 22S, Dicke 80 mm (21 000 t)
  - Deckschicht: Splittmastixasphalt 11 S, mit Zusatz von 1,8 M-% Naturasphalt, Dicke: 40 mm (10 500 t)

Der SMA-Einbau erfolgte nahtlos, auf der Spur Lora gleichzeitig mit zwei und auf der Spur Romeo (Bild 4) wegen der breiteren Standspur mit drei Einbaumaschinen.

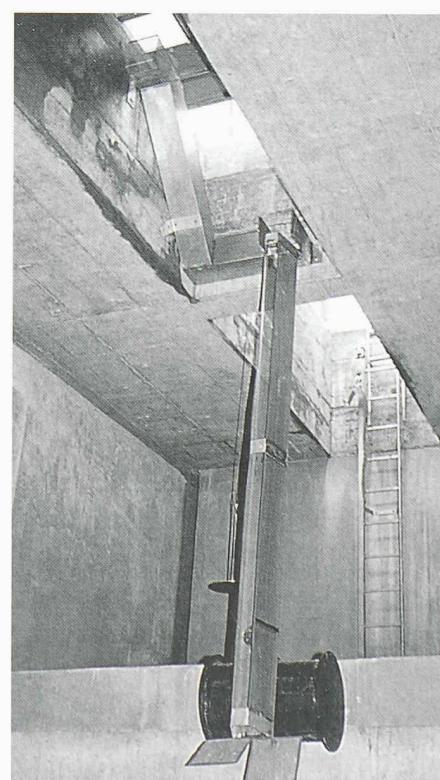
18,40 m lang. Die Tiefe variiert: sie beträgt 4,30 m im Ein- und Überlaufbereich und im Absetzraum und Schlammfang 5,00–6,70 m. Das Bauvolumen beträgt rund 460 m<sup>3</sup> (Bild 5).

5 Teilansicht des Mineralölabscheiders Typ K mit Froschtreppen und Einstiegleiter in Schlammfang

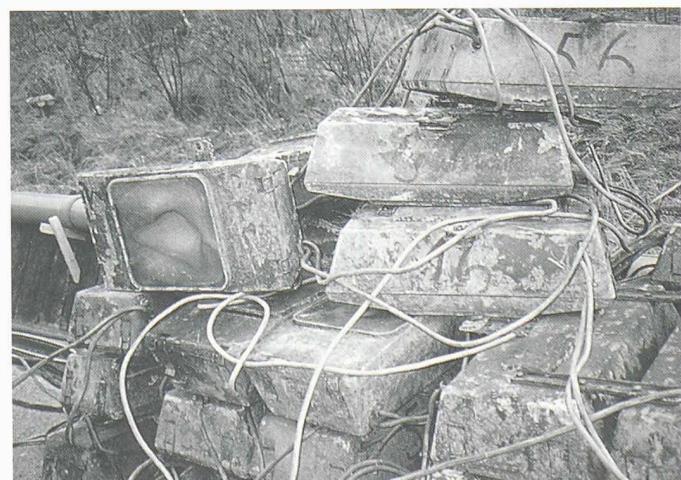
- Die Kapazität des Kabelkanals ist in den meisten Teilabschnitten erschöpft.
- Das Hochspannungskabel muss grösstenteils ersetzt werden.
- Die Beleuchtung in den Galerien (Bild 1) muss vollständig ersetzt werden.
- Die in den Galerierückwänden integrierten Trafo- und Schalträume haben sich nicht bewährt. Die dauernde Luftfeuchtigkeit erhöht die Störungsanfälligkeit, und die Zugänglichkeit für das Betriebspersonal ist

1  
Ausgebaut Leuchten mit stark korrodier-ten Gehäusen aus Aludruckguss
