| Artikel: | Ausrüstung und Nebenanlagen: Instandsetzung der Nationalstrasse A2 im Kanton Uri |

Ausrüstung und Nebenanlagen

Instandsetzung der Nationalstrasse A2 im Kanton Uri

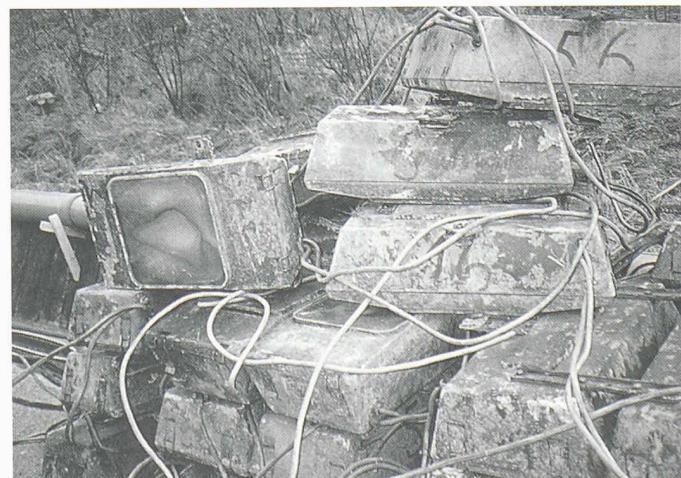
- Die Kapazität des Kabelkanals ist in den meisten Teilabschnitten erschöpft.
- Das Hochspannungskabel muss grösstenteils ersetzt werden.
- Die Beleuchtung in den Galerien (Bild 1) muss vollständig ersetzt werden.
- Die in den Galerierückwänden integrierten Trafo- und Schalträume haben sich nicht bewährt. Die dauernde Luftfeuchtigkeit erhöht die Störungsanfälligkeit, und die Zugänglichkeit für das Betriebspersonal ist

1
Ausgebaut Leuchten mit stark korrodier- ten Gehäusen aus Aludruckguss

- Ersatz der Beleuchtung in den Galerien mit modernen Tunnelleuchten in V4A. Beide Fahrtrichtungen werden mit einer Adaptationsbeleuchtung (Gegenstrahl) ausgerüstet, die Spur Lora erhält zusätzlich eine Durchfahrtsbeleuchtung. Die Steuerung der Beleuchtung wird mit Helligkeitsmesssensoren bei den Galerieportalen unterstützt und kann später an eine Fernwirkanlage angeschlossen werden. Die Energieversorgung der Beleuchtung erfolgt in den Galerien über einen durchgehenden, oben offenen, an der Galeriedecke aufgehängten Kabelkanal. Die Leuchten sind teilweise direkt am Kabelkanal befestigt.

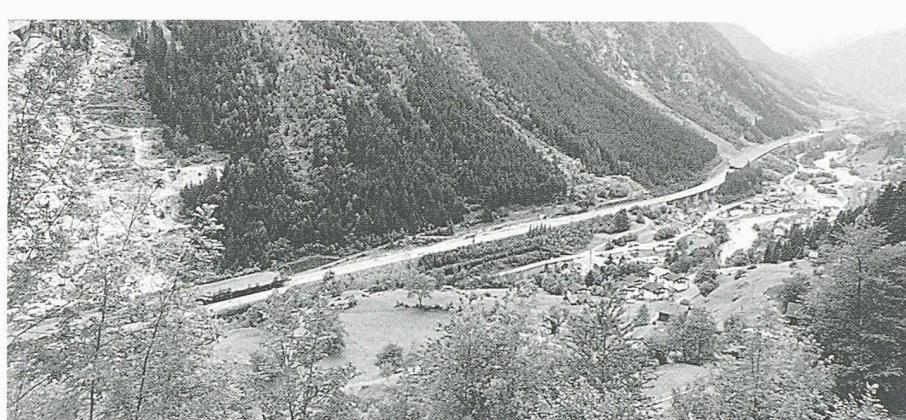
2
Blick von Gurtnellen Dorf auf die Nationalstrasse A2

Zwischen den Galerien Güetli und Wilerplanggen (750 m ü.M.) wird der Strassenlärm, unterstützt durch die hangseitigen Stützmauern, in Richtung der Siedlung Gurtnellen-Dorf (950 m ü.M.) abgestrahlt (Bild 2). Es treten tags und nachts Immissionsgrenzwertüberschreitungen von 2-3 dB(A) auf. Ein Lärmschutz gestaltet sich, bedingt durch die topographischen Verhältnisse, sehr schwierig. Mit Aufwendungen von 0,5-3 Mio. Franken (Verkleidung der Stützmauern, Schliessen der benachbarten Galerien, Lärmschutzwände) würde nur eine ungenügende Verbesserung erzielt. Es wurde deshalb beantragt, auf bauliche Massnahmen zu verzichten und für einzelne Liegenschaften gegebenenfalls Erleichterungen zu bewilligen.

Im Rahmen der Instandsetzung des Belags wird ein lärmbeschleunigter Splittmastixbelag eingebaut.

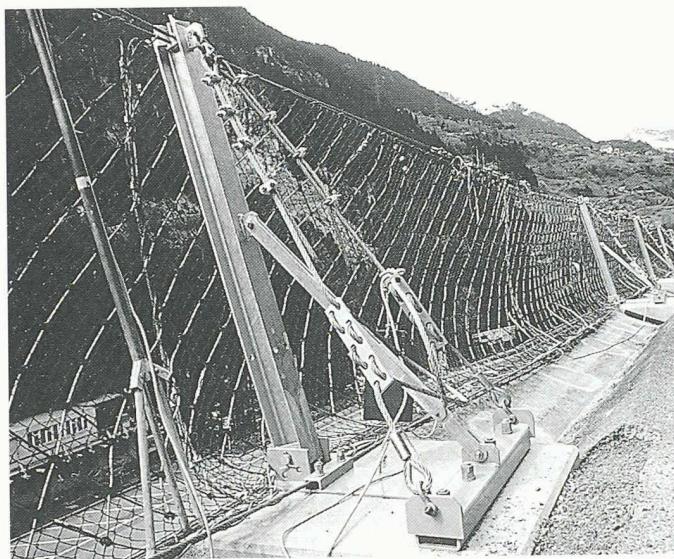
3
Steinschlagschutznetze mit Kniehebelstützen auf Stützmauerkrone

Die auf der bergseitigen Stützmauer verwendeten Kniehebelstützen (Bild 3) sind eine Neuentwicklung. Sie erlaubt, sämtliche Kräfte bei den Stützenfundamenten abzuleiten. Auf aufwendige und -

insbesondere bei den parallel zu den Stützmauern verlaufenden Forststrassen - verkehrsbehindernde Rückhalteseile an den Sützenköpfen kann dadurch verzichtet werden.
